MINI COOPER SE 2WD
TESTDATO: 13.09.2024
KODE: 1499634

EB55227	59 576 KM	27.08.2020 Førstegang registrert	Elektrisk
----------------	------------------	--	------------------

NBF Tilstandsrapport er utarbeidet av Norges Bilbransjeforbund og Forbrukerrådet.

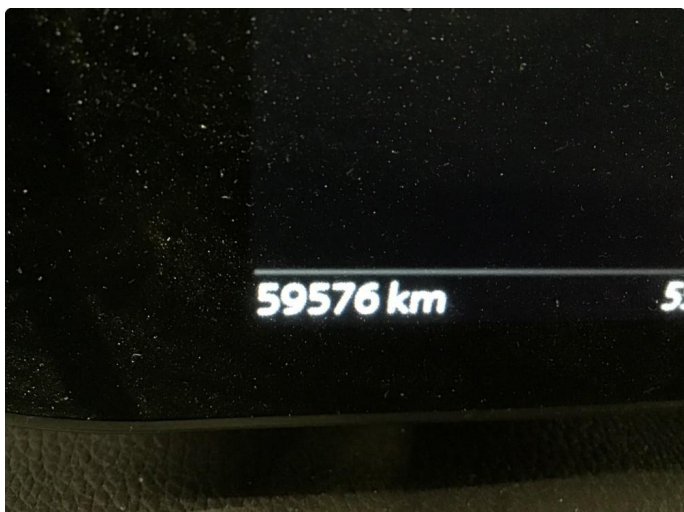
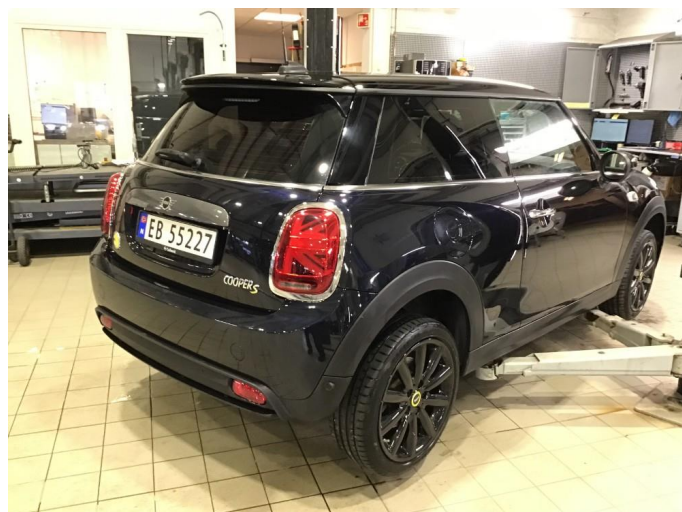
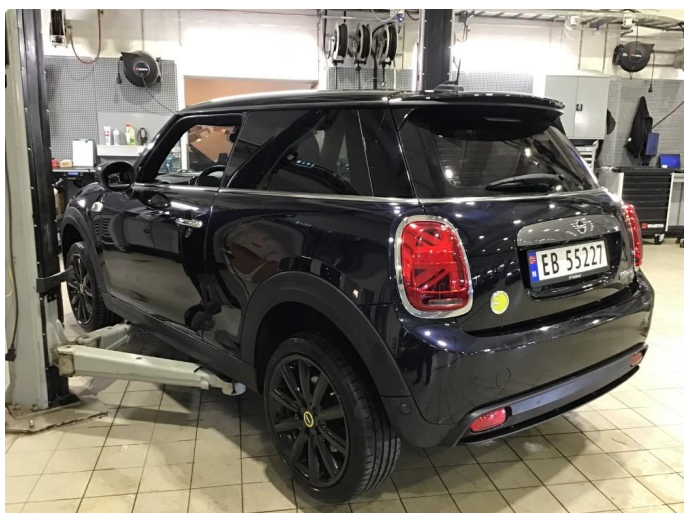
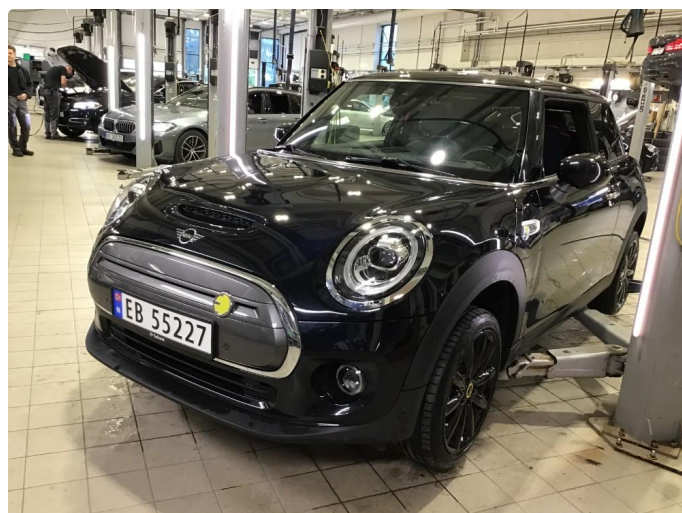
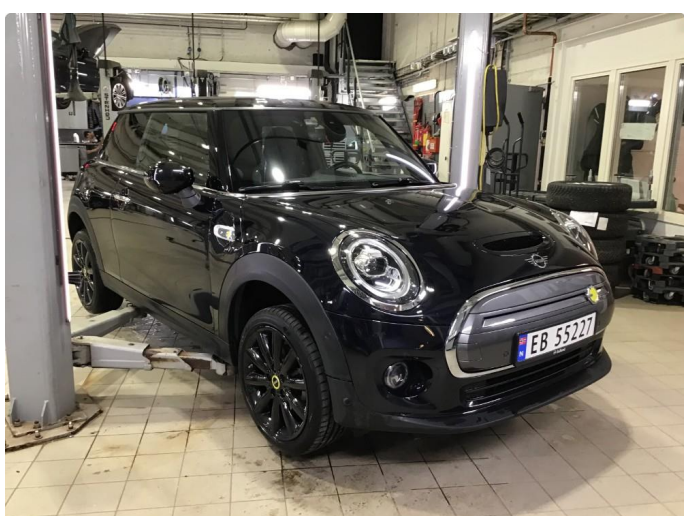
1.1 Oversiktsbilder av bilen.

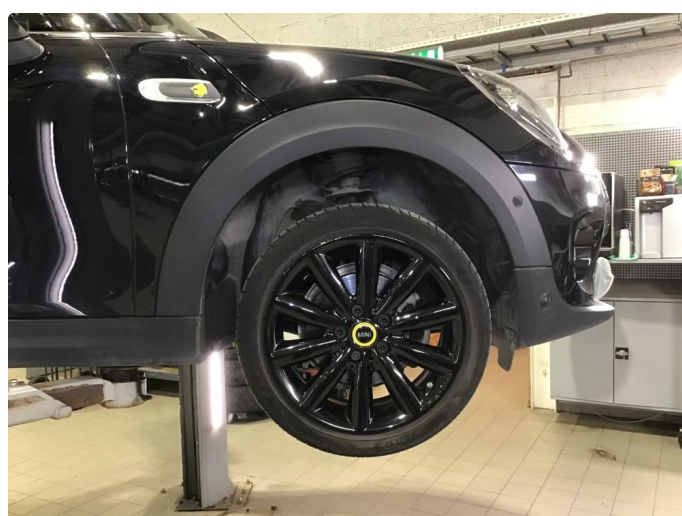
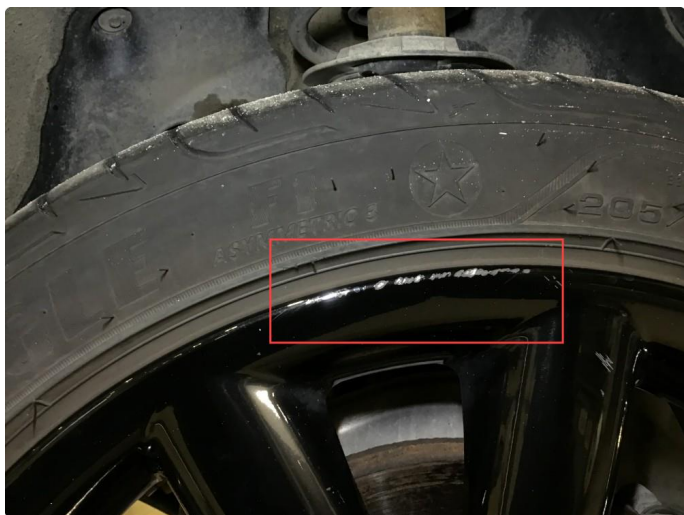
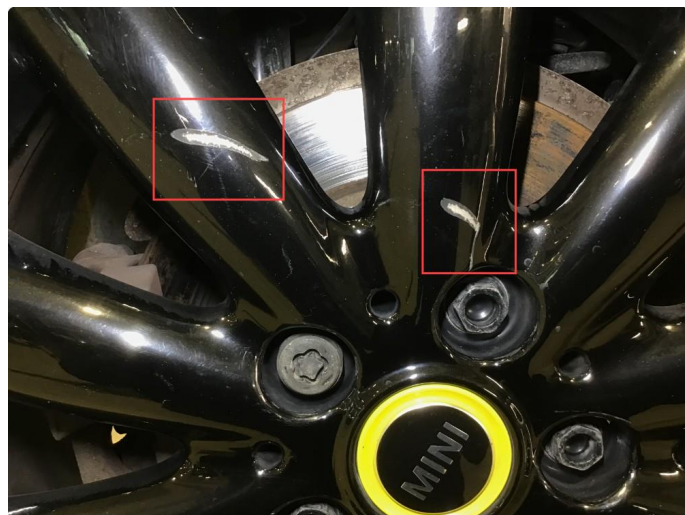
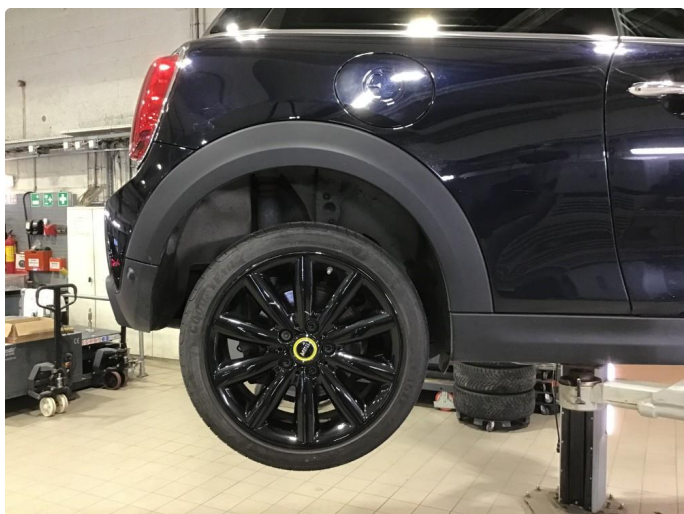
Punkt	Beskrivelse	Plassering
1. EKSTERIØR		
1.1 Lakk	Oversiktsbilder av bilen.	
1.2 Dekk/Felger	Noen bruksmerker på 2 sommerfelger. regnes som normal bruksslitasje.	høyre foran - høyre bak
1.3 Dekk/Felger	Mønsterdybde sommerdekk målt ved takst 10.07.2024, 59.576km.	
2. MOTOR		
2.1 Service	Neste PKK-kontroll: 27.08.2026.

1.2 Noen bruksmerker på 2 sommerfelger. regnes som normal bruksslitasje.

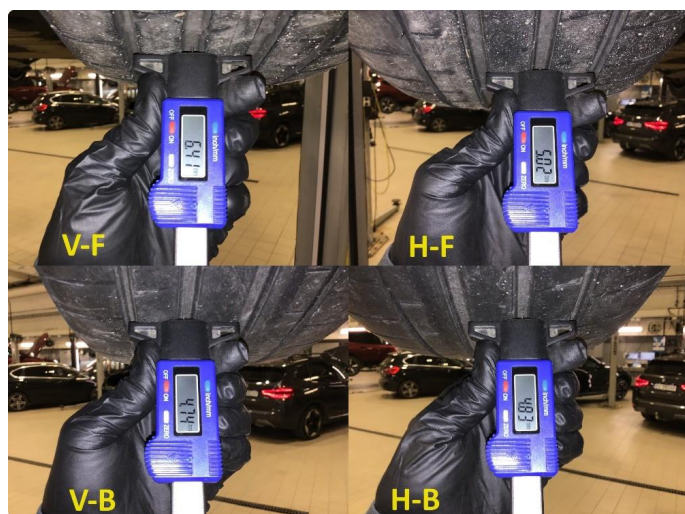
1.3 Mønsterdybde sommerdekk målt ved takst 10.07.2024, 59.576km.

VENSTRE FORAN	HØYRE FORAN	VENSTRE BAK	HØYRE BAK
MØNSTERDYBDE SOMMERDEKK (MM)	6,4	5	4,7	4,8
MØNSTERDYBDE VINTERDEKK (MM)	6	6	5,5	5,5
BREMSEKLOSSER (MM)	10	10	10	10
