**BMW IX XDRIVE40 4WD**
**TESTDATO: 02.02.2026**
**KODE: 1938030**

**EE97997**

**62 161 KM**

NBF Tilstandsrapport er utarbeidet av Norges Bilbransjeforbund og Forbrukerrådet.

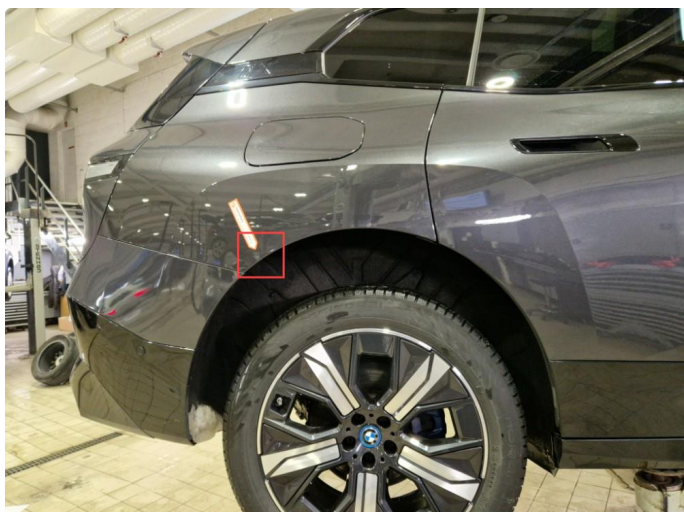
| Punkt | Beskrivelse | Plassering |
|---|---|---|
| 1.2 Skjermer | 1 Stk liten rustboble h-bakskjerm, ytre påvirkning. ( Normal bruksslitasje ) | høyre bak |

1.2 1 Stk liten rustboble h-bakskjerm, ytre påvirkning. ( Normal bruksslitasje )

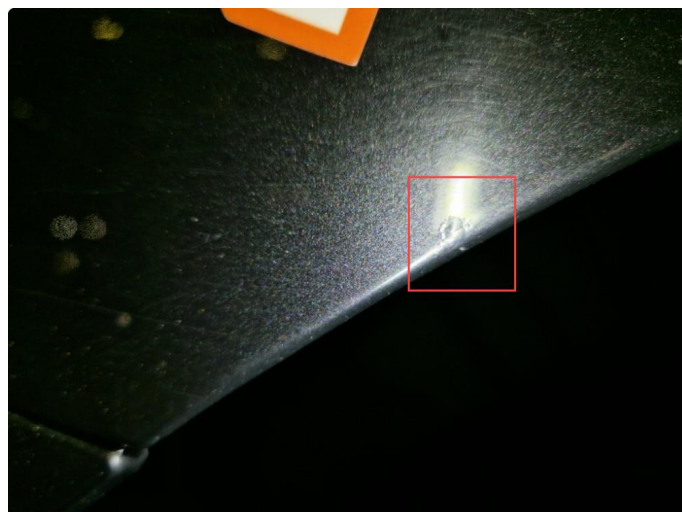
1.2 1 Stk liten rustboble h-bakskjerm, ytre påvirkning. ( Normal bruksslitasje )

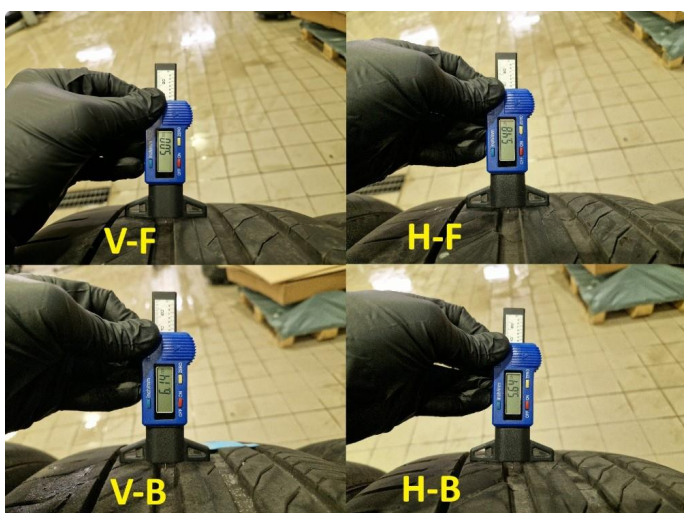
1.3 Dekkdybdemåling sommerdekk utført 05.01.2026 på km : 62.161

| | VENSTRE FORAN | HØYRE FORAN | VENSTRE BAK | HØYRE BAK |
|---|---|---|---|---|
| MØNSTERDYBDE SOMMERDEKK (MM) | 5 | 5,5 | 6,1 | 5,6 |

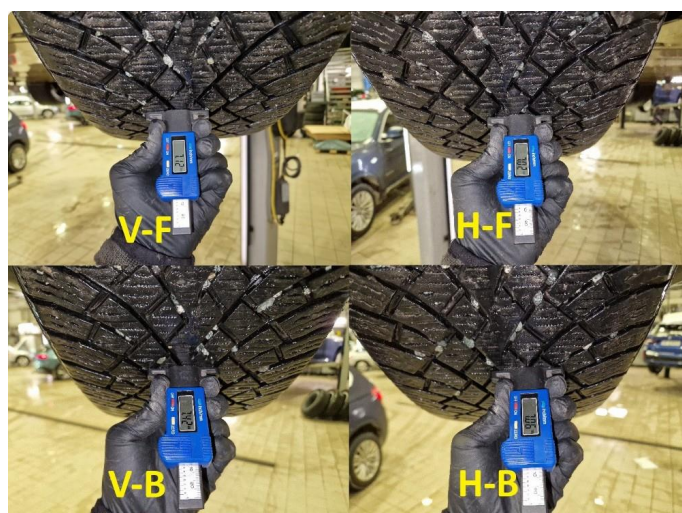
1.4 Dekkdybdemåling vinterdekk utført 05.01.2026 på km : 62.161

| | VENSTRE FORAN | HØYRE FORAN | VENSTRE BAK | HØYRE BAK |
|---|---|---|---|---|
| MØNSTERDYBDE VINTERDEKK (MM) | 7,1 | 7 | 7,4 | 7 |

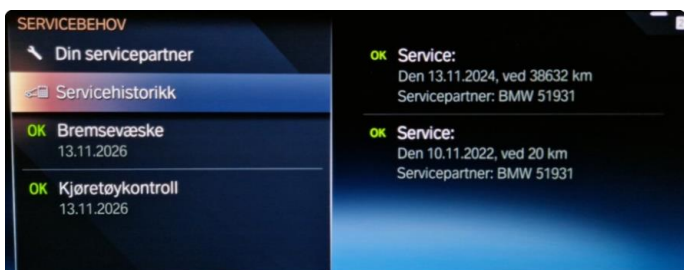
2.1 Neste service 13.11.2026.
