**BMW I4 M60 XDRIVE / G4C 4WD**
**TESTDATO: 16.03.2026**
**KODE: 1973303**

**EN92749**

NBF Tilstandsrapport er utarbeidet av Norges Bilbransjeforbund og Forbrukerrådet.

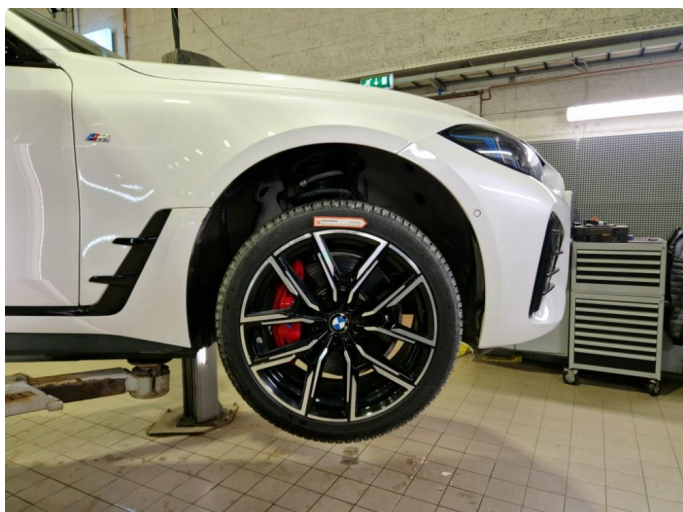
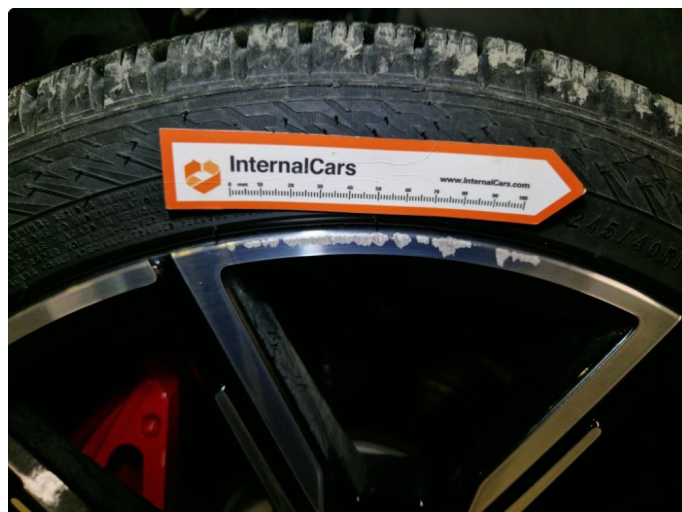
| Punkt | Beskrivelse | Plassering |
|---|---|---|
| 1.2 Dekk/Felger | Noe bruksmerker vinterfelg h fram ( Normal bruksslitasje ) | høyre foran |

1.2 Noe bruksmerker vinterfelg h fram ( Normal bruksslitasje )

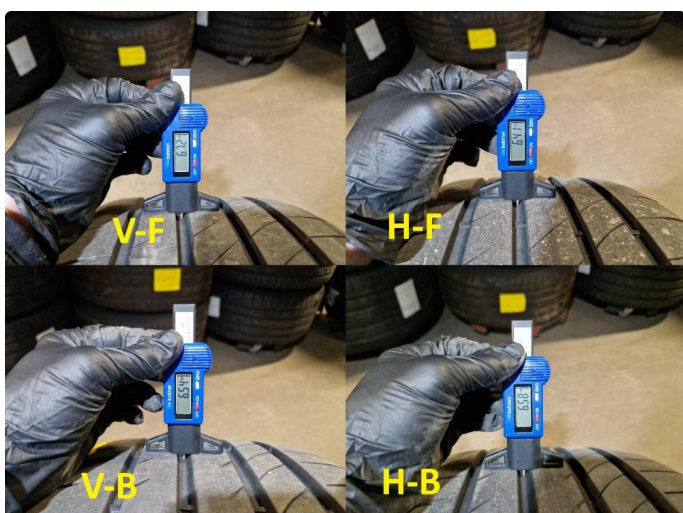
1.3 Dekkdybdemåling sommerdekk utført 16.03.2026 på km : 16.512

| | VENSTRE FORAN | HØYRE FORAN | VENSTRE BAK | HØYRE BAK |
|---|---|---|---|---|
| MØNSTERDYBDE SOMMERDEKK (MM) | 6,7 | 6,4 | 6,5 | 6,6 |

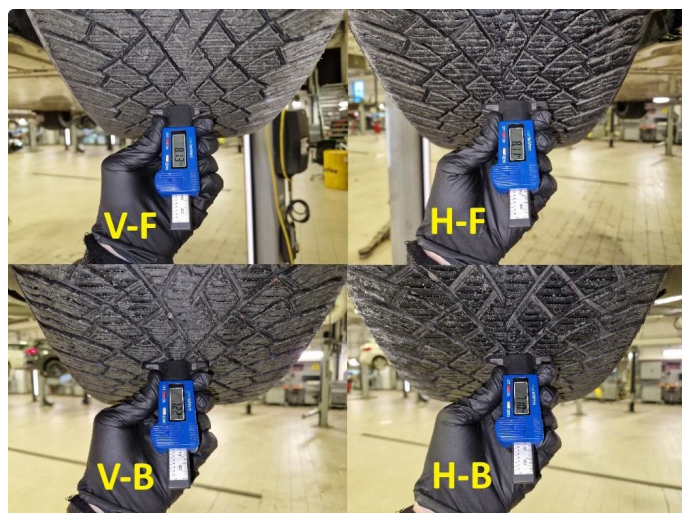
1.4 Dekkdybdemåling vinterdekk utført 16.03.2026 på km : 16.512

| | VENSTRE FORAN | HØYRE FORAN | VENSTRE BAK | HØYRE BAK |
|---|---|---|---|---|
| MØNSTERDYBDE VINTERDEKK (MM) | 8,1 | 8,1 | 7,2 | 7,1 |

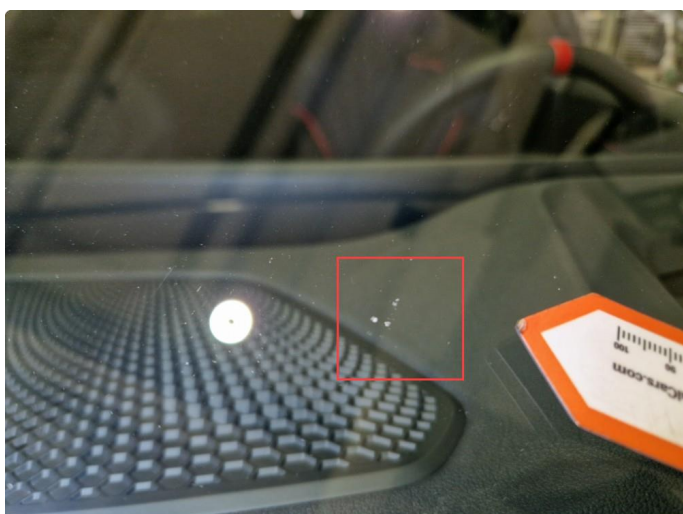
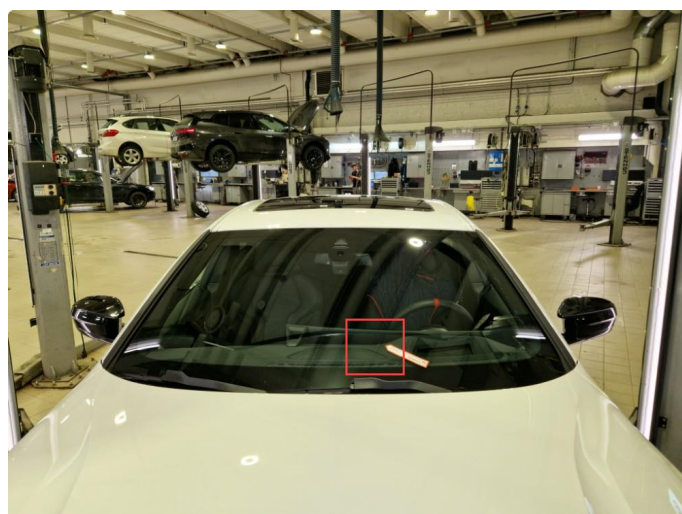
| Punkt | Beskrivelse | Plassering |
|---|---|---|
| 1.5 Frontvindu | Noen små steinsprut frontrute, for små til og repareres pr. nå.<br>( Normal bruksslitasje ) | foran |

1.5 Noen små steinsprut frontrute, for små til og repareres pr. nå. ( Normal bruksslitasje )

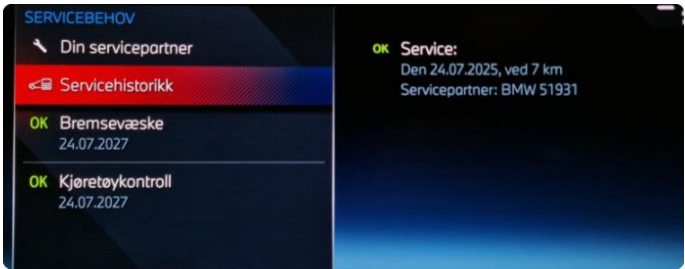
| Punkt | Beskrivelse | Plassering |
|---|---|---|
| 2.1 Service | Neste service 24.07.2027. | |

2.1 Neste service 24.07.2027.
