VOLVO XC60 T8 TWIN ENGINE 4WD

TESTDATO: 07.04.2025

CHASSISNR: YV1UZBMUDK1253308

NBF Tilstandsrapport er utarbeidet av Norges Bilbransjeforbund og Forbrukerrådet.

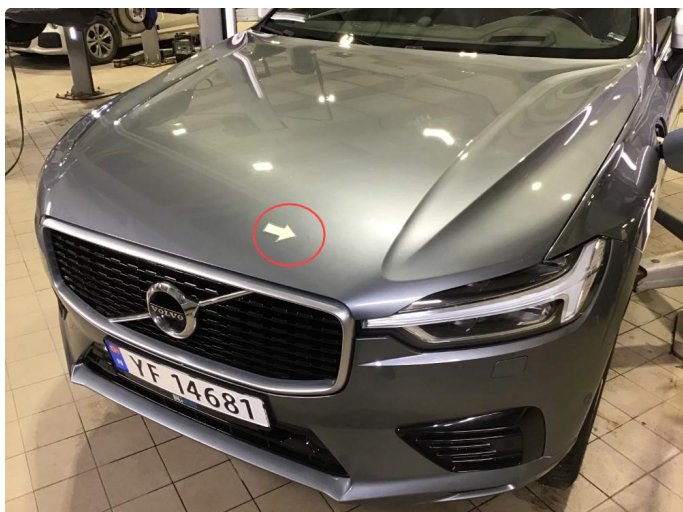
| Punkt | Beskrivelse | Plassering |
|---|---|---|
| 1.1 Panser | Liten bulk / fordykning fremre del v-side panser ( Normal bruksslitasje ) | venstre - foran |

1.1 Liten bulk / fordypning fremre del v-side panser ( Normal bruksslitasje )

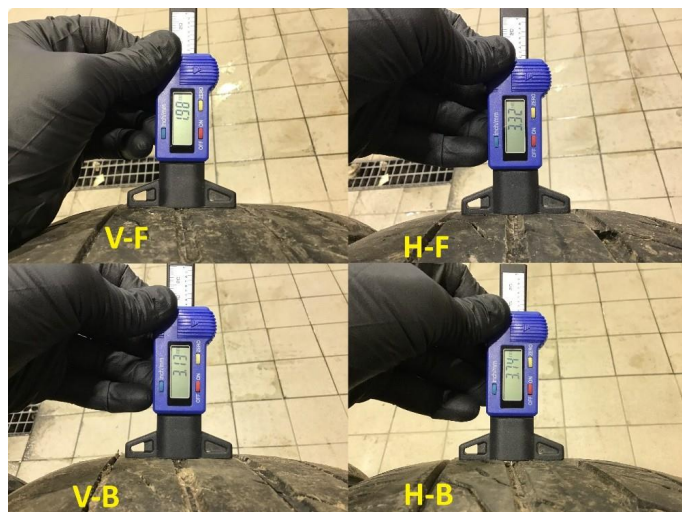
| Punkt | Beskrivelse | Plassering |
|---|---|---|
| 1.2 Dekk/Felger | Mønsterdybde sommerdekk målt ved takst 21.02.2025, 108.137km. Nye dekk påsatt etter takst. | |

1.2 Mønsterdybde sommerdekk målt ved takst 21.02.2025, 108.137km. Nye dekk påsatt etter takst.

| | VENSTRE FORAN | HØYRE FORAN | VENSTRE BAK | HØYRE BAK |
|---|---|---|---|---|
| MØNSTERDYBDE SOMMERDEKK (MM) | 6,5 | 6,5 | 6,5 | 6,5 |

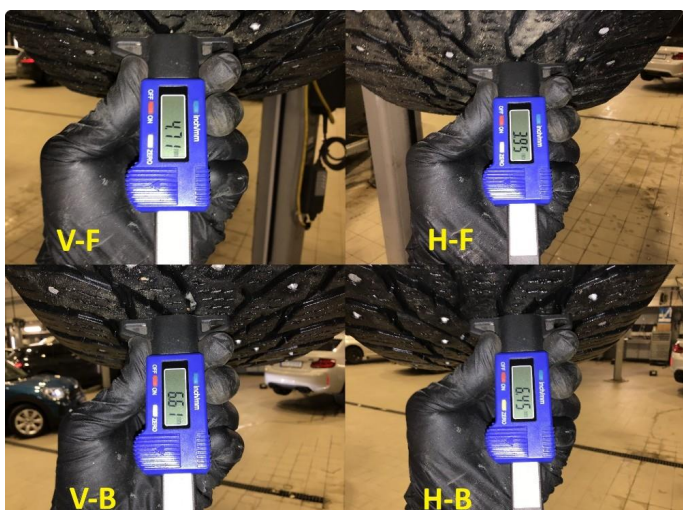
| Punkt | Beskrivelse | Plassering |
|---|---|---|
| 1.3 Dekk/Felger | Mønsterdybde vinterdekk målt ved takst 21.02.2025, 108.137km. Nye dekk påsatt etter takst. | |

1.3 Mønsterdybde vinterdekk målt ved takst 21.02.2025, 108.137km. Nye dekk påsatt etter takst.

| | VENSTRE FORAN | HØYRE FORAN | VENSTRE BAK | HØYRE BAK |
|---|---|---|---|---|
| MØNSTERDYBDE VINTERDEKK (MM) | 8 | 8 | 8 | 8 |

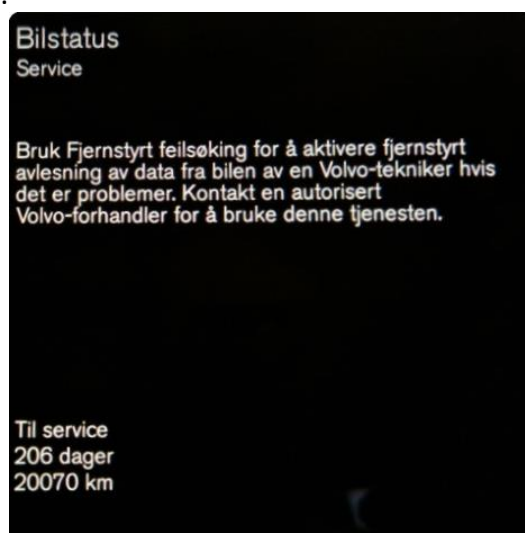
| Punkt | Beskrivelse | Plassering |
|---|---|---|
| 2.1 Service | Neste service om 206 dager / 20.070 km, regnet fra takstdato 21.02.2025. | |

2.1 Neste service om 206 dager / 20.070 km, regnet fra takstdato 21.02.2025.
