**BMW IX XDRIVE40 4WD**
**TESTDATO: 07.05.2025**
**KODE: 1706153**

**ED57847**

NBF Tilstandsrapport er utarbeidet av Norges Bilbransjeforbund og Forbrukerrådet.

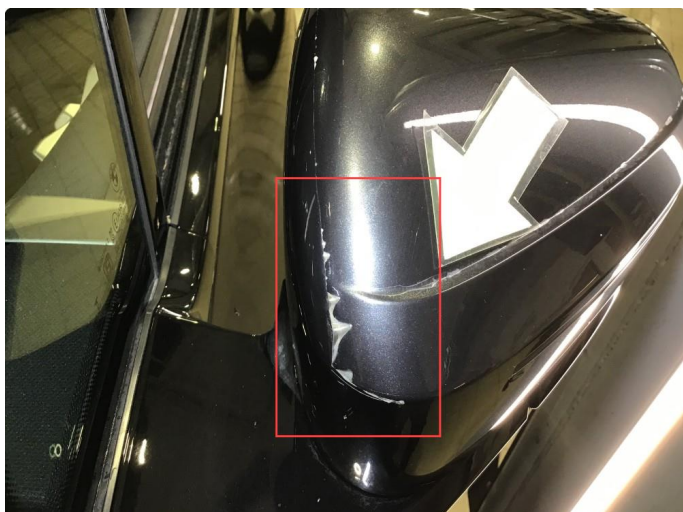
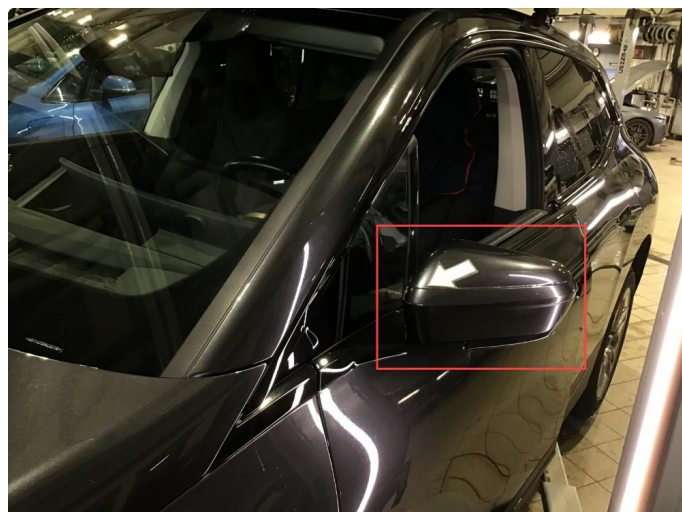
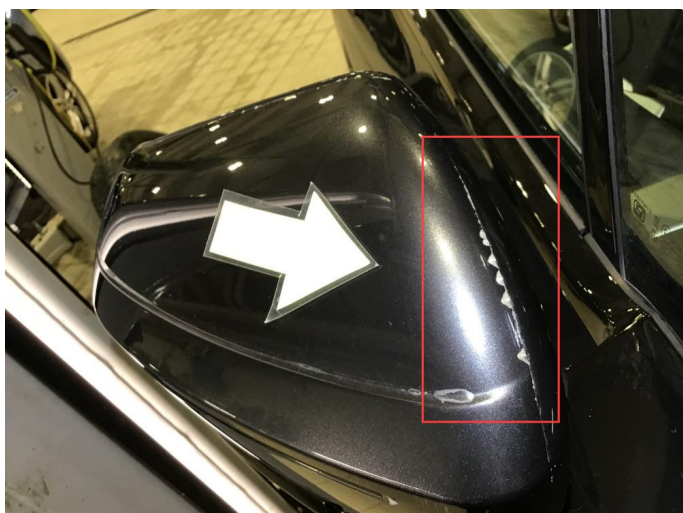
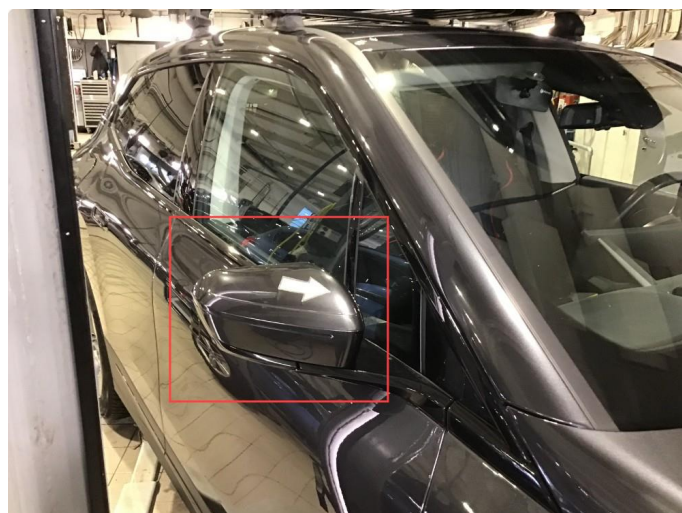
| Punkt | | Beskrivelse | Plassering |
|---|---|---|---|
| 1.1 | Speil | øvrige feil | venstre - høyre |

1.1 Øvrige feil

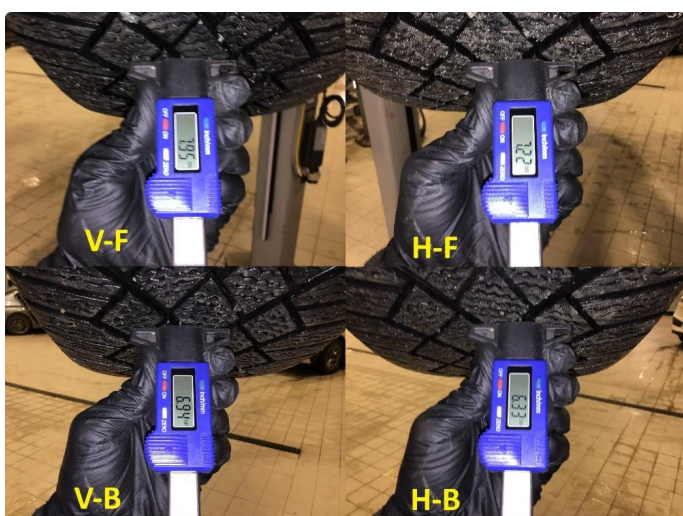
| Punkt | | Beskrivelse | Plassering |
|---|---|---|---|
| 1.2 | Dekk/Felger | Mønsetdybde vinterdekk målt ved takst 04.02.2025, 59.443km. | |

1.2 Mønsetdybde vinterdekk målt ved takst  
04.02.2025, 59.443km.

| | VENSTRE FORAN | HØYRE FORAN | VENSTRE BAK | HØYRE BAK |
|---|---|---|---|---|
| MØNSTERDYBDE VINTERDEKK (MM) | 7,9 | 7,2 | 6,9 | 6,3 |

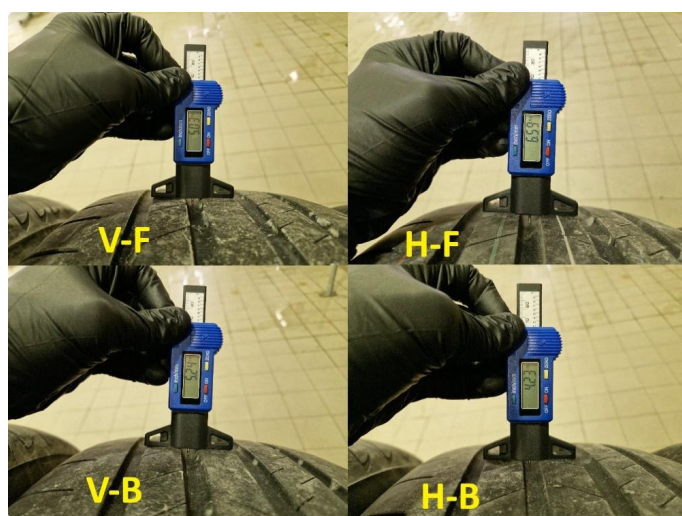
| Punkt | | Beskrivelse | Plassering |
|---|---|---|---|
| 1.3 | Dekk/Felger | Mønsetdybde sommerdekk målt ved innlevering, 62.935km. | |

1.3 Mønsetrdybde sommerdekk målt ved  
innlevering, 62.935km.

| | VENSTRE FORAN | HØYRE FORAN | VENSTRE BAK | HØYRE BAK |
|---|---|---|---|---|
| MØNSTERDYBDE SOMMERDEKK (MM) | 5 | 6,6 | 5,2 | 4,2 |
