**BMW I4 M50 4WD**
**TESTDATO: 05.02.2026**
**KODE: 1941810**

NBF Tilstandsrapport er utarbeidet av Norges Bilbransjeforbund og Forbrukerrådet.

**OPPSUMMERT STATUS PÅ KJØRETØY**

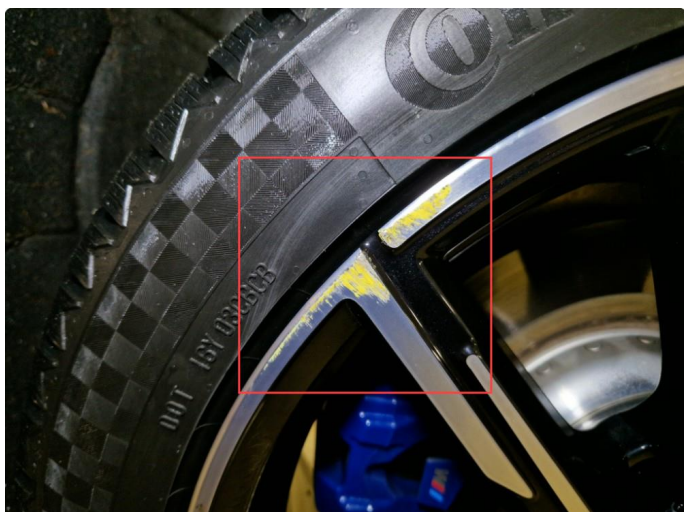
| Punkt | Beskrivelse | Plassering |
|---|---|---|
| 1.2 Dekk/Felger | Noen bruksmerker vinterfelg v-fram + v-bak, normal bruksslitasje. | venstre foran - venstre bak |

1.2 Noen bruksmerker vinterfelg v-frame + v-bak, normal bruksslitasje.

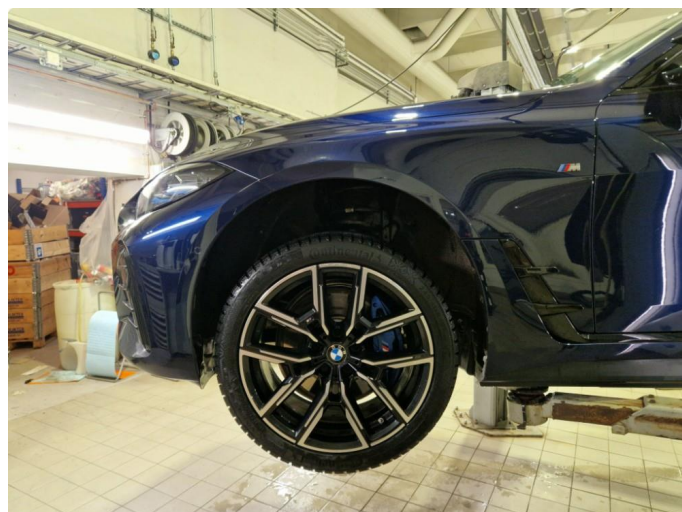
1.2 Noen bruksmerker vinterfelg v-frame + v-bak, normal bruksslitasje.

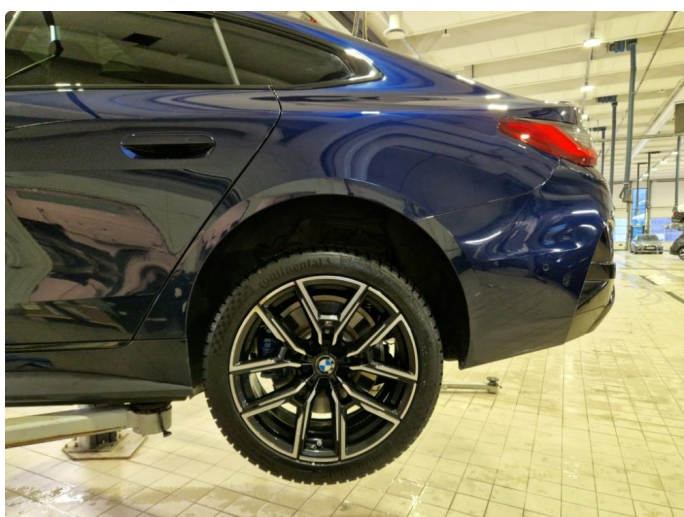
1.2 Noen bruksmerker vinterfelg v-frame + v-bak, normal bruksslitasje.

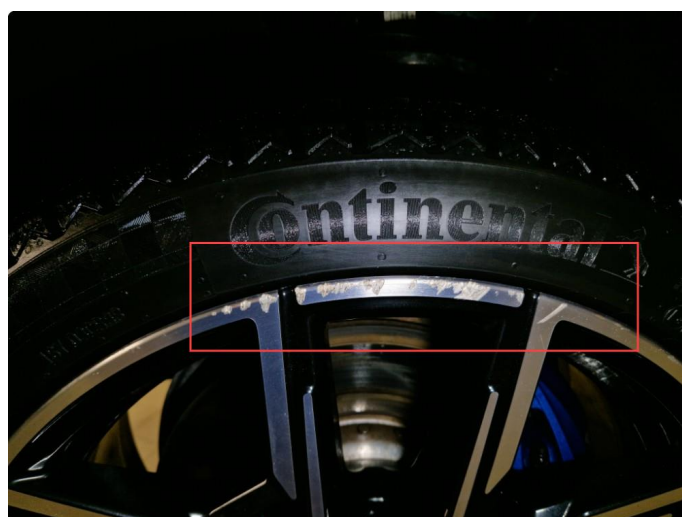
1.2 Noen bruksmerker vinterfelg v-frame + v-bak, normal bruksslitasje.

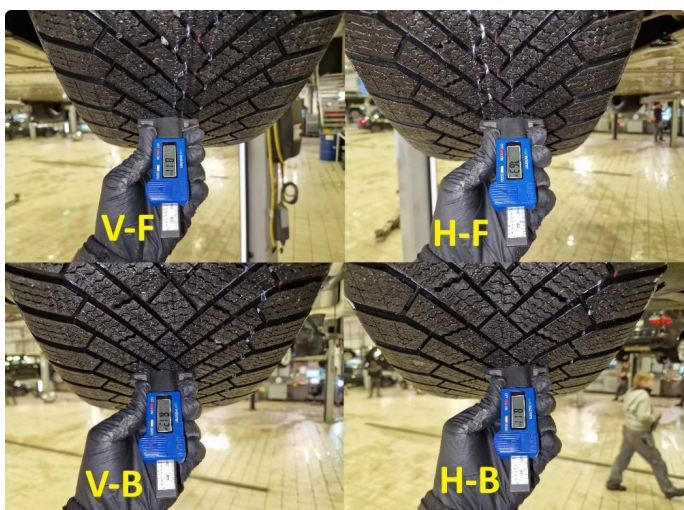
| Punkt | Beskrivelse | Plassering |
|---|---|---|
| 1.3 Dekk/Felger | Dekkdybdemåling vinterdekk utført 18.11.2025 på km : 68.486 | |

1.3 Dekkdybdemåling vinterdekk utført 18.11.2025 på km : 68.486

| | VENSTRE FORAN | HØYRE FORAN | VENSTRE BAK | HØYRE BAK |
|---|---|---|---|---|
| MØNSTERDYBDE VINTERDEKK (MM) | 8,1 | 7,6 | 8,1 | 8,1 |

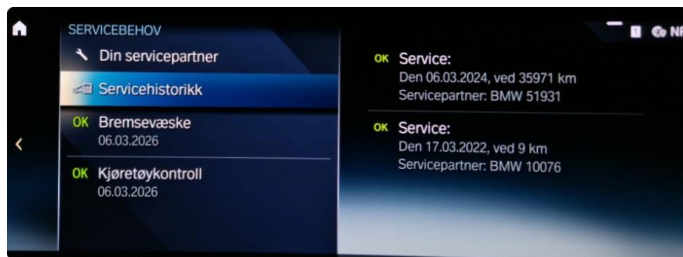
| Punkt | Beskrivelse | Plassering |
|---|---|---|
| 2.1 Service | Neste service 06.03.2026. | |

2.1 Neste service 06.03.2026.
