BMW X1 4X4
TESTDATO: 22.11.2023
KODE: 1291241

VJ29248

NBF Tilstandsrapport er utarbeidet av Norges Bilbransjeforbund og Forbrukerrådet.

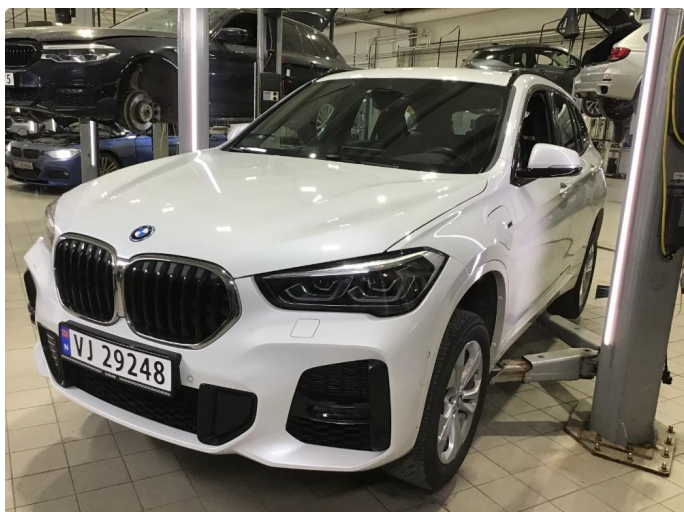
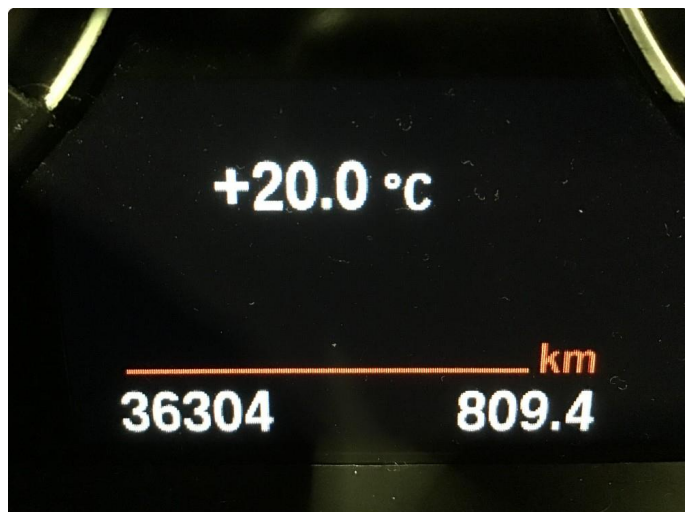
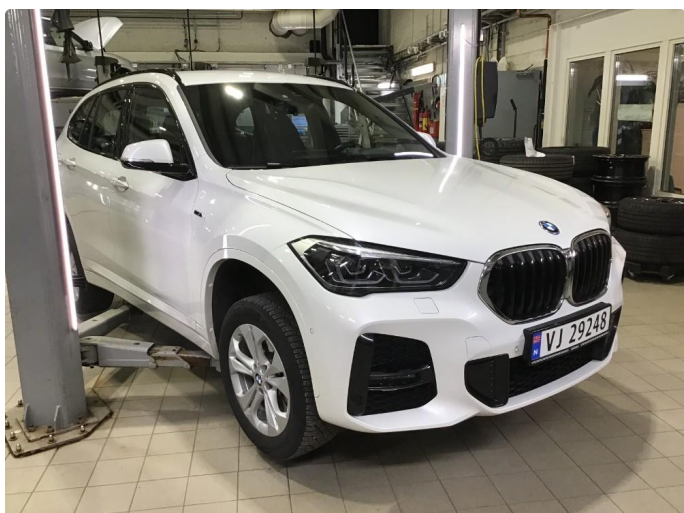
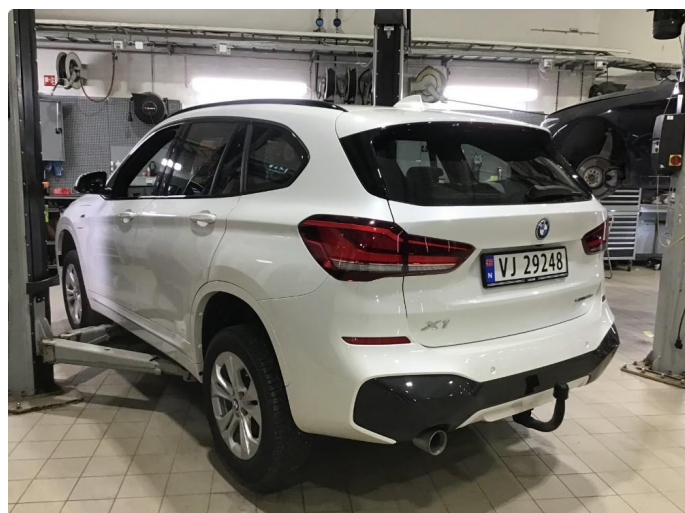
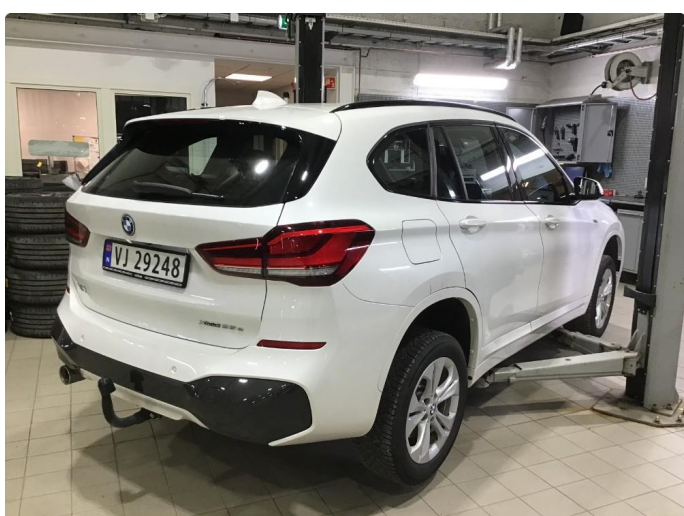
1.1 Oversiktsbilde av bilen.

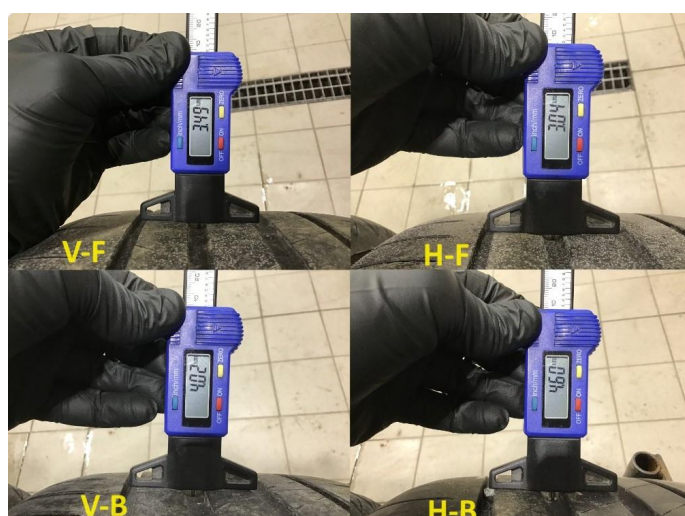
1.2 Mønsterdybde sommerdekk målt ved takst 22.11.23, 36.304km.

VENSTRE FORAN	HØYRE FORAN	VENSTRE BAK	HØYRE BAK
MØNSTERDYBDE SOMMERDEKK (MM)	3,5	3	4	4,6
MØNSTERDYBDE VINTERDEKK (MM)	6,7	7,2	7,2	6,5
BREMSEKLOSSER (MM)	10	10	10	10

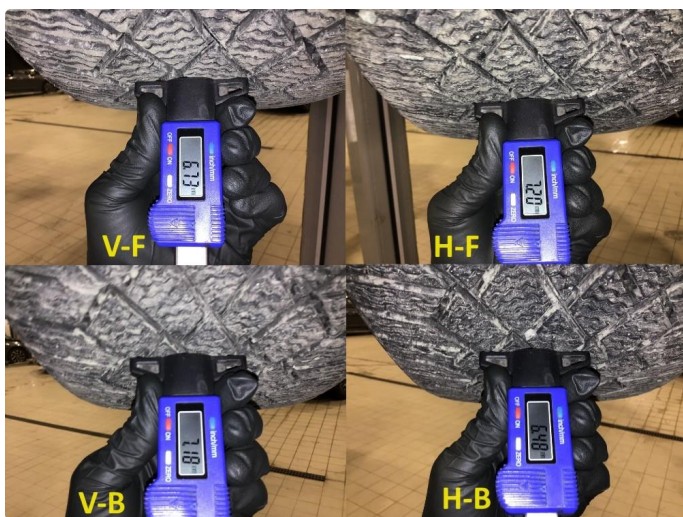
1.3 Mønsterdybde vinterdekk målt ved takst
22.11.23, 36.304km.

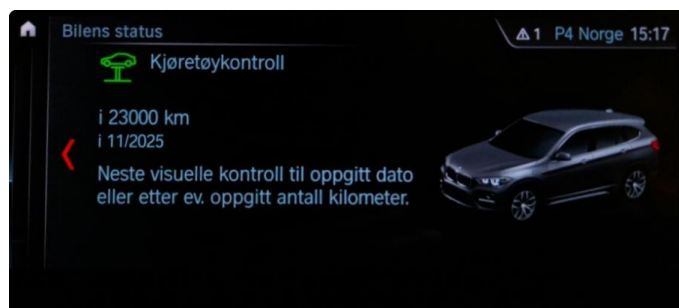
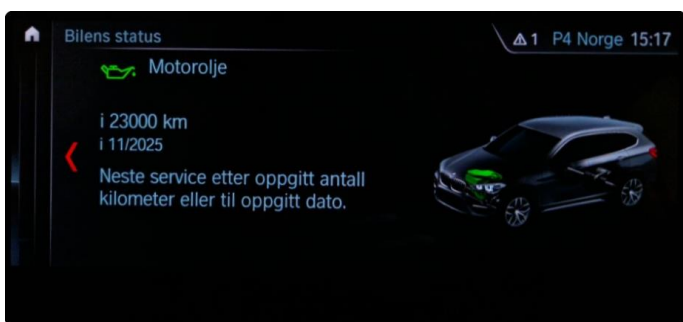
2.1 Neste service 11.2025/23.000km. Bilen har en aktiv serviceavtale til bilen er 3år eller har gått 60.000km, hva som først inntreffer.
