BMW X1 XDRIVE25E 4WD

TESTDATO: 16.06.2025

CHASSISNR: WBA21EF01P5X05071

NBF Tilstandsrapport er utarbeidet av Norges Bilbransjeforbund og Forbrukerrådet.

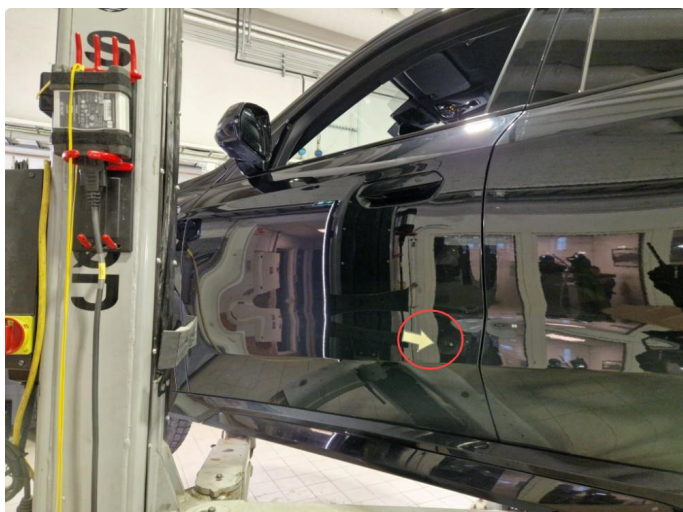
| Punkt | | Beskrivelse | Plassering |
|---|---|---|---|
| 1.1 | Dører | Liten p-bulk v-framdør ( Normal bruksslitasje ). | venstre foran |

1.1 Liten p-bulk v-framdør ( Normal bruksslitasje ).

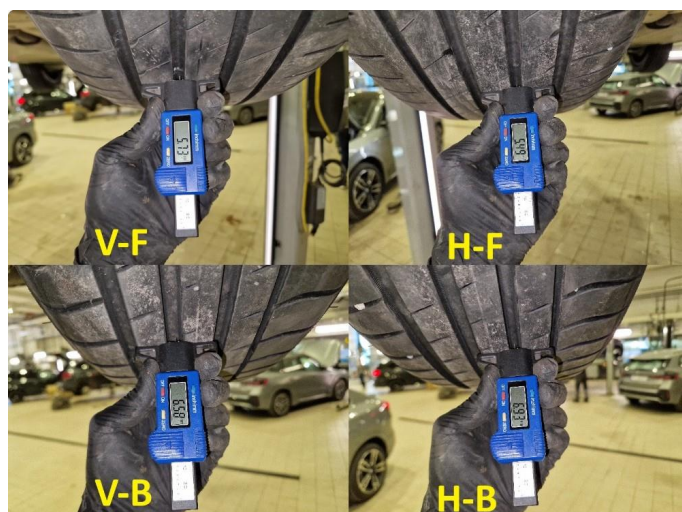
| Punkt | | Beskrivelse | Plassering |
|---|---|---|---|
| 1.2 | Dekk/Felger | Mønsterdybde sommerdekk målt ved takst 05.06.2025, 41.111km. | |

1.2 Mønsterdybde sommerdekk målt ved takst 05.06.2025, 41.111km.

| MØNSTERDYBDE SOMMERDEKK (MM) | 5,7 | 5,5 | 6,6 | 6,9 |

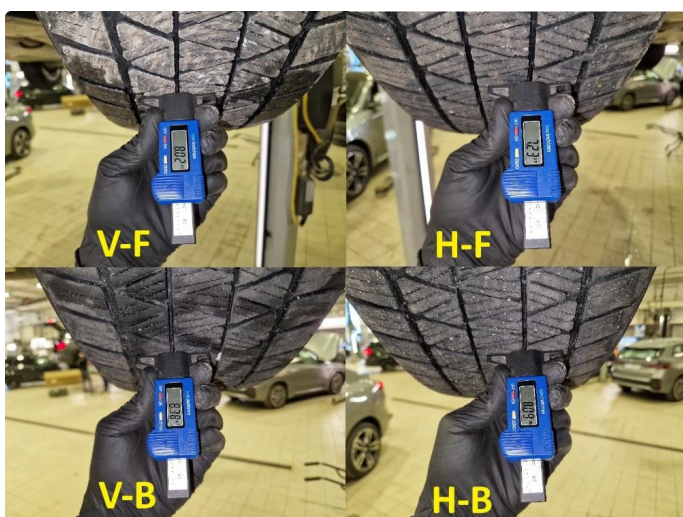
| Punkt | | Beskrivelse | Plassering |
|---|---|---|---|
| 1.3 | Dekk/Felger | Mønsterdybde vinterdekk målt ved takst 05.06.2025, 41.111km. | |

1.3 Mønsterdybde vinterdekk målt ved takst 05.06.2025, 41.111km.

| MØNSTERDYBDE VINTERDEKK (MM) | 8 | 7,2 | 8,4 | 8,1 |

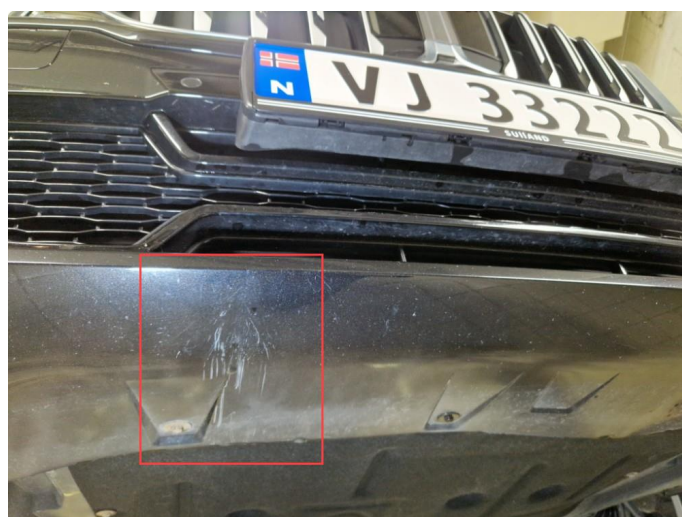
| Punkt | | Beskrivelse | Plassering |
|---|---|---|---|
| 1.4 | Støtfanger | Noe skrubbermerker underkant fremfanger, regnes som normal bruksslitasje. | foran - nede |

1.4 Noe skrubbermerker underkant fremfanger, regnes som normal bruksslitasje.

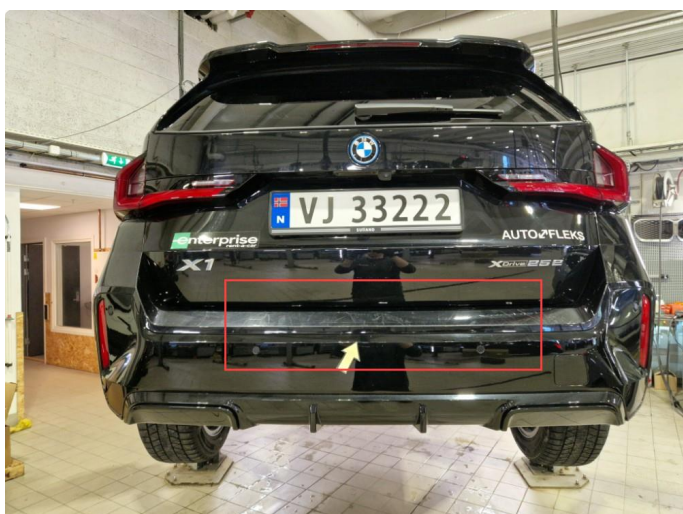
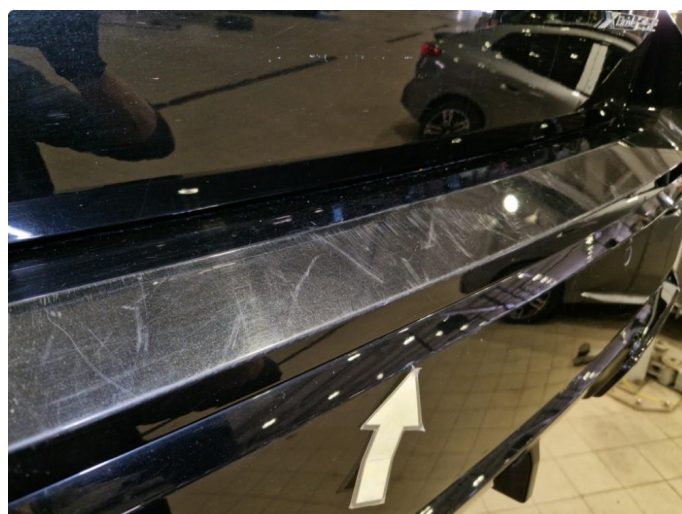
| Punkt | | Beskrivelse | Plassering |
|---|---|---|---|
| 1.5 | Støtfanger | Noe bruksslitasje på innlastingssone bakfanger, poleres. | bak |

1.5 Noe bruksslitasje på innlastingssone bakfanger, poleres.

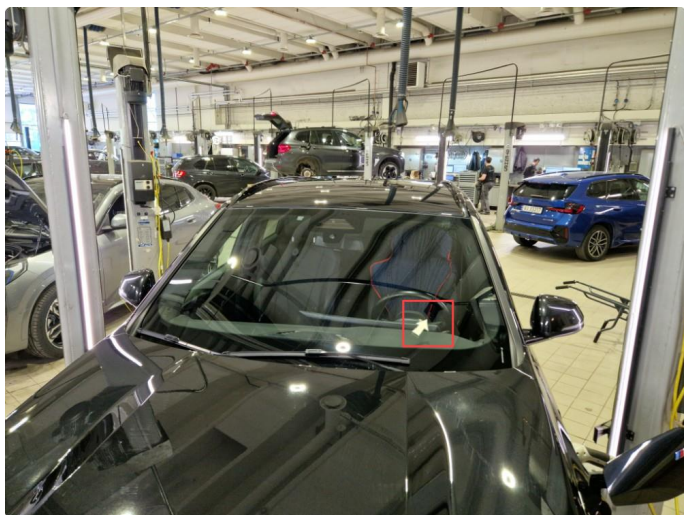
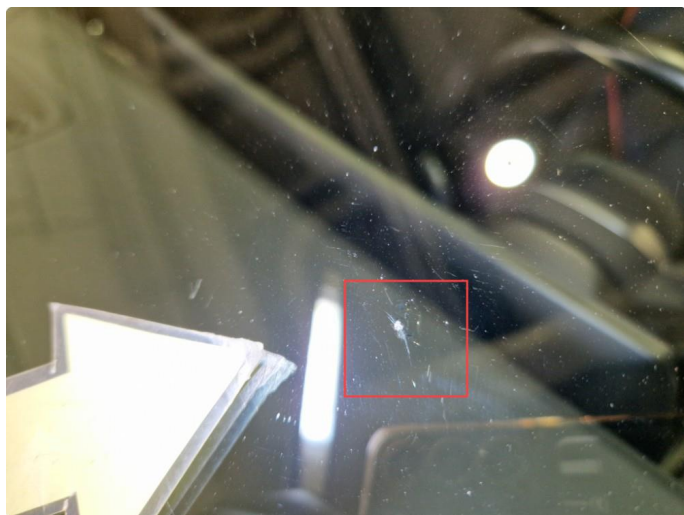
| Punkt | | Beskrivelse | Plassering |
|---|---|---|---|
| 1.6 | Frontvindu | Steinsprut på frontrute, reparert. | foran |

1.6 Steinsprut på frontrute, reparert.

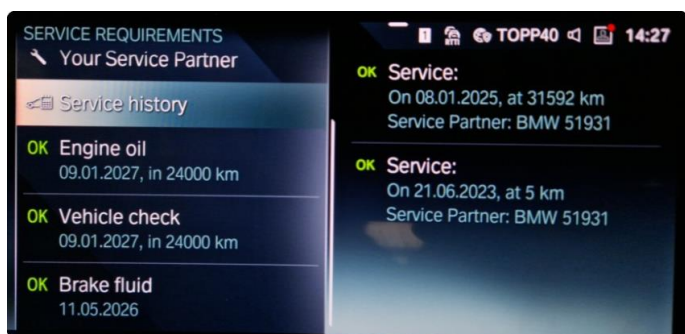
| Punkt | | Beskrivelse | Plassering |
|---|---|---|---|
| 2.1 | Service | Neste service11.05.2026. | |

2.1 Neste service 11.05.2026.
