**BMW 225E XDRIVE ACTIVE TOURER 4WD**
**TESTDATO: 20.06.2025**
**KODE: 1743816**

**VJ30921**

NBF Tilstandsrapport er utarbeidet av Norges Bilbransjeforbund og Forbrukerrådet.

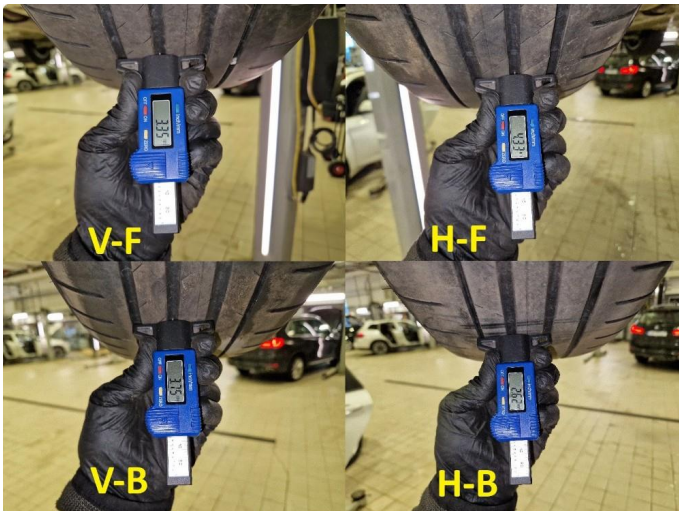
| Punkt | Beskrivelse | Plassering |
|---|---|---|
| 1.1 Dekk/Felger | Mønsterdybde sommerdekk målt ved takst 05.05.2025, 53.418km.<br>Nye sommerdekk påsatt etter takst. | |

1.1 Mønsterdybde sommerdekk målt ved takst  
05.05.2025, 53.418km. Nye sommerdekk påsatt  
etter takst.

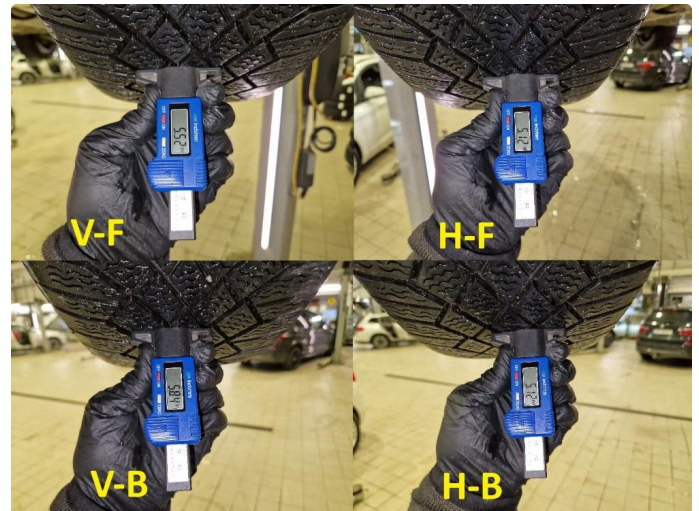
| Punkt | Beskrivelse | Plassering |
|---|---|---|
| 1.2 Dekk/Felger | Mønsterdybde vinterdekk målt ved takst 05.05.2025, 53.418km. | |

1.2 Mønsterdybde vinterdekk målt ved takst  
05.05.2025, 53.418km.

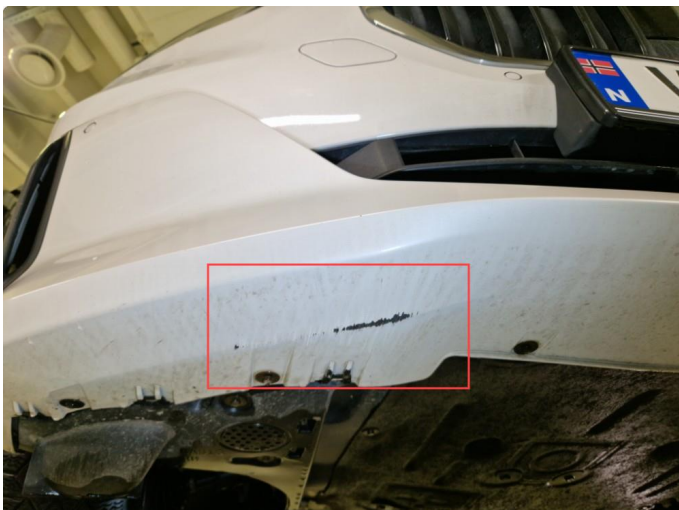
| Punkt | Beskrivelse | Plassering |
|---|---|---|
| 1.3 Støtfanger | Noe skrubbermerker underkant fremfanger. | foran - nede |

1.3 Noe skrubbermerker underkant fremfanger.

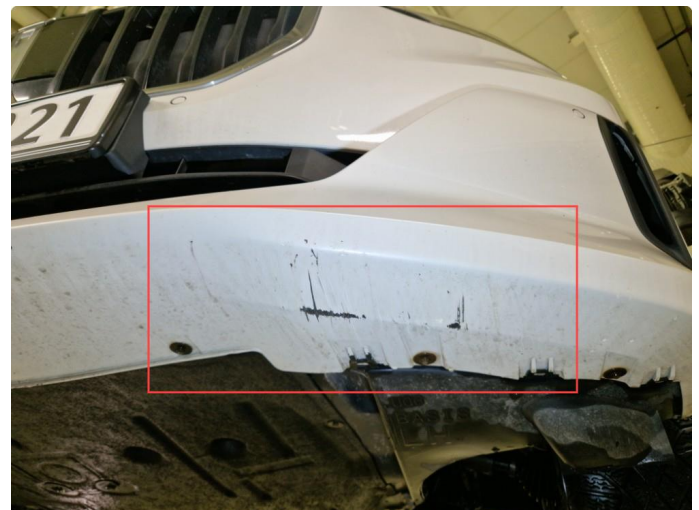
1.3 Noe skrubbermerker underkant fremfanger.
