BMW X1 XDRIVE25E 4WD

TESTDATO: 13.08.2025

NBF Tilstandsrapport er utarbeidet av Norges Bilbransjeforbund og Forbrukerrådet.

## OPPSUMMERT STATUS PÅ KJØRETØY

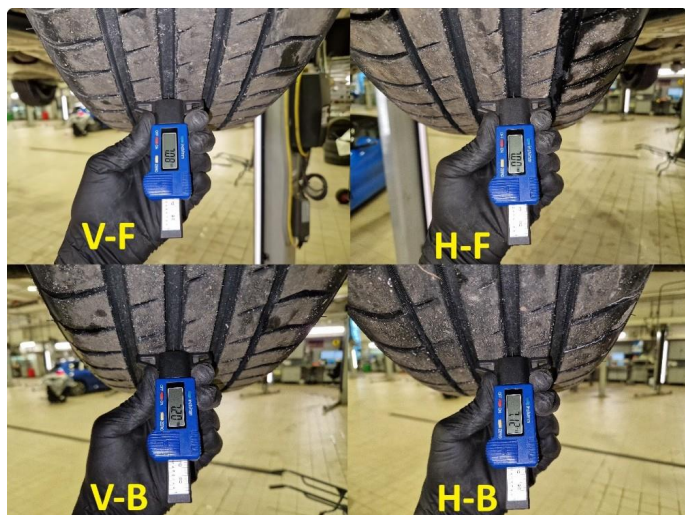
| Punkt | | Beskrivelse | Plassering |
|---|---|---|---|
| 1.1 | Dekk/Felger | Mønsterdybde sommerdekk målt ved takst 20.06.2025, 53.328km. | |

1.1 Mønsterdybde sommerdekk målt ved takst 20.06.2025, 53.328km.

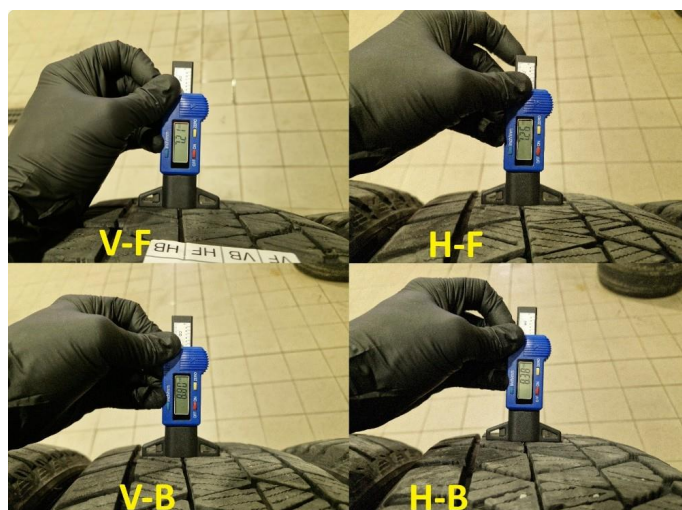
| Punkt | | Beskrivelse | Plassering |
|---|---|---|---|
| 1.2 | Dekk/Felger | Mønsterdybde vinterdekk målt ved takst 20.06.2025, 53.328km. | |

1.2 Mønsterdybde vinterdekk målt ved takst 20.06.2025, 53.328km.

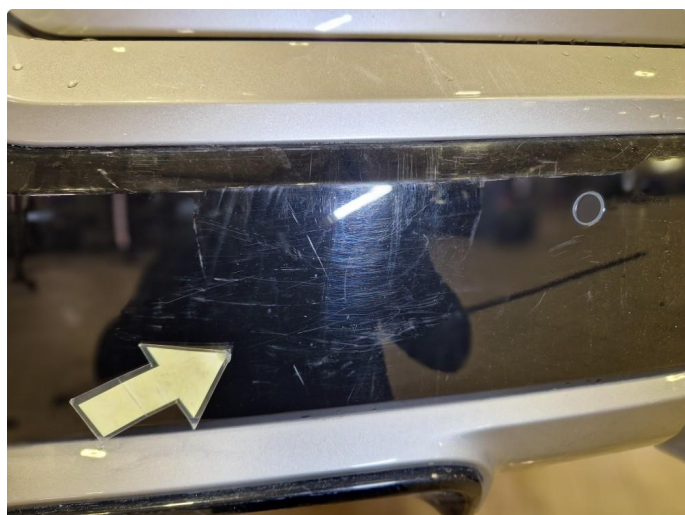
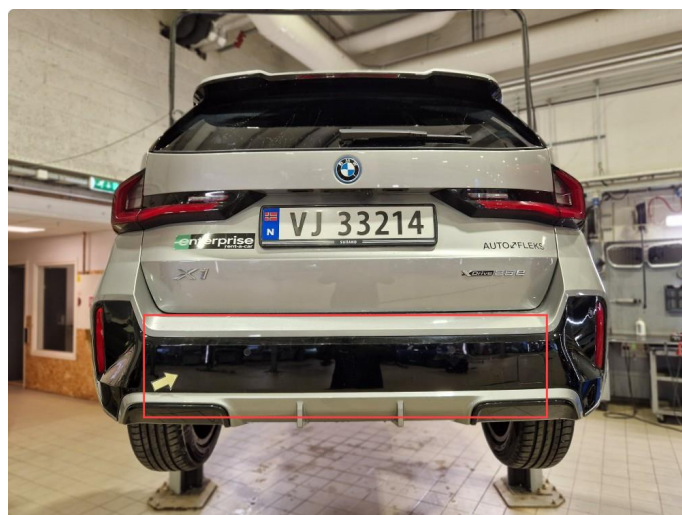
| Punkt | | Beskrivelse | Plassering |
|---|---|---|---|
| 1.3 | Støtfanger | Noen bruksriper på støtfanger bak, poleres. | bak |

1.3 Noen bruksriper på støtfanger bak, poleres.

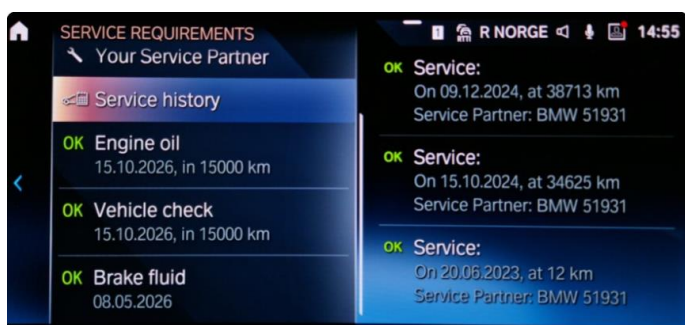
| Punkt | | Beskrivelse | Plassering |
|---|---|---|---|
| 2.1 | Service | Neste service 08.05.2026. | |

2.1 Neste service 08.05.2026.
