BMW X5 XDRIVE45E 4WD

TESTDATO: 04.02.2026

VJ18370

NBF Tilstandsrapport er utarbeidet av Norges Bilbransjeforbund og Forbrukerrådet.

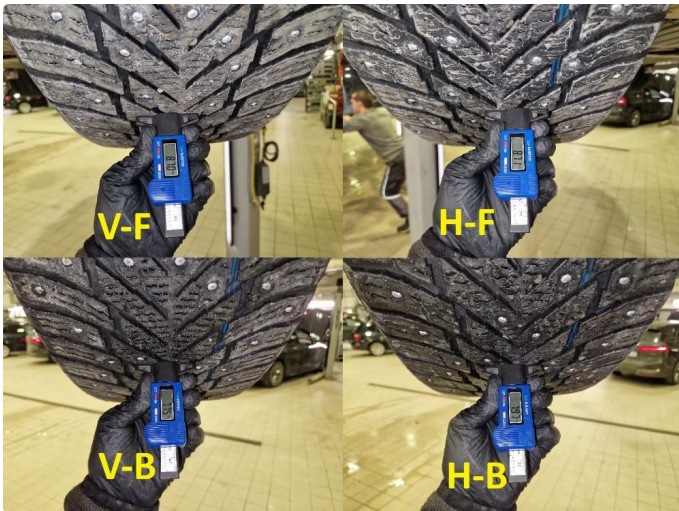
| Punkt | Beskrivelse | Plassering |
|---|---|---|
| 1.2 Dekk/Felger | Dekkdybdemåling vinterdekk utført 26.11.2025 på km : 129.524 | |

1.2 Dekkdybdemåling vinterdekk utført  
26.11.2025 på km : 129.524

| | VENSTRE FORAN | HØYRE FORAN | VENSTRE BAK | HØYRE BAK |
|---|---|---|---|---|
| MØNSTERDYBDE VINTERDEKK (MM) | 8,7 | 8,7 | 7,7 | 8 |

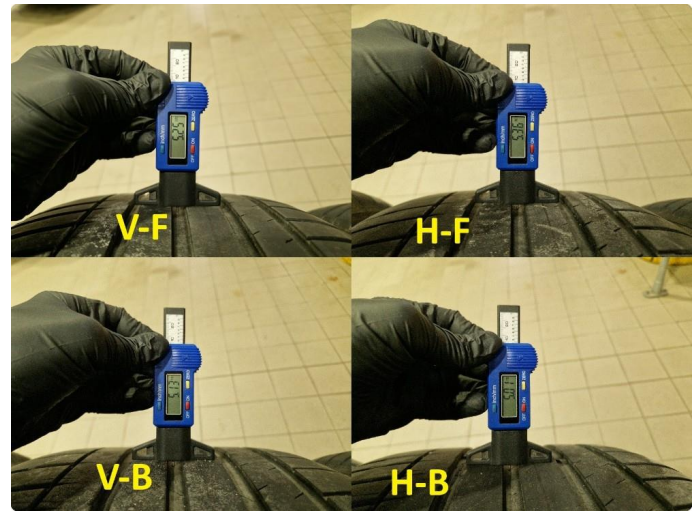
| Punkt | Beskrivelse | Plassering |
|---|---|---|
| 1.3 Dekk/Felger | Dekkdybdemåling sommerdekk utført 04.02.2026 | |

1.3 Dekkdybdemåling sommerdekk utført  
04.02.2026

| | VENSTRE FORAN | HØYRE FORAN | VENSTRE BAK | HØYRE BAK |
|---|---|---|---|---|
| MØNSTERDYBDE SOMMERDEKK (MM) | 5,2 | 5,3 | 5,1 | 5 |

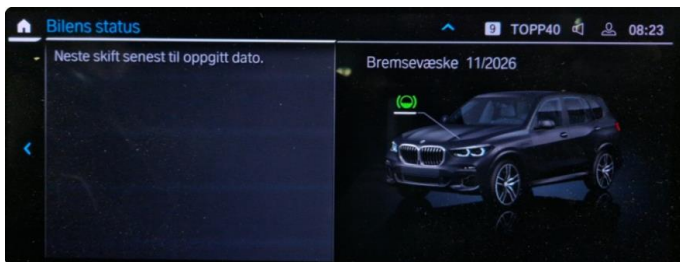
| Punkt | Beskrivelse | Plassering |
|---|---|---|
| 2.1 Service | Neste service 11/2026. | |

2.1 Neste service 11/2026.
