**BMW X1 XDRIVE18D 150 HK AUTOMAT 4WD**
**TESTDATO: 05.02.2026**
**KODE: 1942036**

**VH83996**

NBF Tilstandsrapport er utarbeidet av Norges Bilbransjeforbund og Forbrukerrådet.

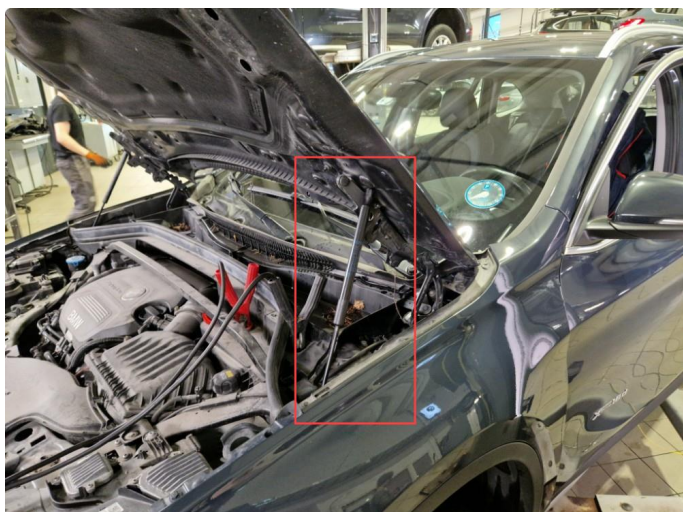
| Punkt | Beskrivelse | Plassering |
|---|---|---|
| 1.2 Panser | Serviceinterval panserdemper h+v side 10/2021. | |

1.2 Serviceinterval panserdemper h+v side 10/2021.

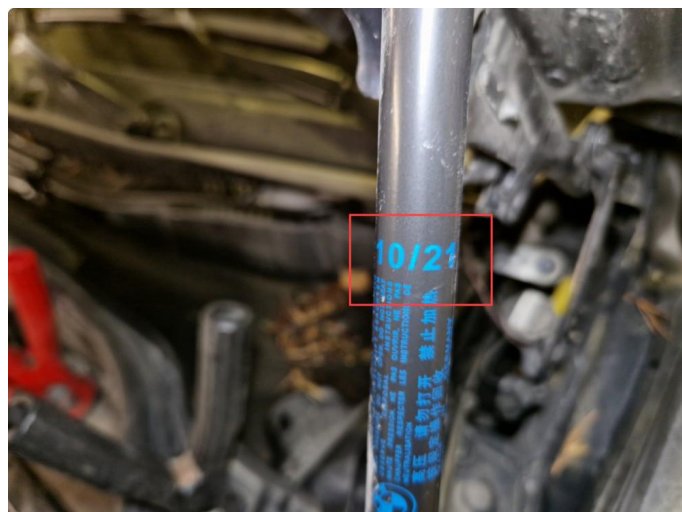
1.2 Serviceinterval panserdemper h+v side 10/2021.

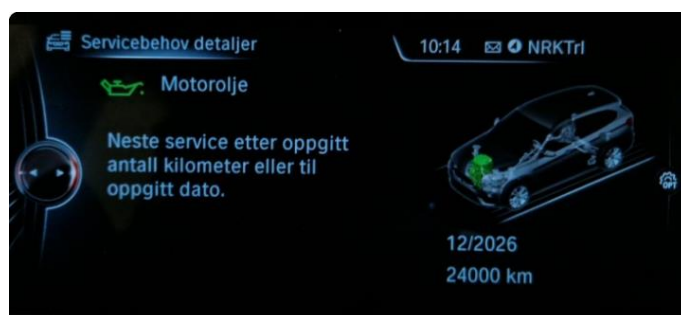
| Punkt | Beskrivelse | Plassering |
|---|---|---|
| 2.1 Service | Neste service 12.2026 / 24.000 km. | |

2.1 Neste service 12.2026 / 24.000 km.
