MINI COUNTRYMAN COOPER SE ALL4 4WD

TESTDATO: 07.08.2025

NBF Tilstandsrapport er utarbeidet av Norges Bilbransjeforbund og Forbrukerrådet.

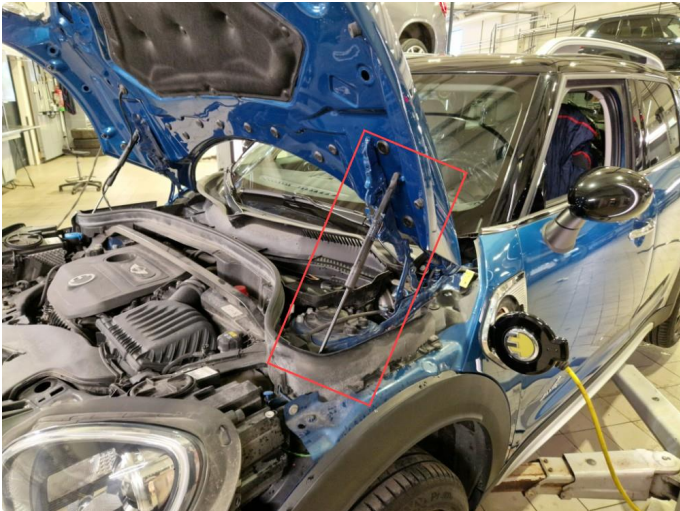
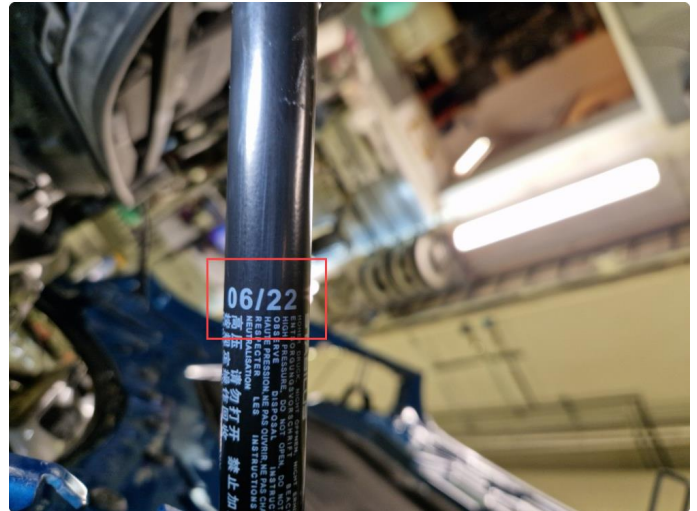
| Punkt | Beskrivelse | Plassering |
|---|---|---|
| 1.1 Panser | Serviceinterval panserdemper h+v side 06/2022 . | venstre - høyre - foran |

1.1 Serviceinterval panserdemper h+v side  
06/2022 .

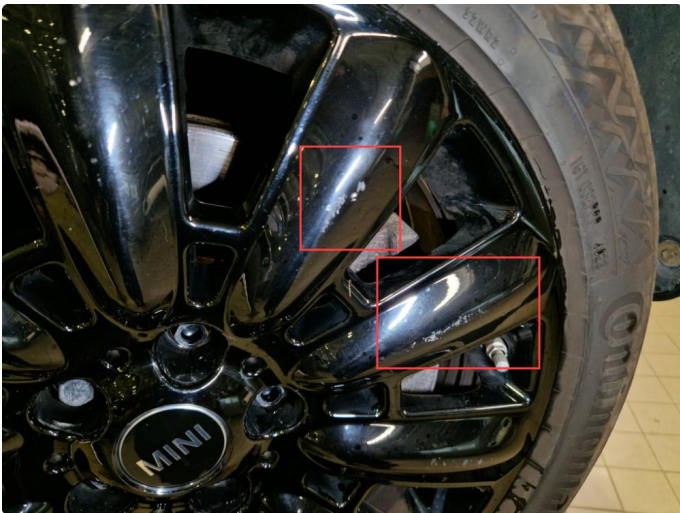
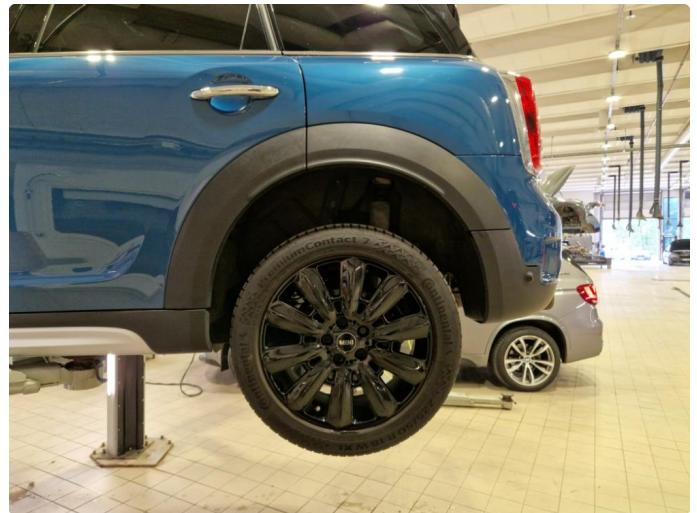
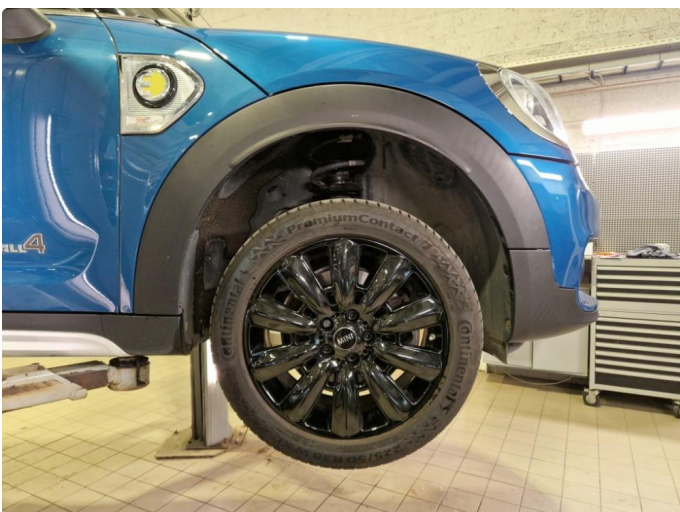
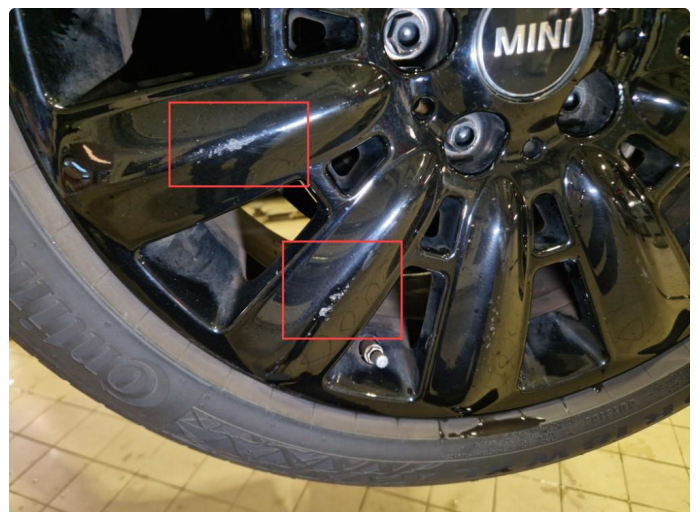
| Punkt | Beskrivelse | Plassering |
|---|---|---|
| 1.2 Dekk/Felger | Noe små sår alle sommerfelger ( Normal bruksslitasje ) . | alle |

1.2 Noe små sår alle sommerfelger ( Normal  
bruksslitasje ) .

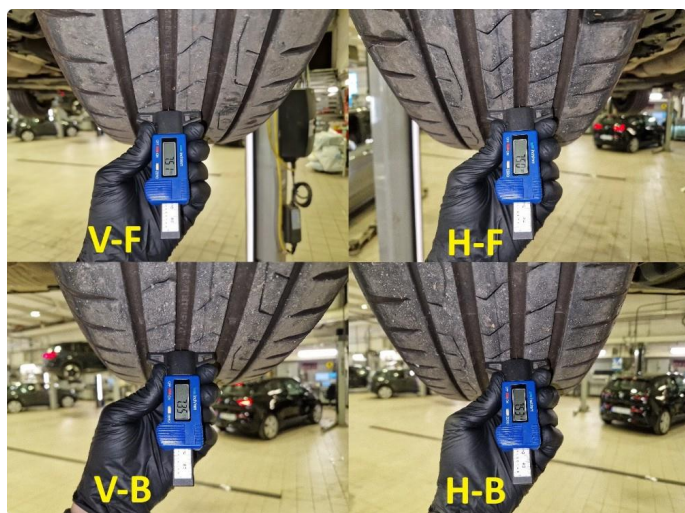
| Punkt | Beskrivelse | Plassering |
|---|---|---|
| 1.3 Dekk/Felger | Dekkdybdemåling sommerdekk utført 01.08.2025 på km : 84035 | |

1.3 Dekkdybdemåling sommerdekk utført  
01.08.2025 på km : 84035

| | VENSTRE FORAN | HØYRE FORAN | VENSTRE BAK | HØYRE BAK |
|---|---|---|---|---|
| MØNSTERDYBDE SOMMERDEKK (MM) | 7,5 | 7,5 | 7,3 | 7,5 |

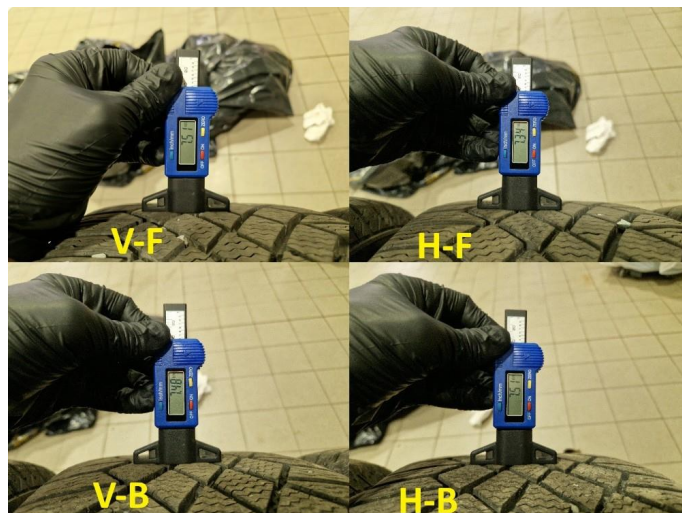
| Punkt | Beskrivelse | Plassering |
|---|---|---|
| 1.4 Dekk/Felger | Dekkdybdemåling vinterdekk utført 01.08.2025 på km : 84035 | |

1.4 Dekkdybdemåling vinterdekk utført  
01.08.2025 på km : 84035

| | VENSTRE FORAN | HØYRE FORAN | VENSTRE BAK | HØYRE BAK |
|---|---|---|---|---|
| MØNSTERDYBDE VINTERDEKK (MM) | 7,5 | 7,3 | 7,5 | 7,5 |

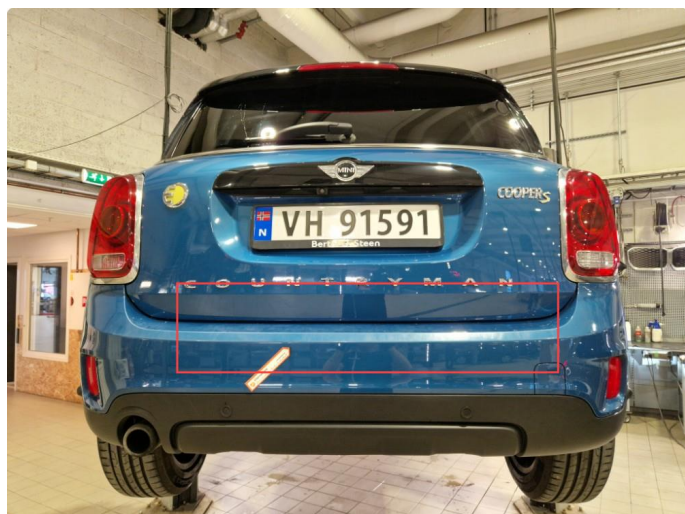
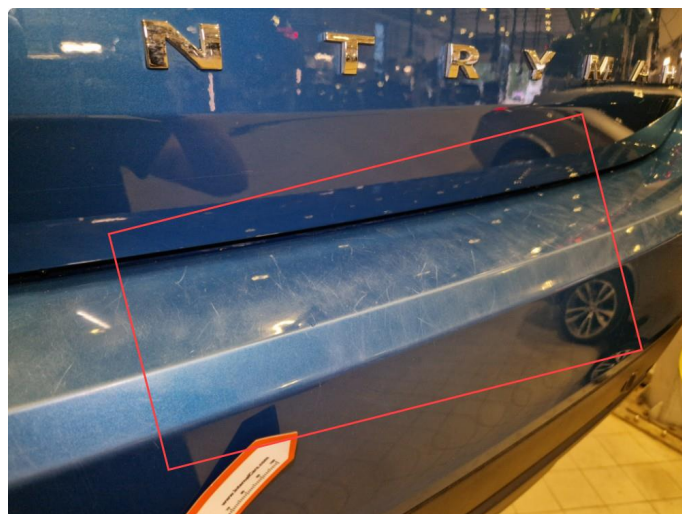
| Punkt | Beskrivelse | Plassering |
|---|---|---|
| 1.5 Støtfanger | Noe riper bakfanger / innlastingssone . | bak |

1.5 Noe riper bakfanger / innlastingszone .

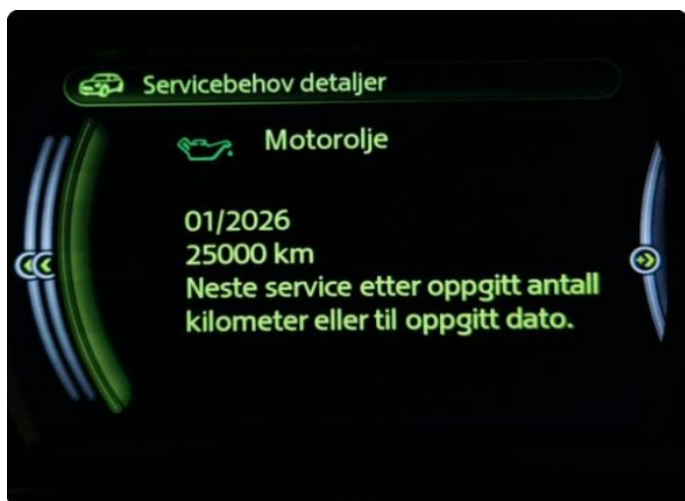
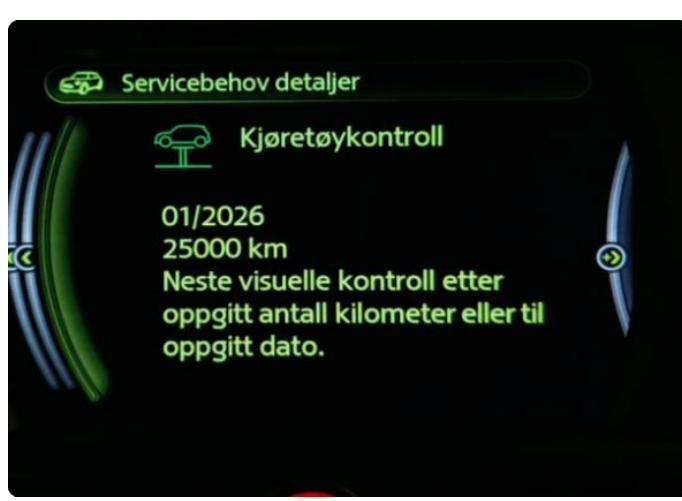
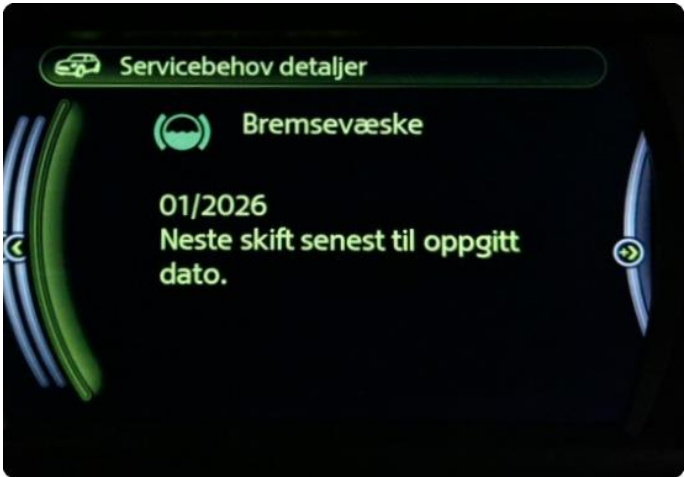
| Punkt | Beskrivelse | Plassering |
|---|---|---|
| 2.1 Service | Neste service 01.2026 / 25.000 km . | |

2.1 Neste service 01.2026 / 25.000 km .
