BMW IX XDRIVE40 4WD
TESTDATO: 07.01.2025
KODE: 1604455

N EH77806	12 599 KM	03.04.2024 Førstegang registrert	Elektrisk
-------------------------	------------------	--	------------------

NBF Tilstandsrapport er utarbeidet av Norges Bilbransjeforbund og Forbrukerrådet.

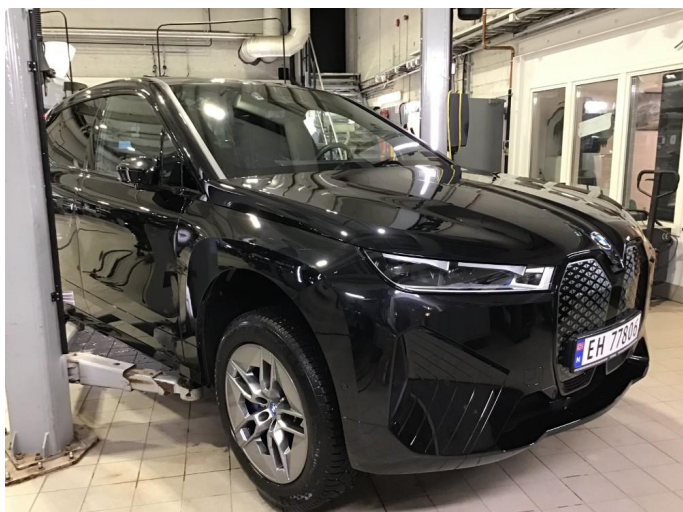
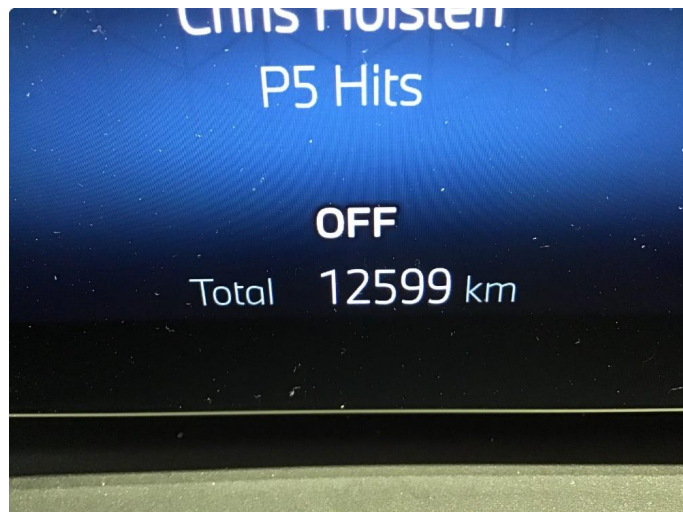
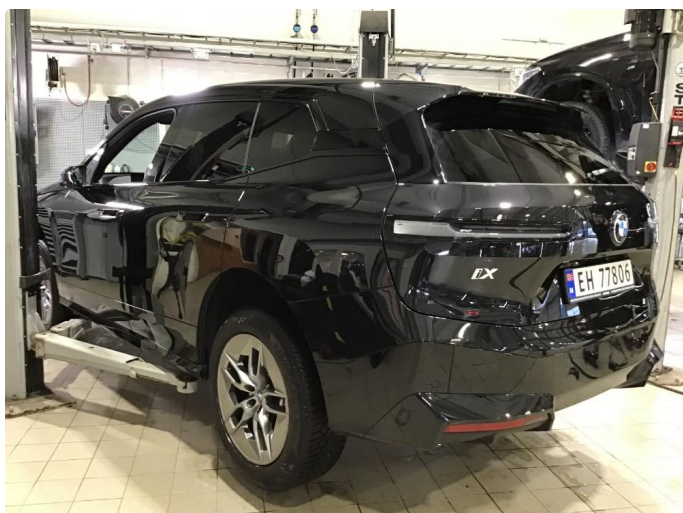
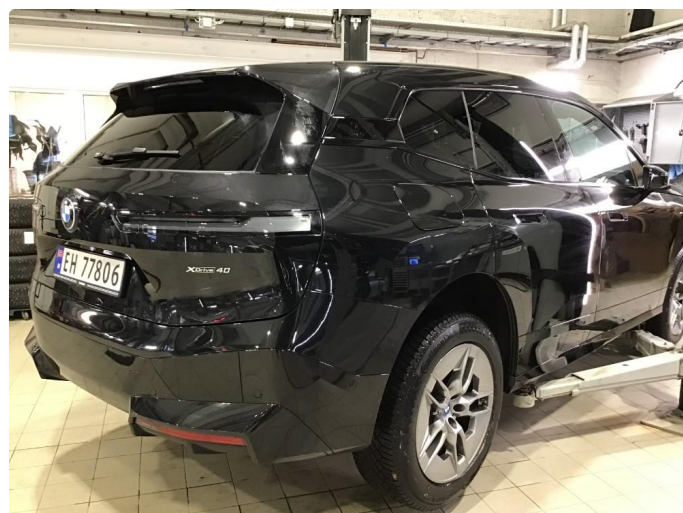
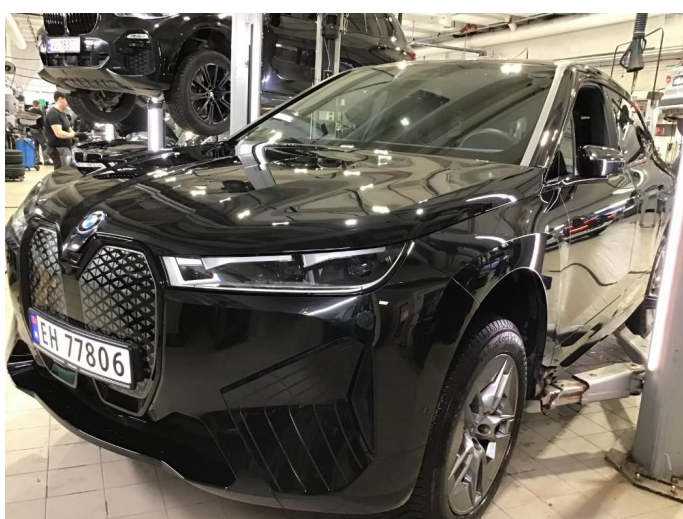
1.1 Oversiktsbilder av bilen.

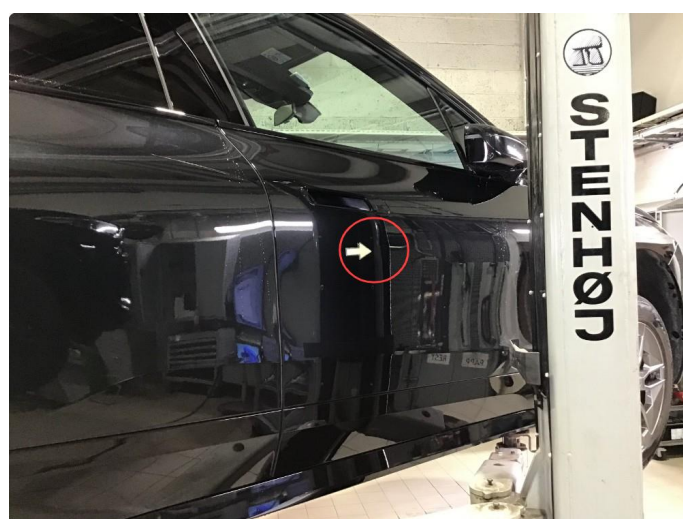
1.2 Liten p-bulk h-framdør, regnes som normal bruksslitasje.

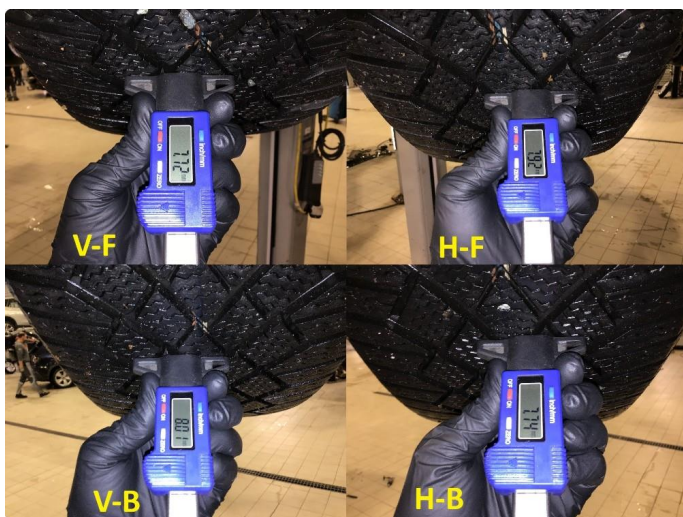
1.3 Mønsterdybde vinterdekk målt ved takst
28.10.2024, 12.599km.

VENSTRE FORAN	HØYRE FORAN	VENSTRE BAK	HØYRE BAK
MØNSTERDYBDE SOMMERDEKK (MM)	5,5	5,5	4	4
MØNSTERDYBDE VINTERDEKK (MM)	7,7	7,9	8	7,7
BREMSEKLOSSER (MM)	15	15	12	12

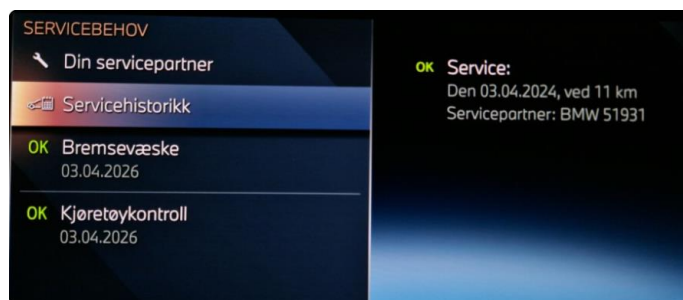
2.1 Neste service 03.04.2026. Bilen har en aktiv serviceavtale til bilen er 4 år.

Beskrivning	Utført av	Avrøking fra	Tidslangd	Körsträcka	Detaljer	Relaterat innehåll
Service Inclusive - 4 år	AG	5 apr. 2024	upp till 4 apr. 2028	upp till 999999 km	⌵	Paket
