**BMW IX XDRIVE40 4WD**
**TESTDATO: 16.07.2025**
**KODE: 1762928**

NBF Tilstandsrapport er utarbeidet av Norges Bilbransjeforbund og Forbrukerrådet.

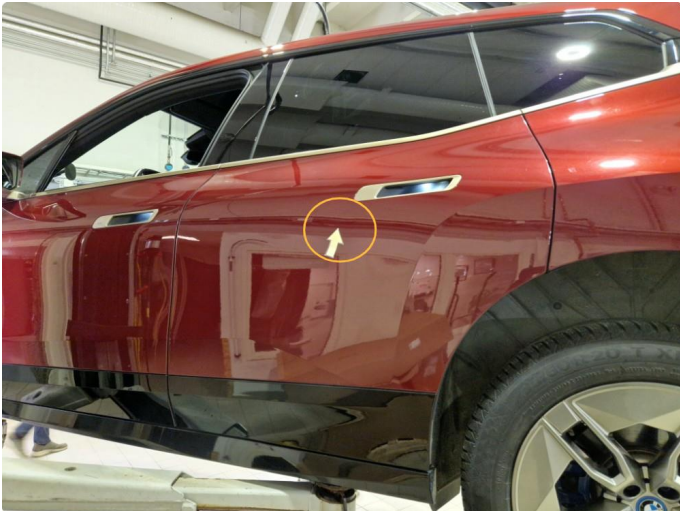
| Punkt | Beskrivelse | Plassering |
|---|---|---|
| 1.1 Dører | Liten p-bulk v-bakdør. | venstre bak |

1.1 Liten p-bulk v-bakdør.

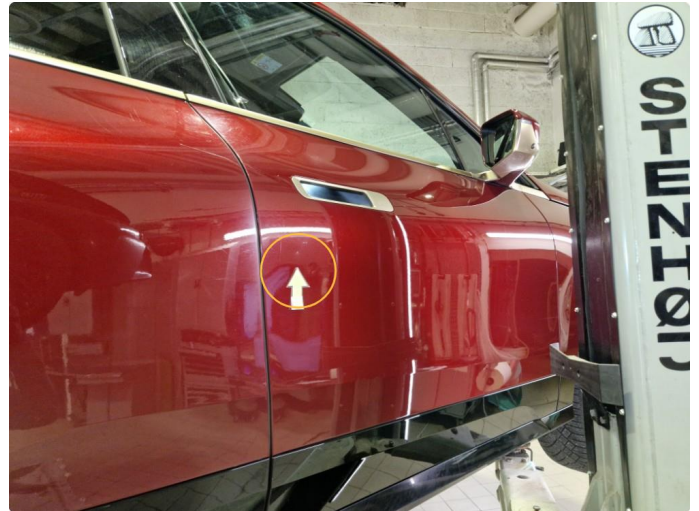
| Punkt | Beskrivelse | Plassering |
|---|---|---|
| 1.2 Dører | Liten p-bulk h-framdør. | høyre foran |

1.2 Liten p-bulk h-framdør.

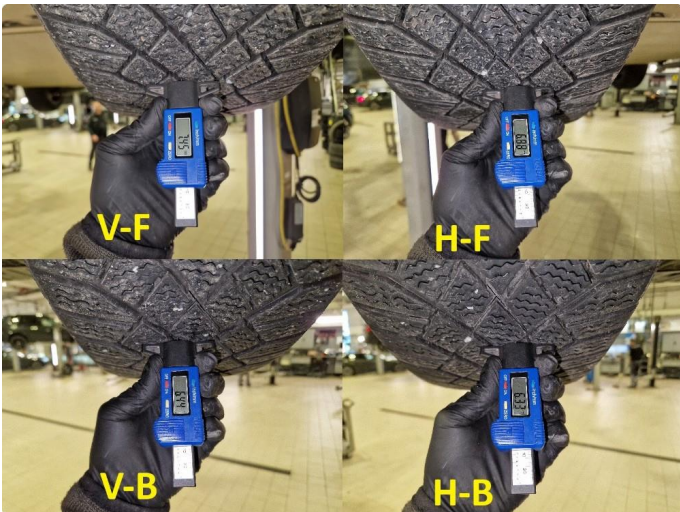
1.3 Dekkdybdmåling vinterdekk utført  
10.06.2025 på km : 32763

| | VENSTRE FORAN | HØYRE FORAN | VENSTRE BAK | HØYRE BAK |
|---|---|---|---|---|
| MØNSTERDYBDE VINTERDEKK (MM) | 7,4 | 6,9 | 6,4 | 6,3 |

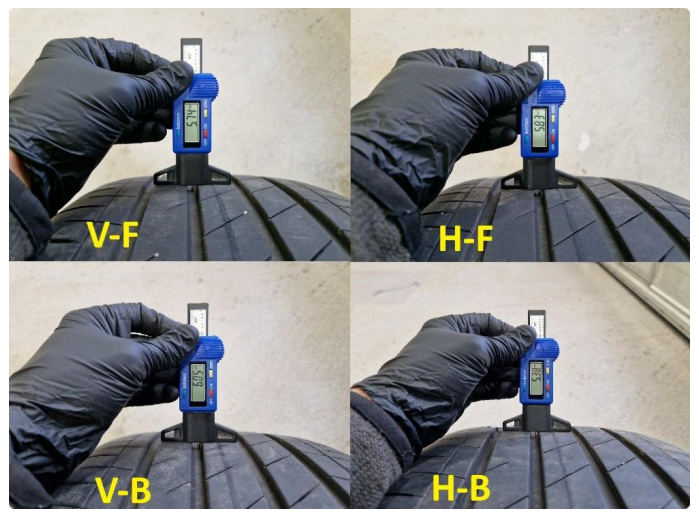
1.4 Dekkdybdmåling sommerdekk utført  
10.06.2025 på km : 32763

| | VENSTRE FORAN | HØYRE FORAN | VENSTRE BAK | HØYRE BAK |
|---|---|---|---|---|
| MØNSTERDYBDE SOMMERDEKK (MM) | 5,7 | 5,8 | 6 | 5,4 |

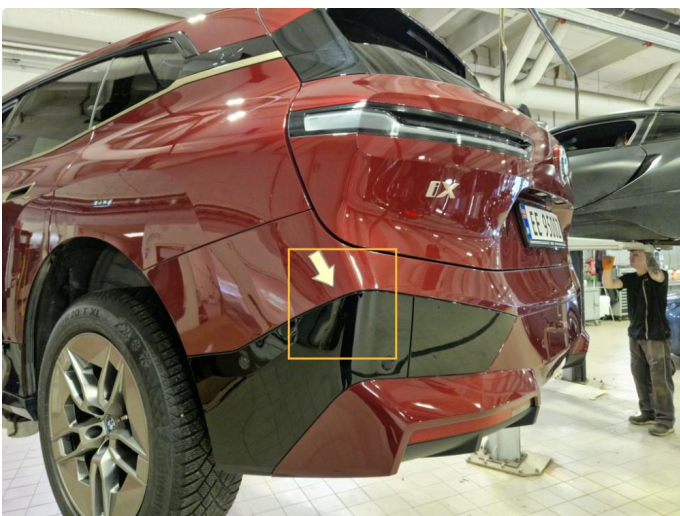
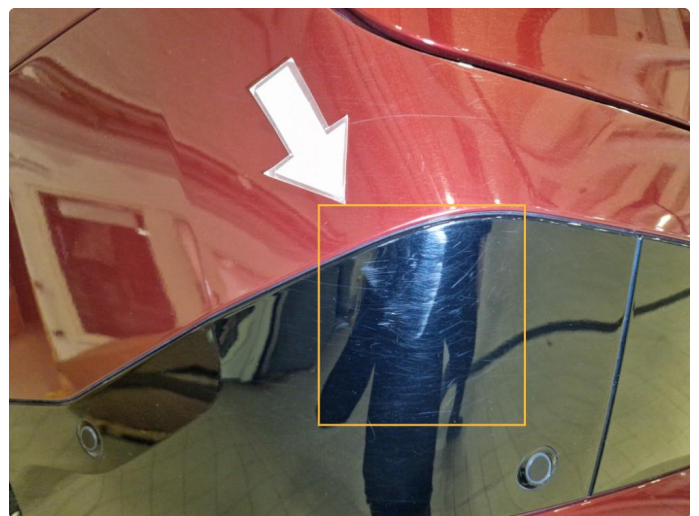
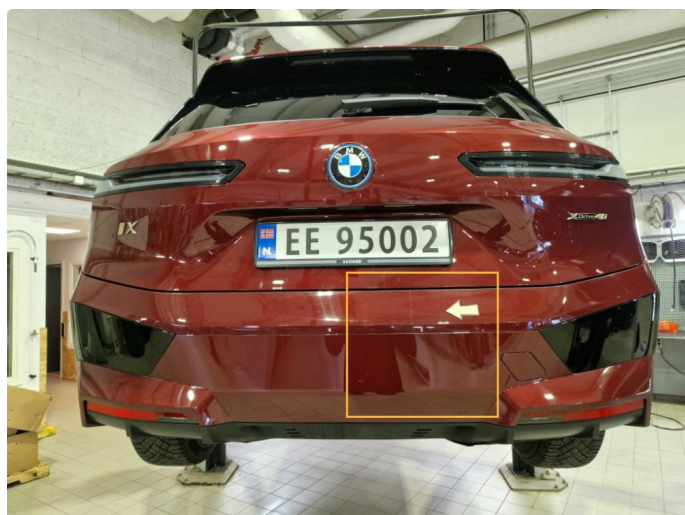
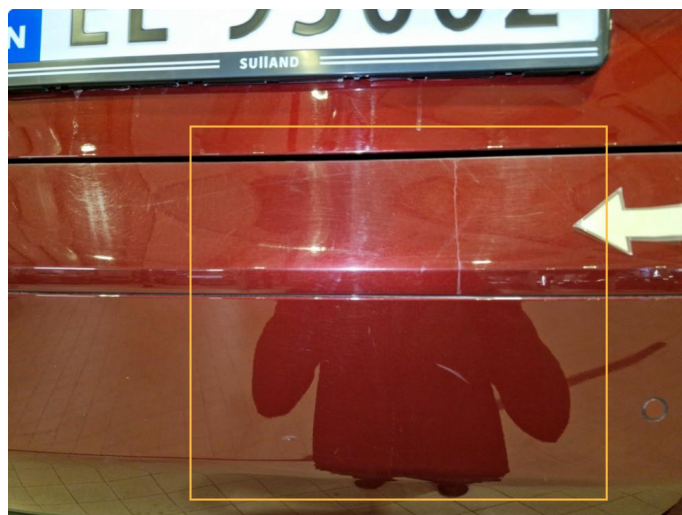
| Punkt | Beskrivelse | Plassering |
|---|---|---|
| 1.5 Støtfanger | Noen riper bakfanger. | bak |

1.5 Noen riper bakfanger.

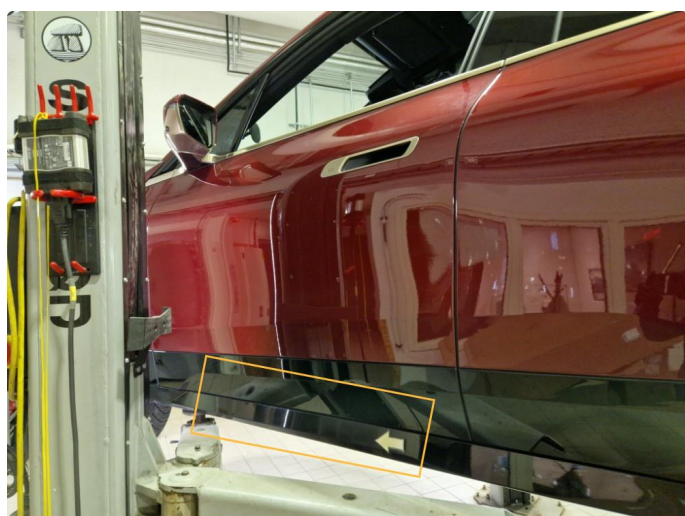
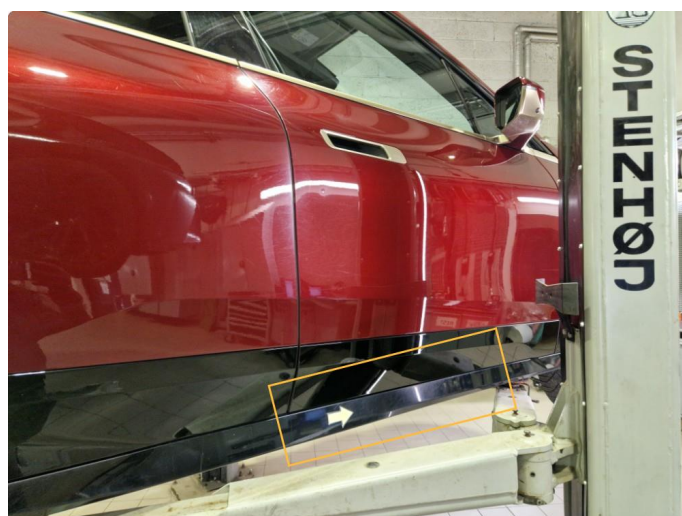
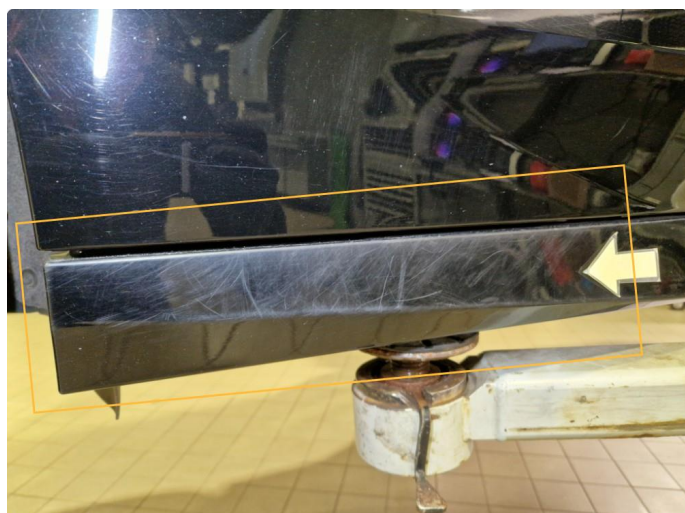
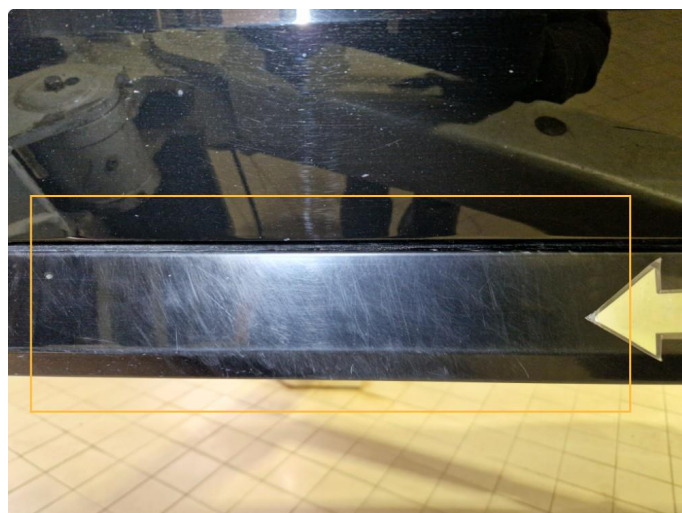
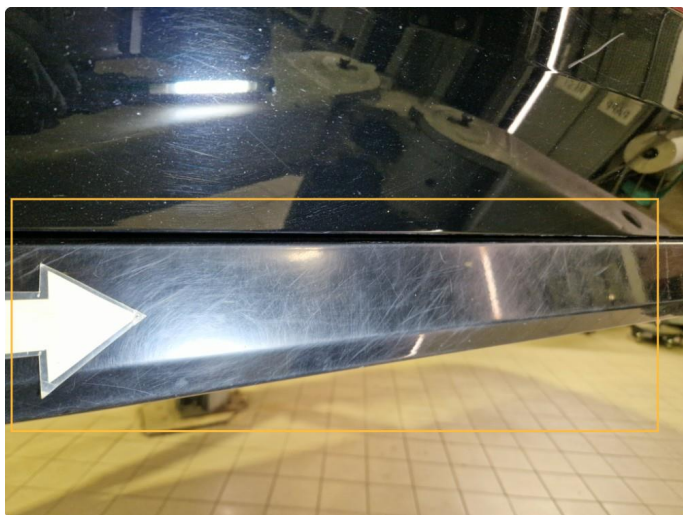
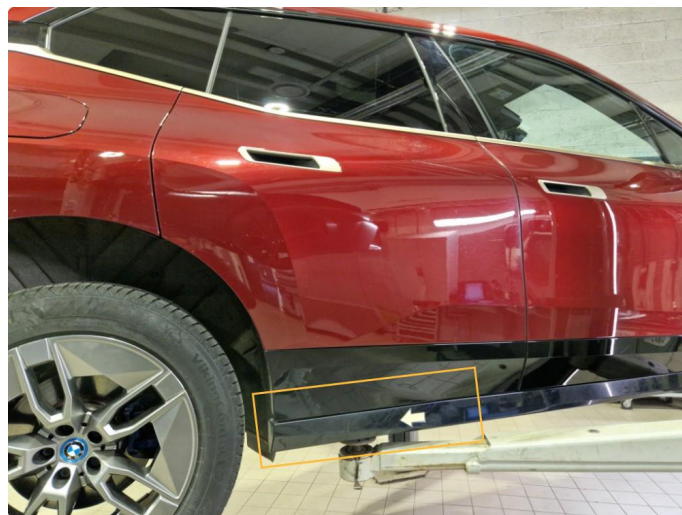
| Punkt | Beskrivelse | Plassering |
|---|---|---|
| 1.6 Kanal | Riper kanalskjørt h+v side. | venstre - høyre |

1.6 Riper kanalskjørt h+v side.

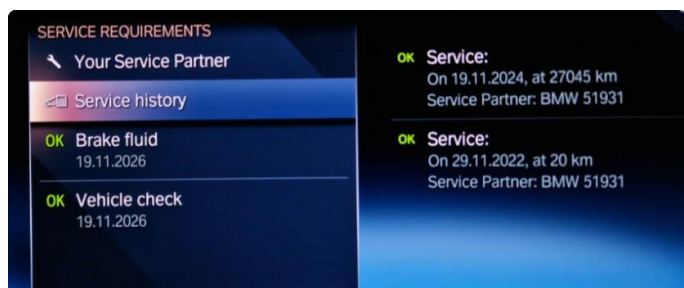
2.1 Neste service 19.11.2026 .

| Beskrivning | Utfärdad av | Avräkning från | Tidslängd | Körsträcka | Detaljer | Relaterat innehåll |
|---|---|---|---|---|---|---|
| Service Inclusive - 6 år | AG | 30 nov. 2022 | upp till 29 nov. 2028 | upp till 999999 km | ⌵ | Paket |
