BMW IX M60 4WD

TESTDATO: 27.05.2025

NBF Tilstandsrapport er utarbeidet av Norges Bilbransjeforbund og Forbrukerrådet.

## OPPSUMMERT STATUS PÅ KJØRETØY

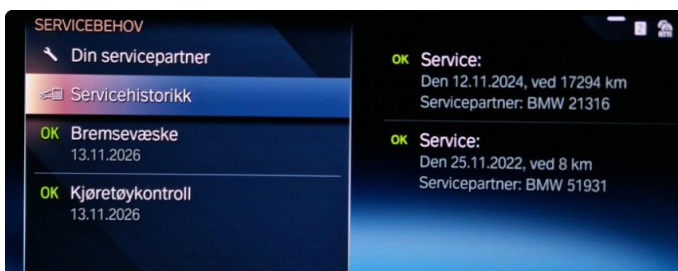
| Punkt | Beskrivelse | Plassering |
|---|---|---|
| 2.1 Service | Neste service 13.11.2026. | |

2.1 Neste service 13.11.2026.
