BMW I 13 2WD
TESTDATO: 02.04.2024
KODE: 1380918

NBF Tilstandsrapport er utarbeidet av Norges Bilbransjeforbund og Forbrukerrådet.

OPPSUMMERT STATUS PÅ KJØRETØY

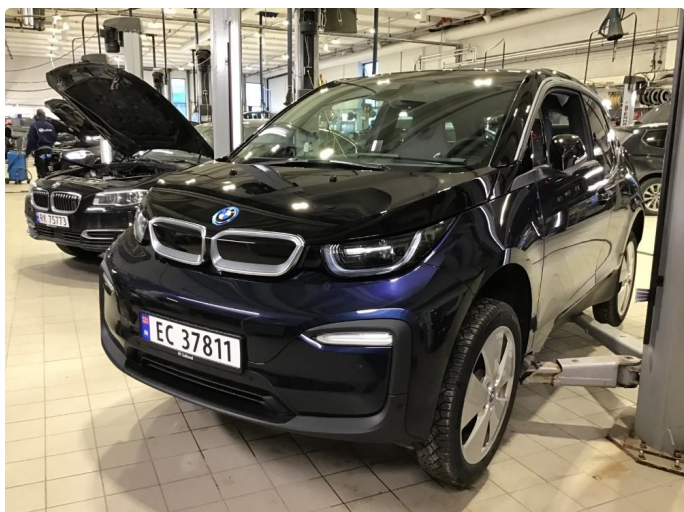
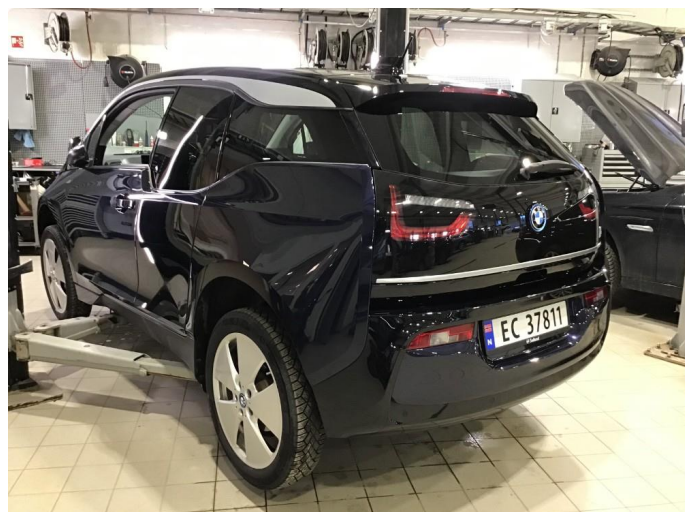
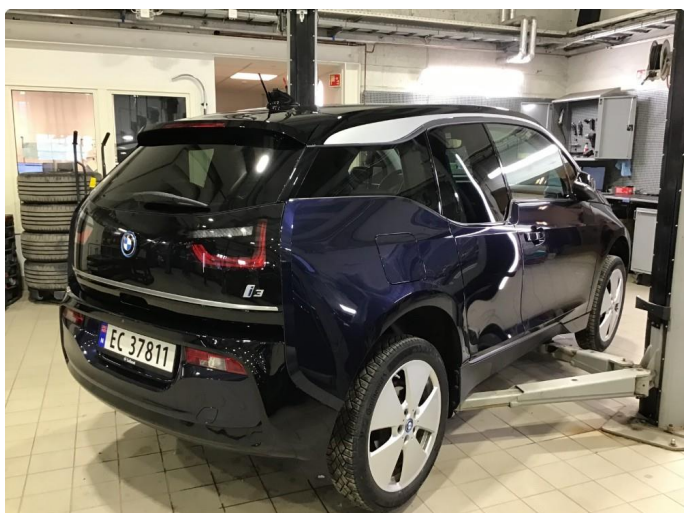
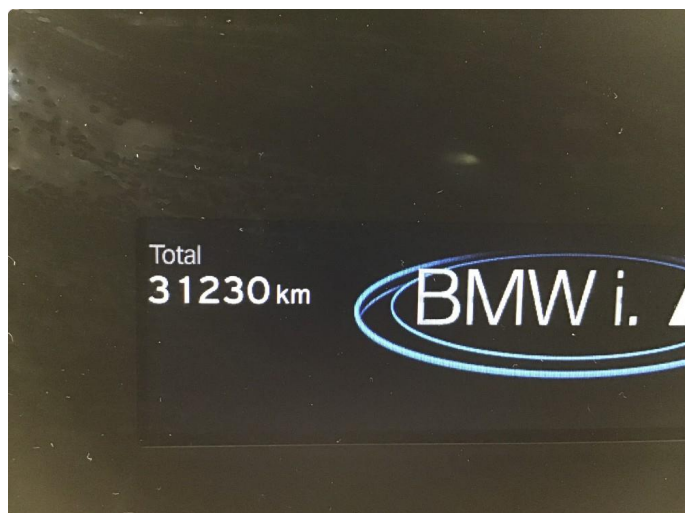
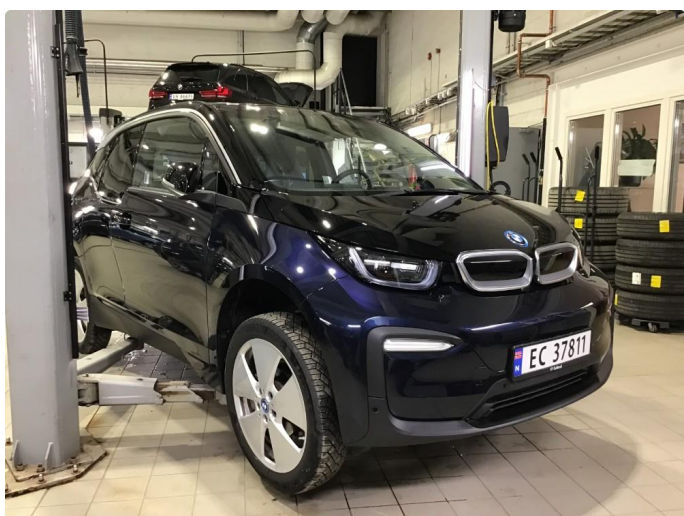
1.1 Oversiktsbilder av bilen.

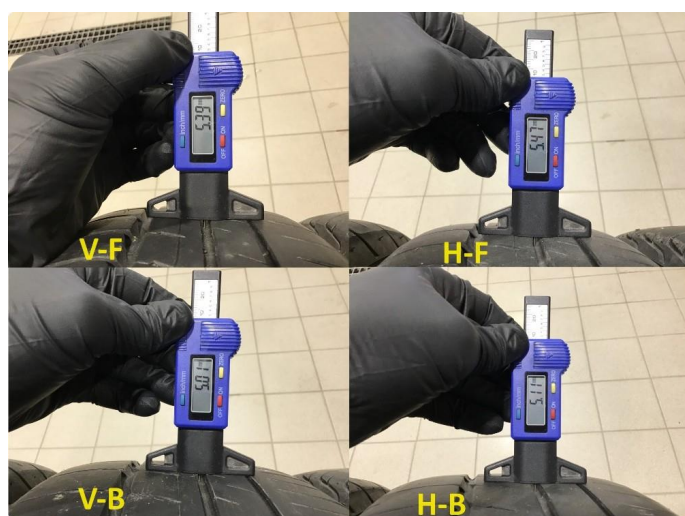
1.2 Mønsterdybde sommerdekk målt ved takst 22.03.24, 31.229km.

| | VENSTRE FORAN | HØYRE FORAN | VENSTRE BAK | HØYRE BAK |
|---|---|---|---|---|
| MØNSTERDYBDE SOMMERDEKK (MM) | 5,4 | 5,5 | 5 | 5,1 |

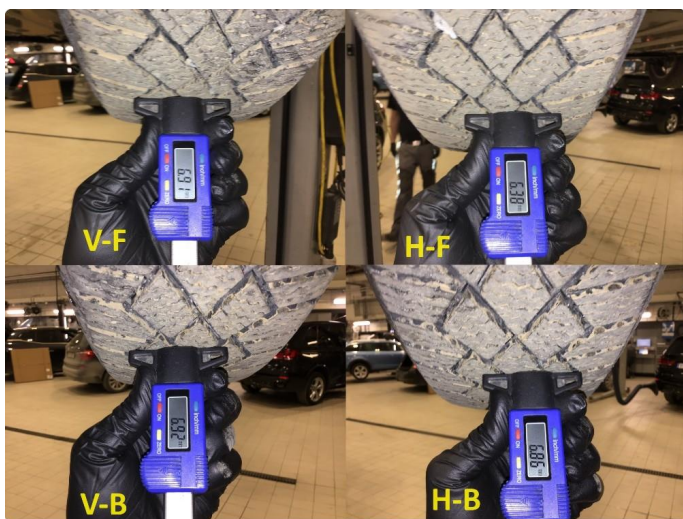
1.3 Mønsterdybde vinterdekk målt ved takst
22.03.24, 31.229km.

| | VENSTRE FORAN | HØYRE FORAN | VENSTRE BAK | HØYRE BAK |
|---|---|---|---|---|
| MØNSTERDYBDE VINTERDEKK (MM) | 6,9 | 6,4 | 6,9 | 6,8 |

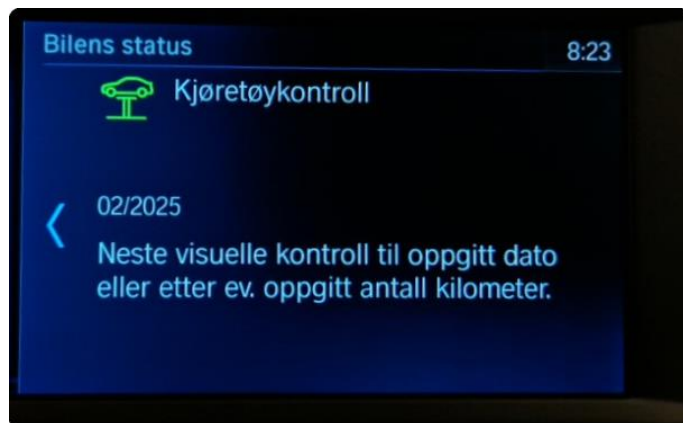
2.1 Neste service 02/2025. Bilen har hatt en aktiv serviceavtale til bilen ble 3 år, denne kan med stor fordel forlenges før neste service.

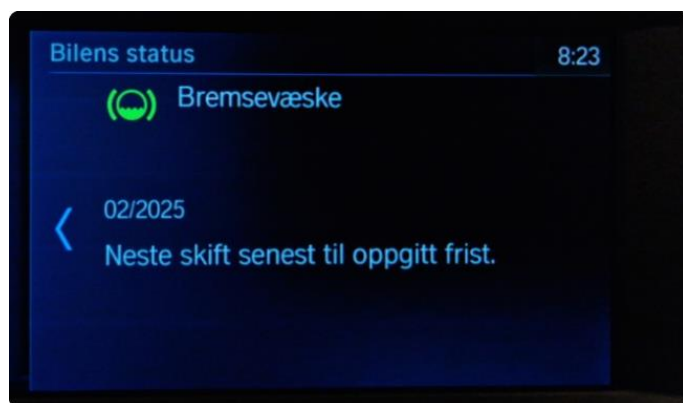
2.1 Neste service 02/2025. Bilen har hatt en aktiv serviceavtale til bilen ble 3 år, denne kan med stor fordel forlenges før neste service.
