MINI COUNTRYMAN COOPER SE ALL4 4WD

TESTDATO: 21.05.2025

NBF Tilstandsrapport er utarbeidet av Norges Bilbransjeforbund og Forbrukerrådet.

## OPPSUMMERT STATUS PÅ KJØRETØY

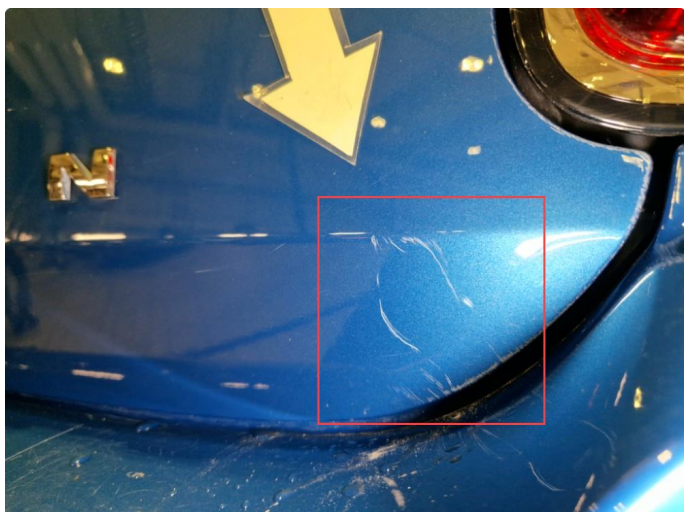
| Punkt | Beskrivelse | Plassering |
|---|---|---|
| 1.1 Bakluke | Noe riper h-side bakluke. | høyre - bak |

1.1 Noe riper h-side bakluke.

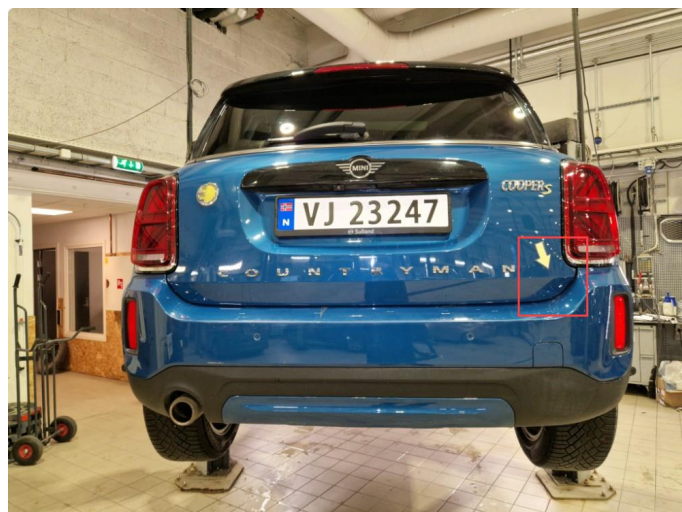
1.1 Noe riper h-side bakluke.

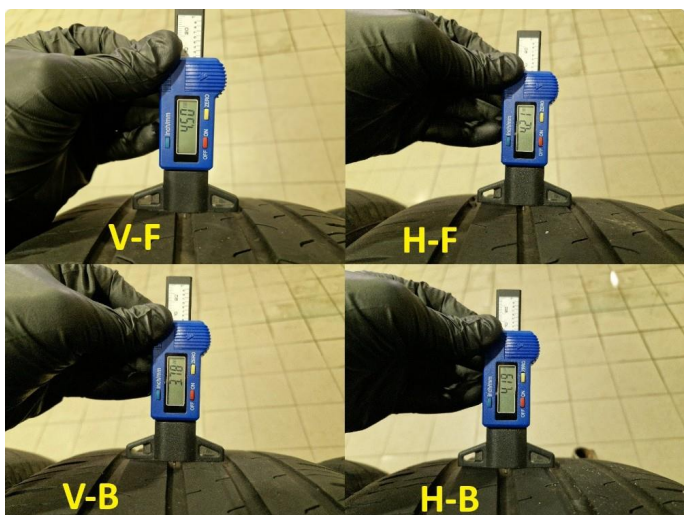
| Punkt | Beskrivelse | Plassering |
|---|---|---|
| 1.2 Dekk/Felger | Mønsterdybde sommerdekk målt ved takst 25.03.2025, 41.951km. | |

1.2 Mønsterdybde sommerdekk målt ved takst 25.03.2025, 41.951km.

| | VENSTRE FORAN | HØYRE FORAN | VENSTRE BAK | HØYRE BAK |
|---|---|---|---|---|
| MØNSTERDYBDE SOMMERDEKK (MM) | 4,5 | 4,2 | 3,8 | 4,2 |

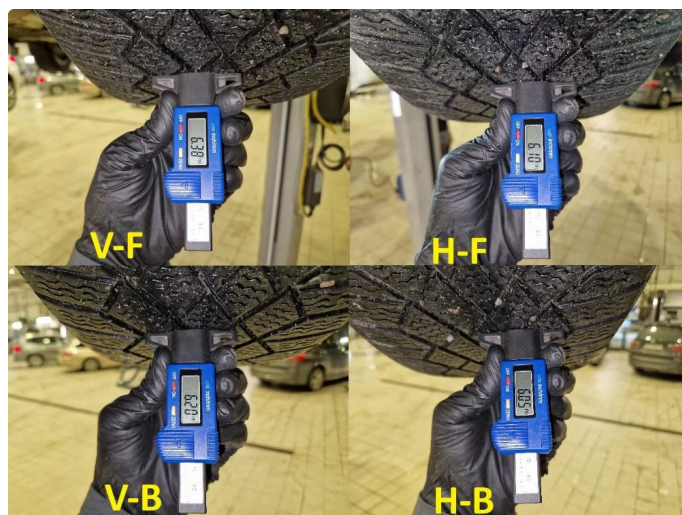
| Punkt | Beskrivelse | Plassering |
|---|---|---|
| 1.3 Dekk/Felger | Mønsterdybde vinterdekk målt ved takst 25.03.2025, 41.951km. Nye dekk påsatt etter takst. | |

1.3 Mønsterdybde vinterdekk målt ved takst 25.03.2025, 41.951km. Nye dekk påsatt etter takst.

| | VENSTRE FORAN | HØYRE FORAN | VENSTRE BAK | HØYRE BAK |
|---|---|---|---|---|
| MØNSTERDYBDE VINTERDEKK (MM) | 8 | 8 | 8 | 8 |

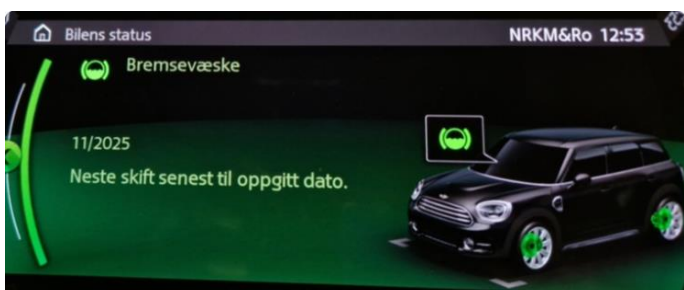
| Punkt | Beskrivelse | Plassering |
|---|---|---|
| 2.1 Service | Neste service 11/2025. Bilen har en aktiv serviceavtale til bilen er 5 år eller har gått 100.000km, hva som først inntreffer. | |

2.1 Neste service 11/2025. Bilen har en aktiv serviceavtale til bilen er 5 år eller har gått 100.000km, hva som først inntreffer.
