BMW X5 XDRIVE40E IPERFORMANCE 4WD

TESTDATO: 02.02.2026

CHASSISNR: WBAKT0109J0Y45121

NBF Tilstandsrapport er utarbeidet av Norges Bilbransjeforbund og Forbrukerrådet.

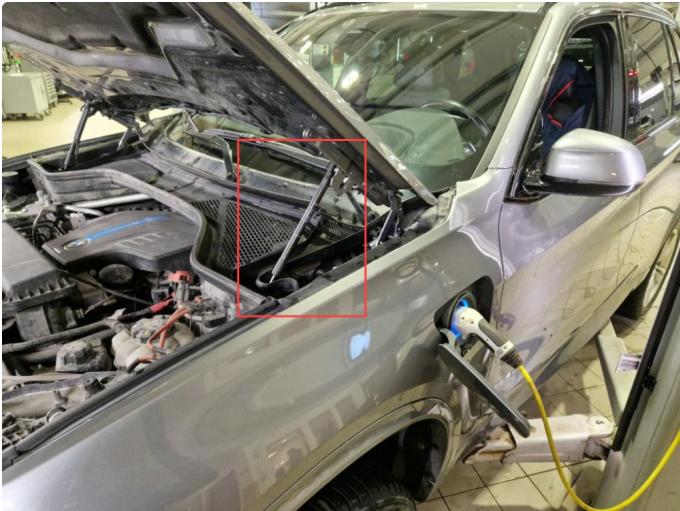
| Punkt | Beskrivelse | Plassering |
|---|---|---|
| 1.2 Panser | Serviceinterval panserdemper h+v side 09/2021. | venstre - høyre - foran |

1.2 Serviceinterval panserdemper h+v side 09/2021.

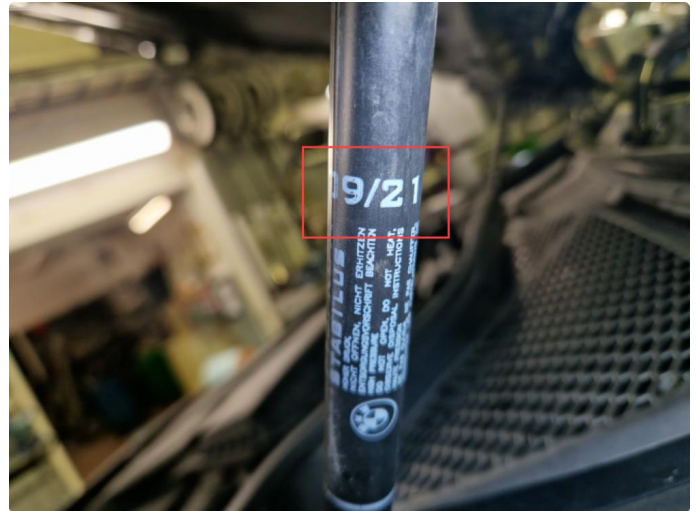
1.2 Serviceinterval panserdemper h+v side 09/2021.

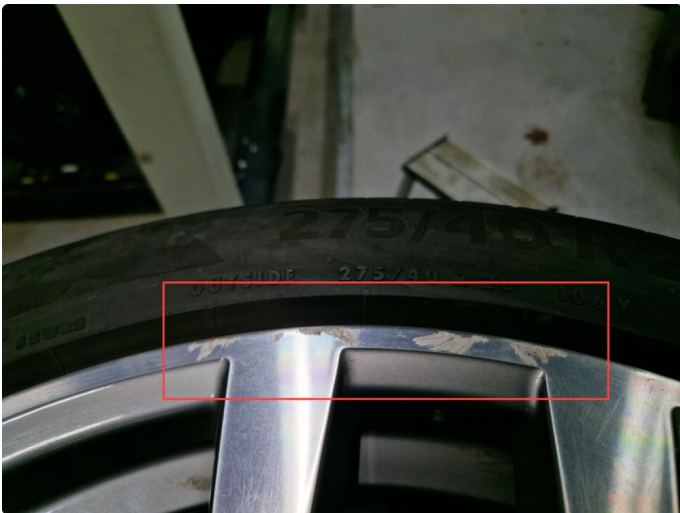
| Punkt | Beskrivelse | Plassering |
|---|---|---|
| 1.3 Dekk/Felger | 2 Stk sommerfelger noe sår ( Normal bruksslitasje ) | |

1.3 2 Stk sommerfelger noe sår ( Normal bruksslitasje )

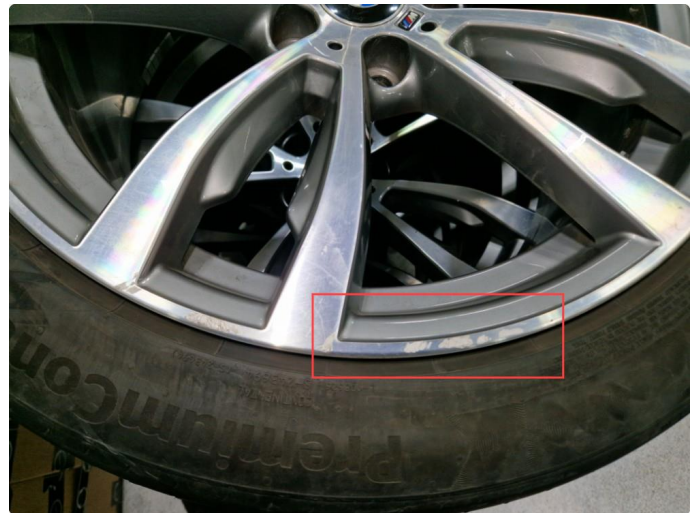
1.3 2 Stk sommerfelger noe sår ( Normal bruksslitasje )

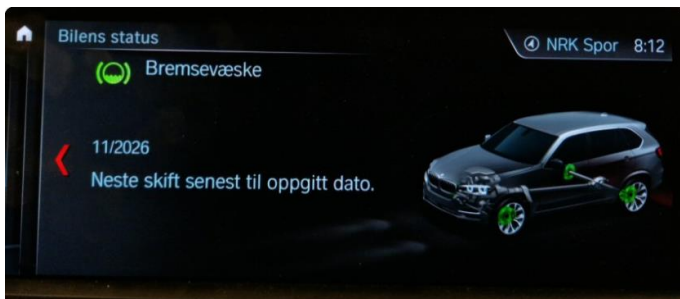
| Punkt | Beskrivelse | Plassering |
|---|---|---|
| 2.1 Service | Neste service 11/2026. | |

2.1 Neste service 11/2026.
