BMW I4 M50 4WD

TESTDATO: 23.12.2025

CHASSISNR: WBY31AW06PFN96826

NBF Tilstandsrapport er utarbeidet av Norges Bilbransjeforbund og Forbrukerrådet.

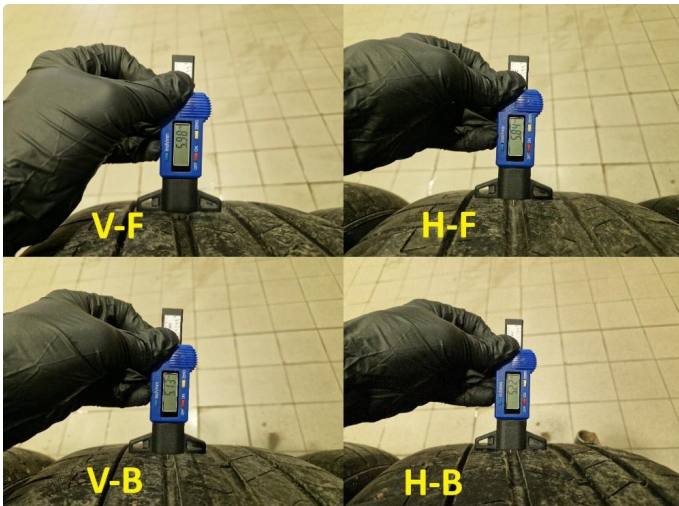
| Punkt | | Beskrivelse | Plassering |
|---|---|---|---|
| 1.1 | Dekk/Felger | Mønsterdybde sommerdekk målt ved takst 02.12.2025, 29.487km. | |

1.1 Mønsterdybde sommerdekk målt ved takst  
02.12.2025, 29.487km.

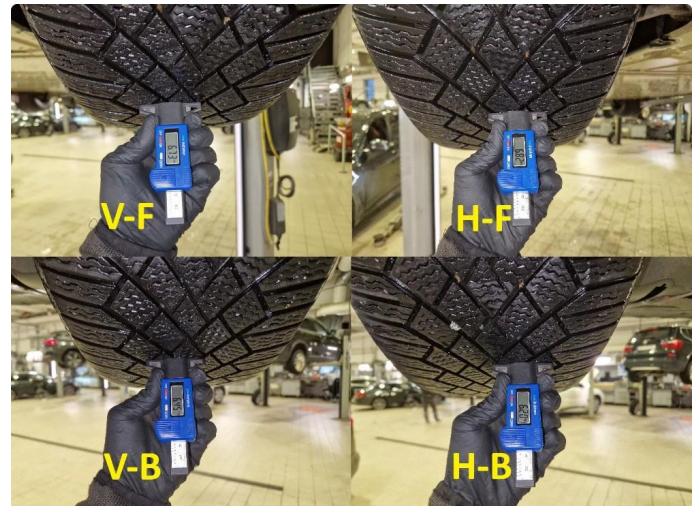
| Punkt | | Beskrivelse | Plassering |
|---|---|---|---|
| 1.2 | Dekk/Felger | Mønsterdybde vinterdekk målt ved takst 02.12.2025, 29.487km. | |

1.2 Mønsterdybde vinterdekk målt ved takst  
02.12.2025, 29.487km.

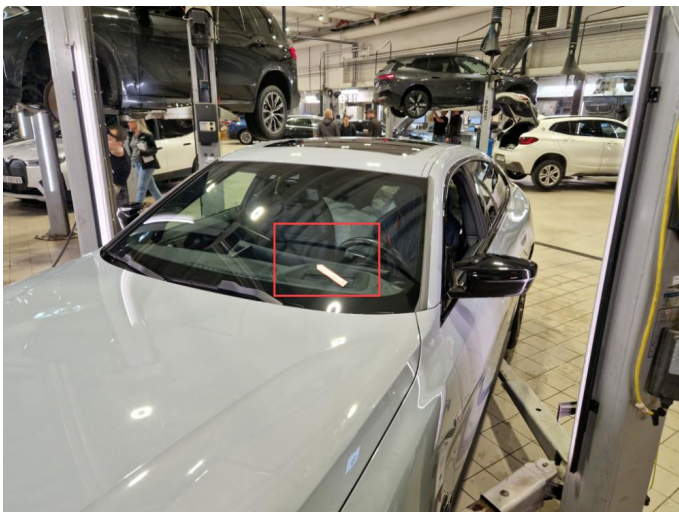
| Punkt | | Beskrivelse | Plassering |
|---|---|---|---|
| 1.3 | Frontvindu | Noe steinsprut frontrute, for små til og repareres pr. nå. ( Normal bruksslitasje ) | foran |

1.3 Noe steinsprut frontrute, for små til og  
repareres pr. nå. ( Normal bruksslitasje )

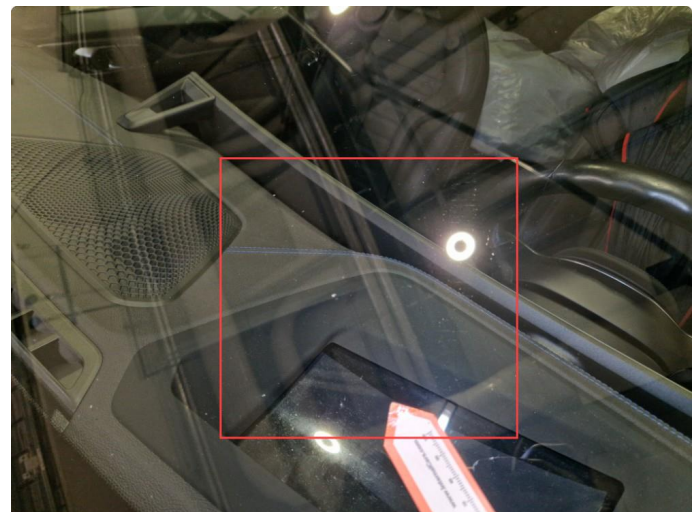
1.3 Noe steinsprut frontrute, for små til og  
repareres pr. nå. ( Normal bruksslitasje )

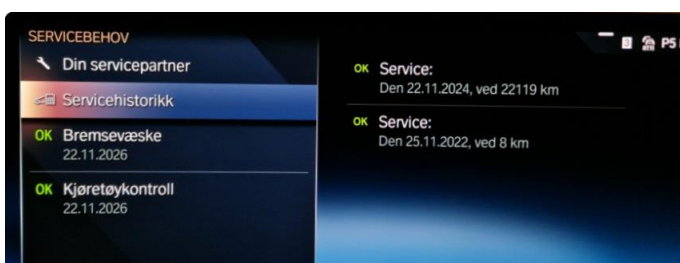
| Punkt | | Beskrivelse | Plassering |
|---|---|---|---|
| 2.1 | Service | Neste service 22.11.2026. | |

2.1 Neste service 22.11.2026.
