MINI COUNTRYMAN COOPER SE ALL4 4WD

TESTDATO: 17.09.2025

NBF Tilstandsrapport er utarbeidet av Norges Bilbransjeforbund og Forbrukerrådet.

## OPPSUMMERT STATUS PÅ KJØRETØY

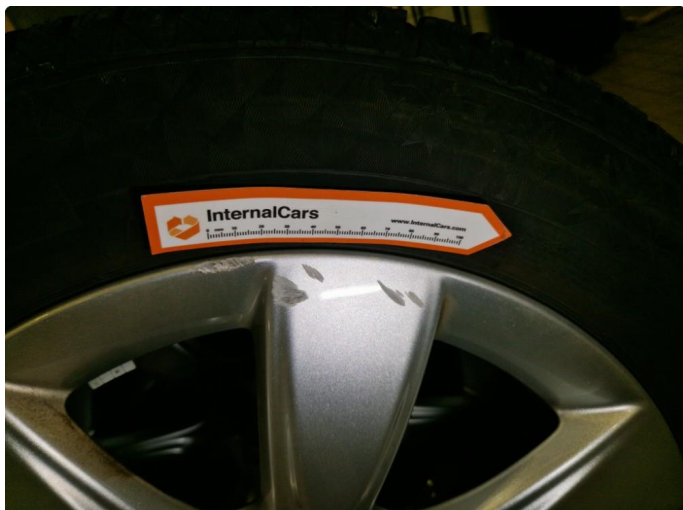
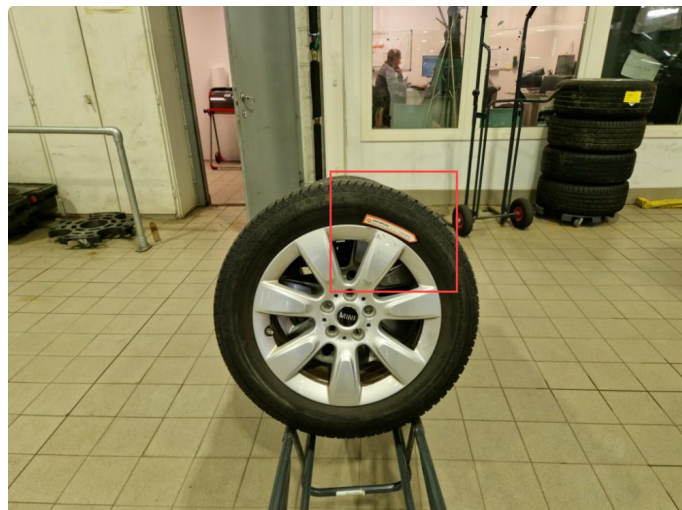
| Punkt | Beskrivelse | Plassering |
|---|---|---|
| 1.1 Dekk/Felger | Noe bruksmerker på 1 vinterfelg. | |

1.1 Noe bruksmerker på 1 vinterfelg.

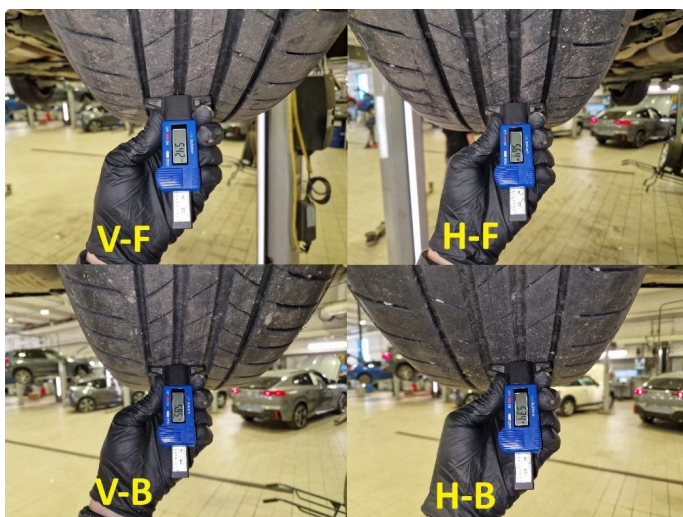
1.2 Mønsterdybde sommerdekk målt ved takst 28.08.2025, 25.824km.

| | VENSTRE FORAN | HØYRE FORAN | VENSTRE BAK | HØYRE BAK |
|---|---|---|---|---|
| MØNSTERDYBDE SOMMERDEKK (MM) | 5,4 | 5,6 | 5,8 | 5,3 |

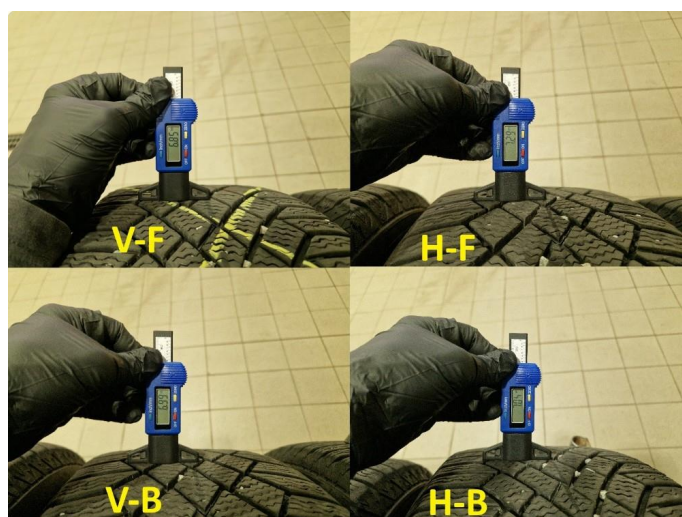
1.3 Mønsterdybde vinterdekk målt ved takst 28.08.2025, 25.824km.

| | VENSTRE FORAN | HØYRE FORAN | VENSTRE BAK | HØYRE BAK |
|---|---|---|---|---|
| MØNSTERDYBDE VINTERDEKK (MM) | 6,8 | 7,3 | 7 | 7 |

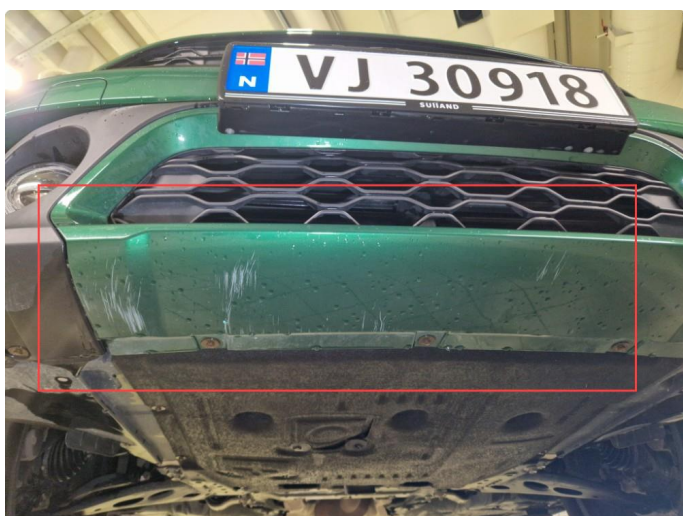
| Punkt | Beskrivelse | Plassering |
|---|---|---|
| 1.4 Støtfanger | Noe skrubbermerker underkant fremfanger, regnes som normal bruksslitasje. | foran - nede |

1.4 Noe skrubbermerker underkant fremfanger, regnes som normal bruksslitasje.

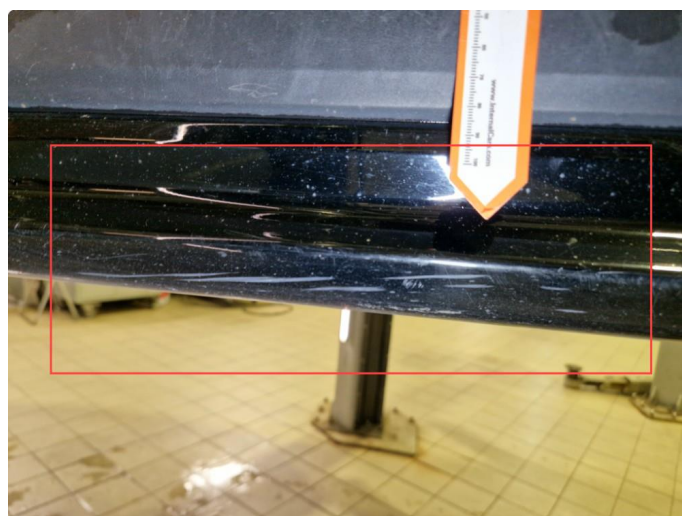
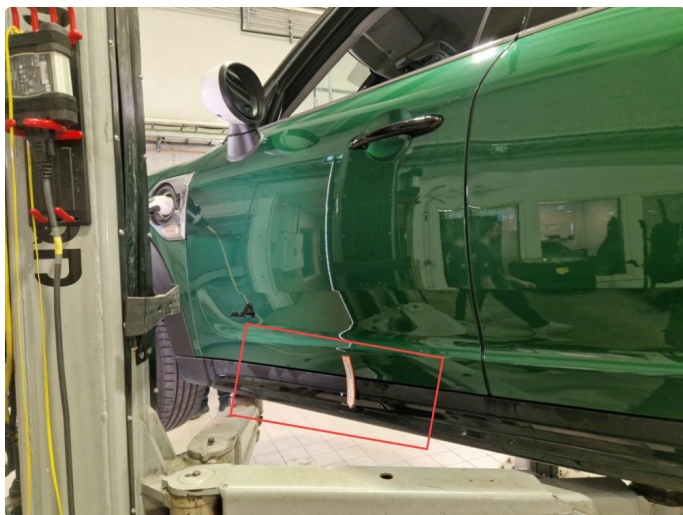
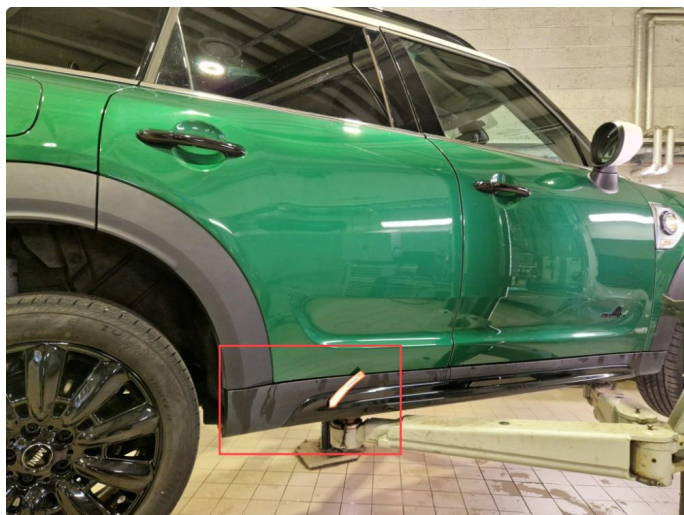
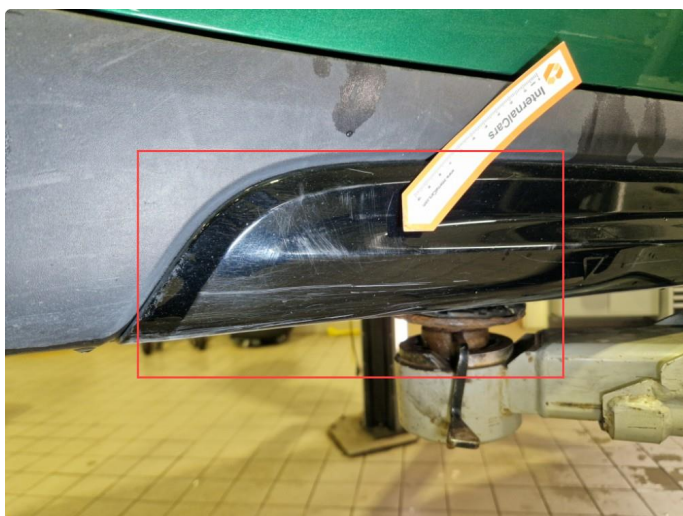
1.5 Noen bruksriper på kanaler, poleres.

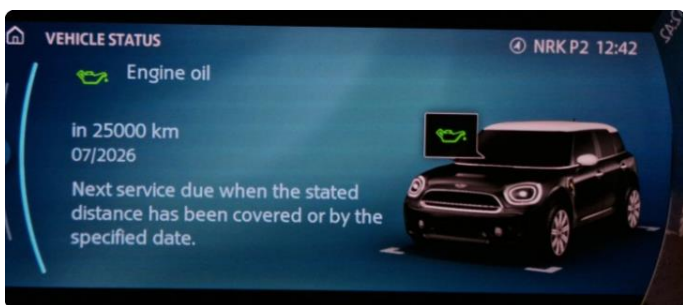
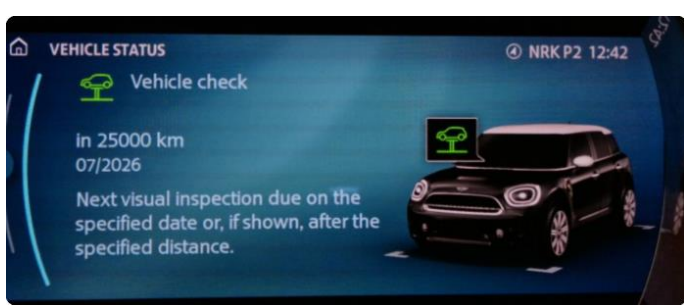
2.1 Neste service 07.2026/25.000km, regnet fra takst kilometer: 25.824km.
