**BMW X2 XDRIVE25E 4WD**
**TESTDATO: 08.12.2025**
**KODE: 1896178**

**VJ25897**

NBF Tilstandsrapport er utarbeidet av Norges Bilbransjeforbund og Forbrukerrådet.

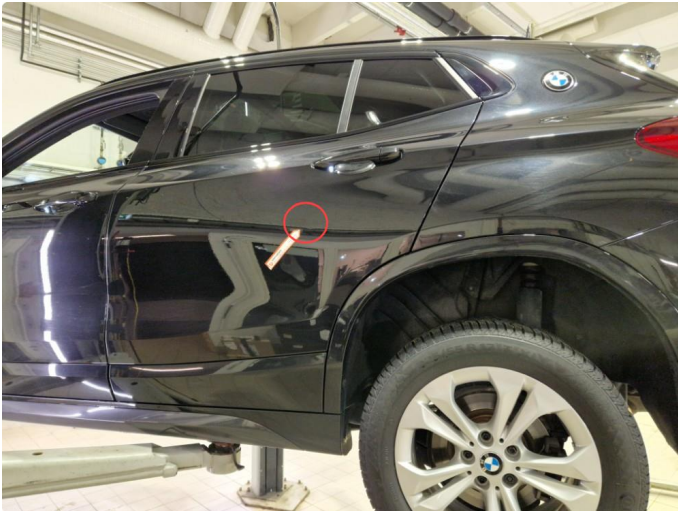
| Punkt | Beskrivelse | Plassering |
|---|---|---|
| 1.1 Dører | 1 Stk liten p-bulk v-bakdør , normal bruksslitasje. | venstre bak |

1.1 1 Stk liten p-bulk v-bakdør , normal bruksslitasje.

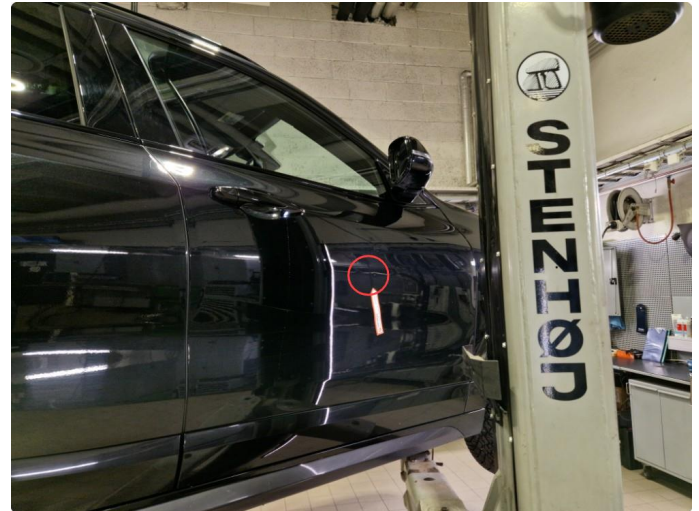
| Punkt | Beskrivelse | Plassering |
|---|---|---|
| 1.2 Dører | 1 Stk liten p-bulk h-framdør, normal bruksslitasje. | høyre foran |

1.2 1 Stk liten p-bulk h-framdør, normal bruksslitasje.

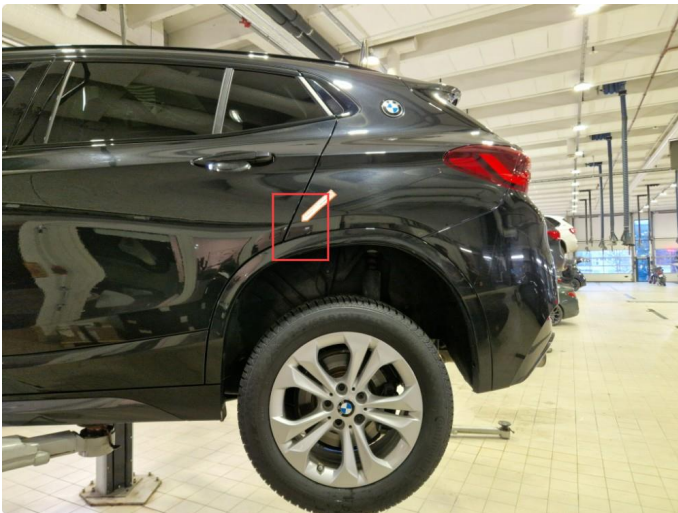
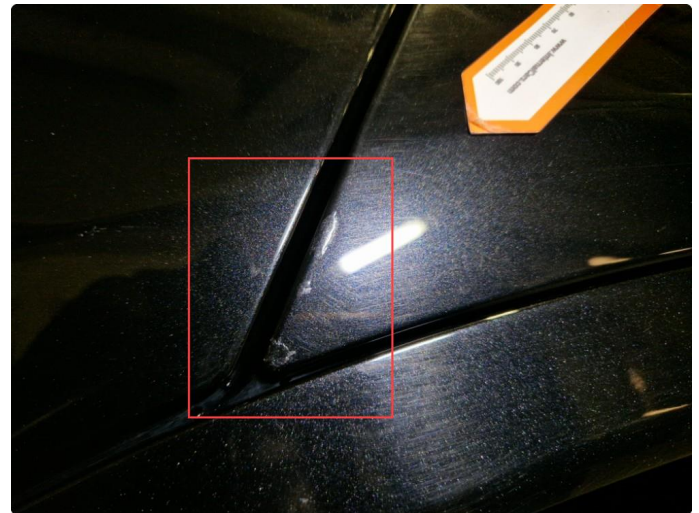
| Punkt | Beskrivelse | Plassering |
|---|---|---|
| 1.3 Skjermer | Noe lakksår v-bakskjerm , er flekket. | venstre bak |

1.3 Noe lakksår v-bakskjerm , er flekket.

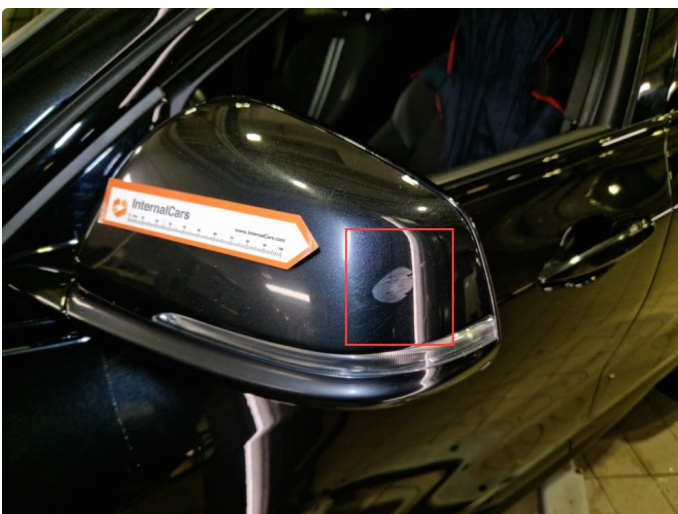
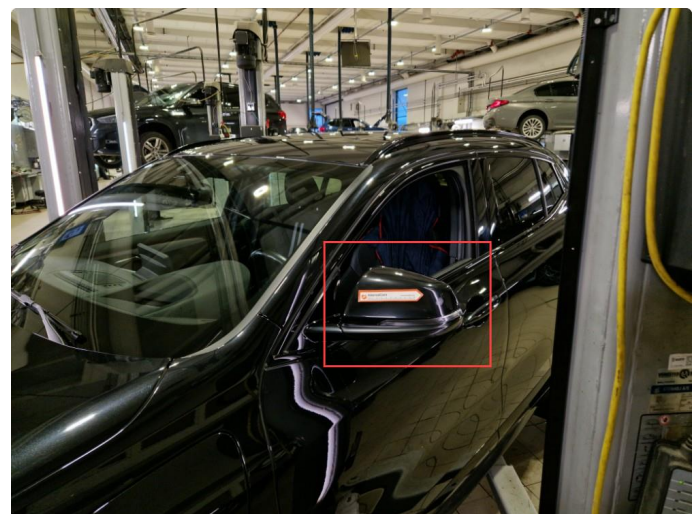
| Punkt | Beskrivelse | Plassering |
|---|---|---|
| 1.4 Speil | Noe riper speilkåpe v-side, normal bruksslitasje. | venstre |

1.4 Noe riper speilkåpe v-side, normal bruksslitasje.

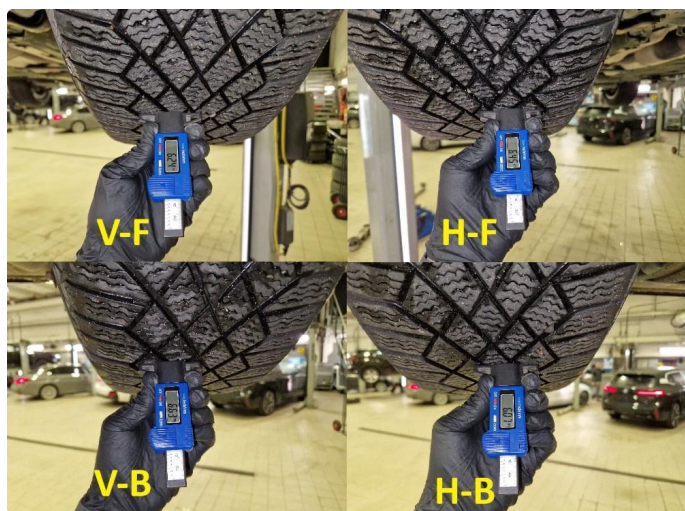
1.5 Dekkdybdemåling vinterdekk utført  
18.11.2025 på km : 64.260

| | VENSTRE FORAN | HØYRE FORAN | VENSTRE BAK | HØYRE BAK |
|---|---|---|---|---|
| MØNSTERDYBDE VINTERDEKK (MM) | 6,2 | 6,4 | 6,6 | 6 |

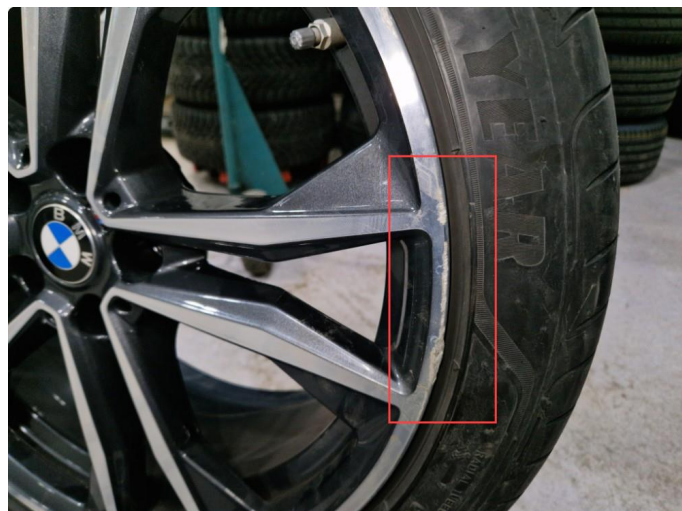
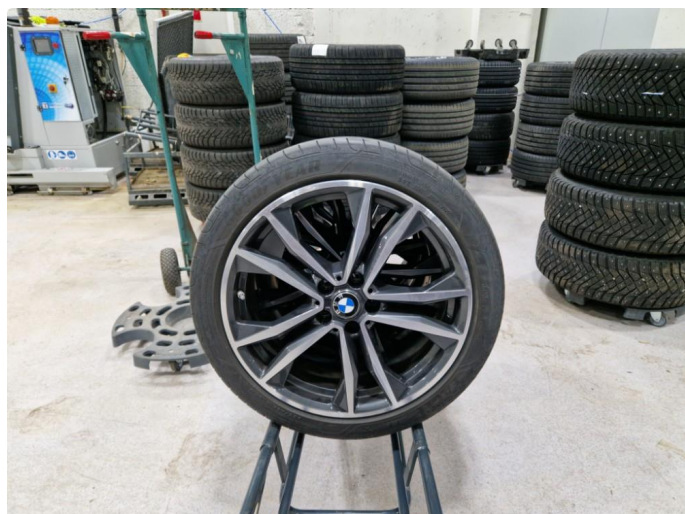
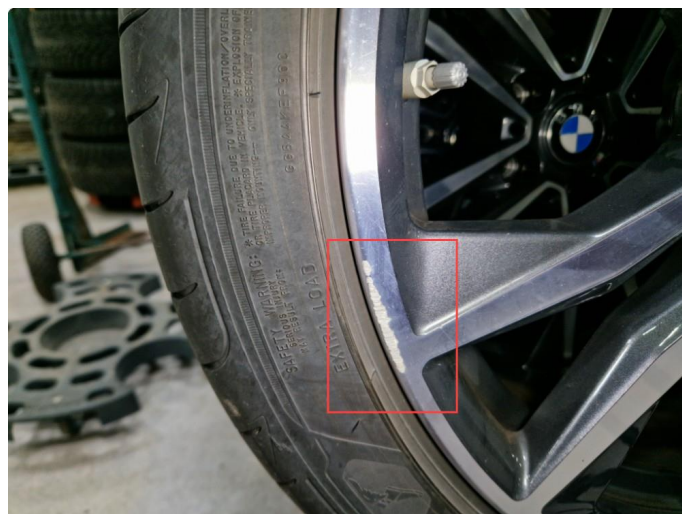
| Punkt | Beskrivelse | Plassering |
|---|---|---|
| 1.6 Dekk/Felger | 2 Stk sommerfelger noe merker, normal bruksslitasje. | |

1.6 2 Stk sommerfelger noe merker, normal  
bruksslitasje.

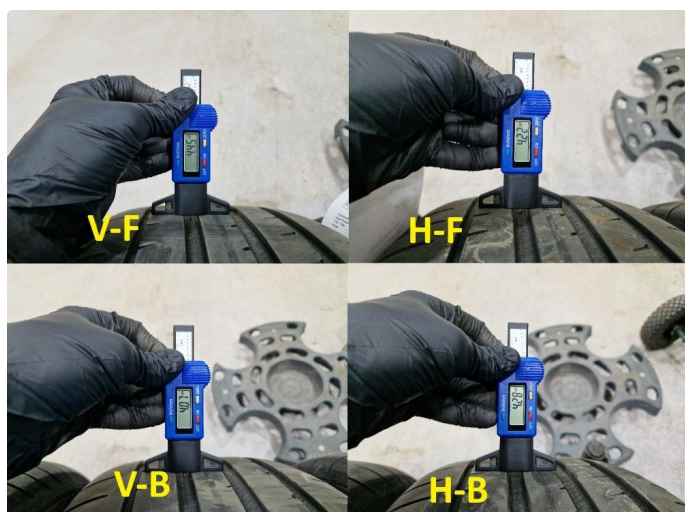
1.7 Dekkdybdemåling sommerdekk utført  
18.11.2025 på km : 64.260

| | VENSTRE FORAN | HØYRE FORAN | VENSTRE BAK | HØYRE BAK |
|---|---|---|---|---|
| MØNSTERDYBDE SOMMERDEKK (MM) | 4,4 | 4,2 | 4 | 4,3 |

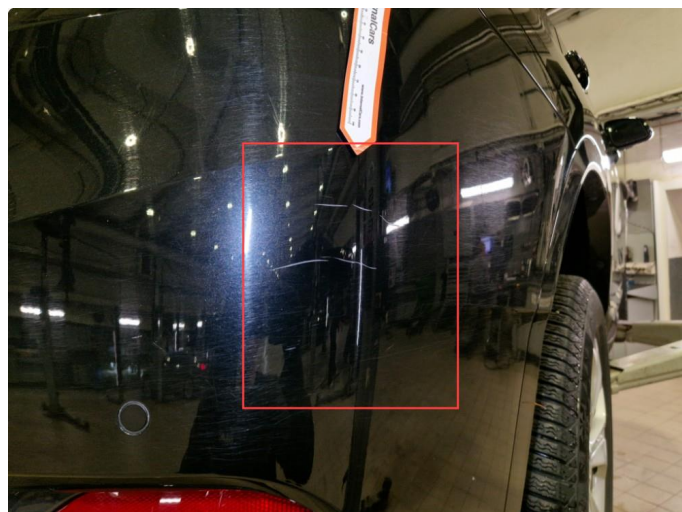
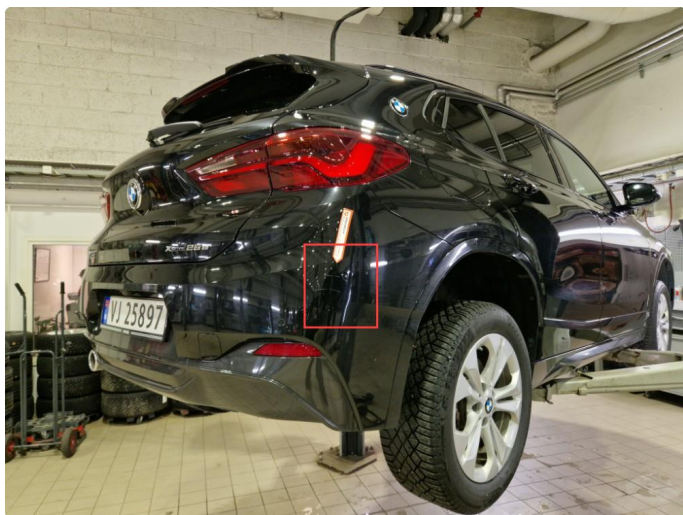
| Punkt | Beskrivelse | Plassering |
|---|---|---|
| 1.8 Støtfanger | Noe riper h-side bakfanger, normal bruksslitasje. | høyre - bak |

1.8 Noe riper h-side bakfanger, normal  
bruksslitasje.

1.8 Noe riper h-side bakfanger, normal bruksslitasje.

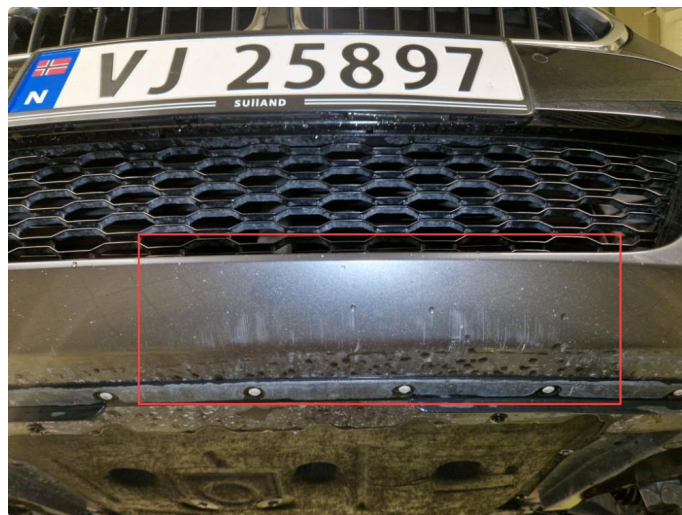
| Punkt | Beskrivelse | Plassering |
|---|---|---|
| 1.9 Støtfanger | Noe skrubbermerker underside frontfanger. | foran - nede |

1.9 Noe skrubbermerker underside frontfanger.

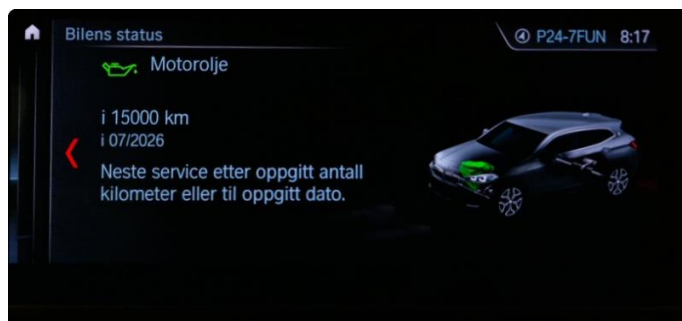
| Punkt | Beskrivelse | Plassering |
|---|---|---|
| 2.1 Service | Neste service 07.2026 / 15.000 km. | |

2.1 Neste service 07.2026 / 15.000 km.
