**BMW X2 XDRIVE25E 4WD**
**TESTDATO: 08.12.2025**
**KODE: 1896178**

**VJ25897**

NBF Tilstandsrapport er utarbeidet av Norges Bilbransjeforbund og Forbrukerrådet.

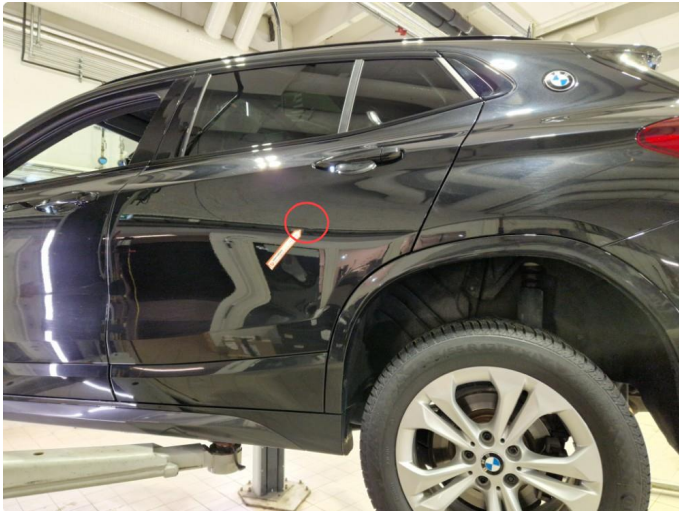
| Punkt | Beskrivelse | Plassering |
|---|---|---|
| 1.1 Dører | 1 Stk liten p-bulk v-bakdør , normal bruksslitasje. | venstre bak |

1.1 1 Stk liten p-bulk v-bakdør , normal bruksslitasje.

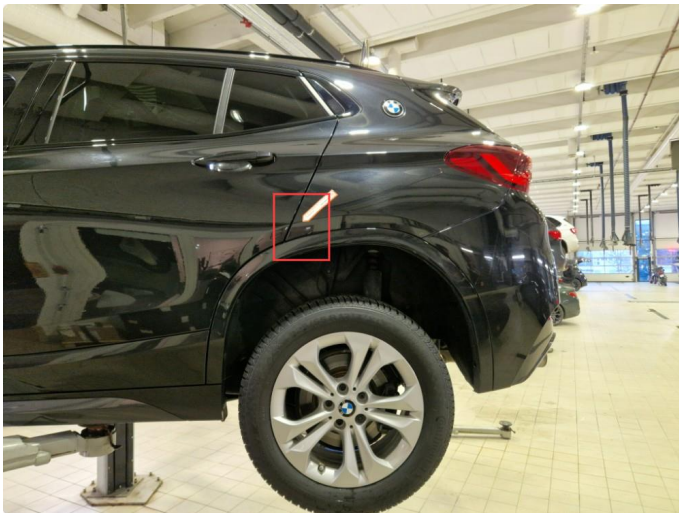
| Punkt | Beskrivelse | Plassering |
|---|---|---|
| 1.3 Skjermer | Noe lakksår v-bakskjerm , er flekket. | venstre bak |

1.3 Noe lakksår v-bakskjerm , er flekket.

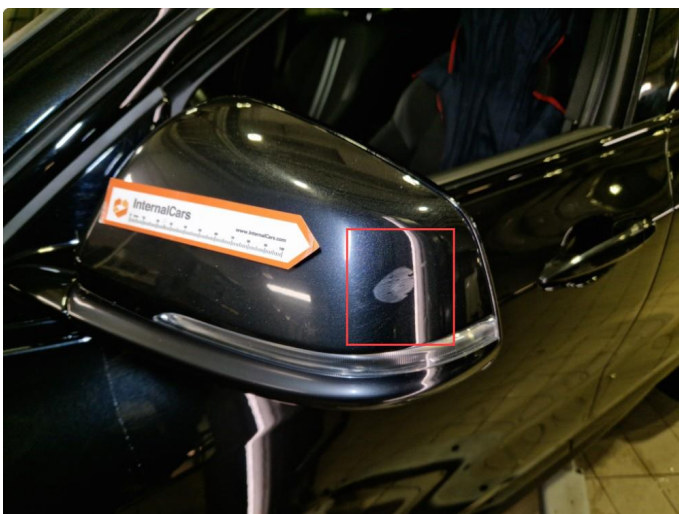
| Punkt | Beskrivelse | Plassering |
|---|---|---|
| 1.4 Speil | Noe riper speilkåpe v-side, normal bruksslitasje. | venstre |

1.4 Noe riper speilkåpe v-side, normal bruksslitasje.

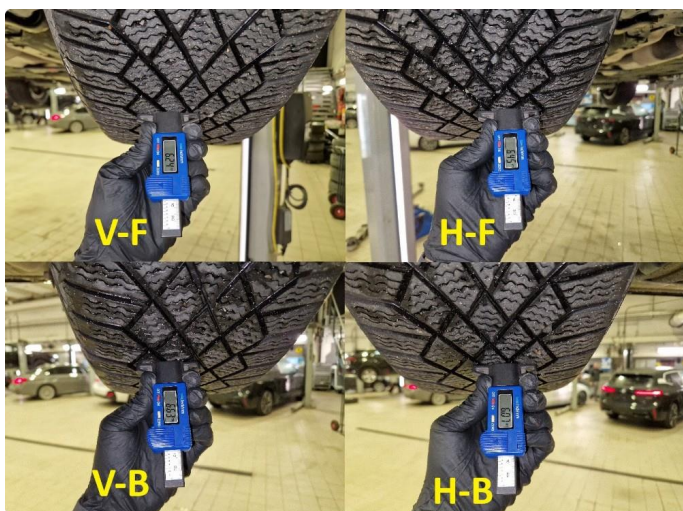
1.5 Dekkdybdemåling vinterdekk utført  
18.11.2025 på km : 64.260

| | VENSTRE FORAN | HØYRE FORAN | VENSTRE BAK | HØYRE BAK |
|---|---|---|---|---|
| MØNSTERDYBDE VINTERDEKK (MM) | 6,2 | 6,4 | 6,6 | 6 |

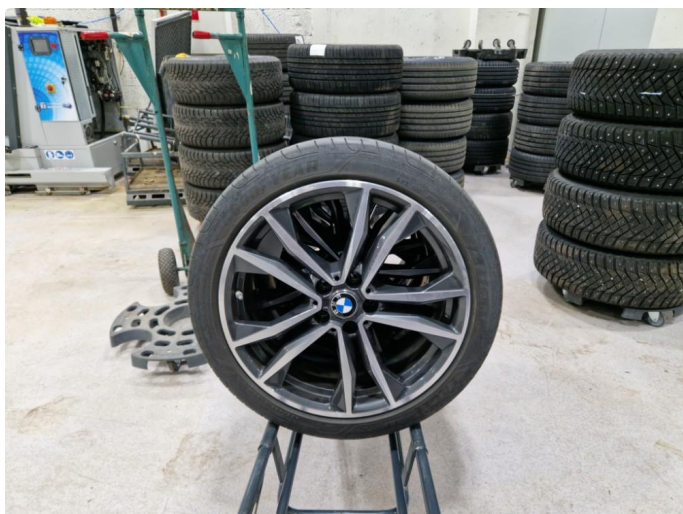
| Punkt | Beskrivelse | Plassering |
|---|---|---|
| 1.6 Dekk/Felger | 2 Stk sommerfelger noe merker, normal bruksslitasje. | |

1.6 2 Stk sommerfelger noe merker, normal  
bruksslitasje.

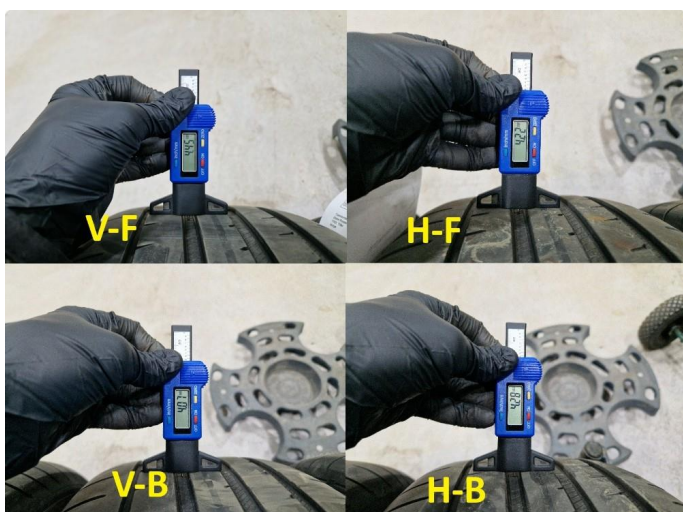
1.7 Dekkdybdemåling sommerdekk utført  
18.11.2025 på km : 64.260

| | VENSTRE FORAN | HØYRE FORAN | VENSTRE BAK | HØYRE BAK |
|---|---|---|---|---|
| MØNSTERDYBDE SOMMERDEKK (MM) | 4,4 | 4,2 | 4 | 4,3 |
