**BMW IX XDRIVE50 4WD**
**TESTDATO: 01.04.2025**
**KODE: 1680798**

**ED66754**

NBF Tilstandsrapport er utarbeidet av Norges Bilbransjeforbund og Forbrukerrådet.

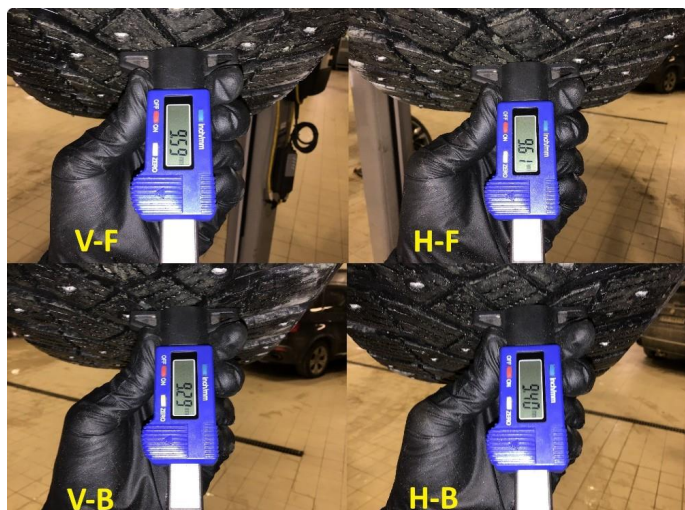
| Punkt | Beskrivelse | Plassering |
|---|---|---|
| 1.1 Dekk/Felger | Mønsterdybde vinterdekk målt ved takst 12.02.2025, 57.121km. | |

1.1 Mønsterdybde vinterdekk målt ved takst 12.02.2025, 57.121km.

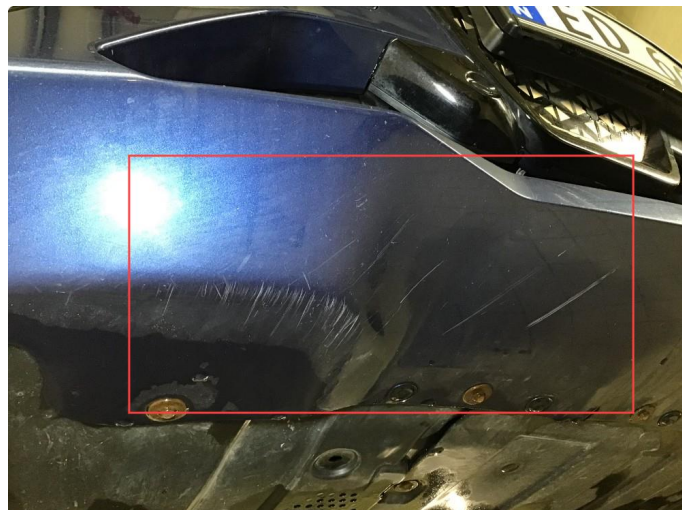
| Punkt | Beskrivelse | Plassering |
|---|---|---|
| 1.2 Støtfanger | Noe skrubbermerker underkant fremfanger, regnes som normal bruksslitasje. | foran - nede |

1.2 Noe skrubbermerker underkant fremfanger, regnes som normal bruksslitasje.

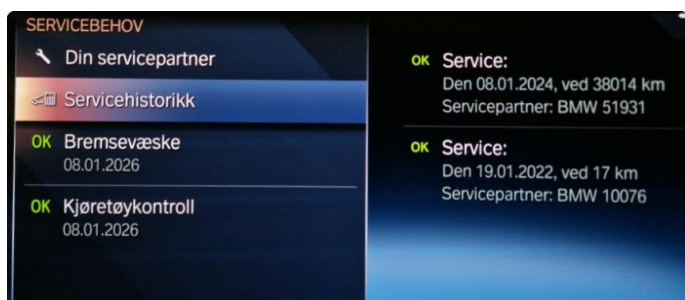
| Punkt | Beskrivelse | Plassering |
|---|---|---|
| 2.1 Service | Neste service 08.01.2026. Bilen har en aktiv serviceavtale til bilen er 4 år. | |

2.1 Neste service 08.01.2026. Bilen har en aktiv serviceavtale til bilen er 4 år.
