**BMW IX3 2WD**
**TESTDATO: 14.05.2025**
**KODE: 1712769**

**EC70411**

NBF Tilstandsrapport er utarbeidet av Norges Bilbransjeforbund og Forbrukerrådet.

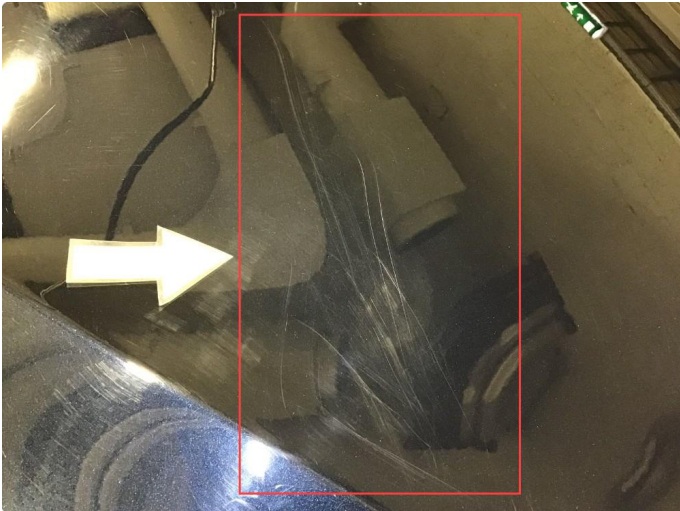
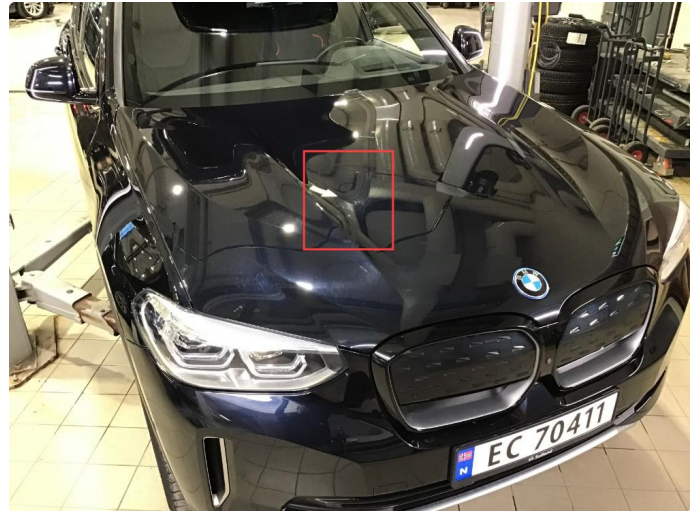
| Punkt | Beskrivelse | Plassering |
|---|---|---|
| 1.1 Panser | Noe riper panser ( Poleres ) | foran |

1.1 Noe riper panser ( Poleres )

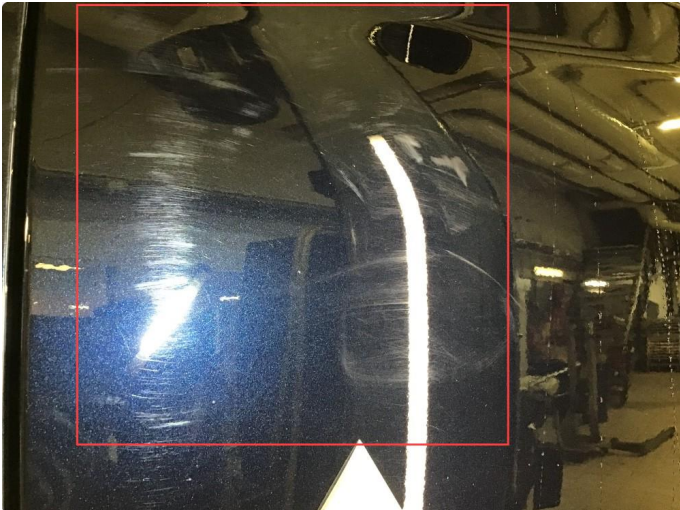
| Punkt | Beskrivelse | Plassering |
|---|---|---|
| 1.2 Dører | Noe riper v-framdør ( Poleres ) | venstre foran |

1.2 Noe riper v-framdør ( Poleres )

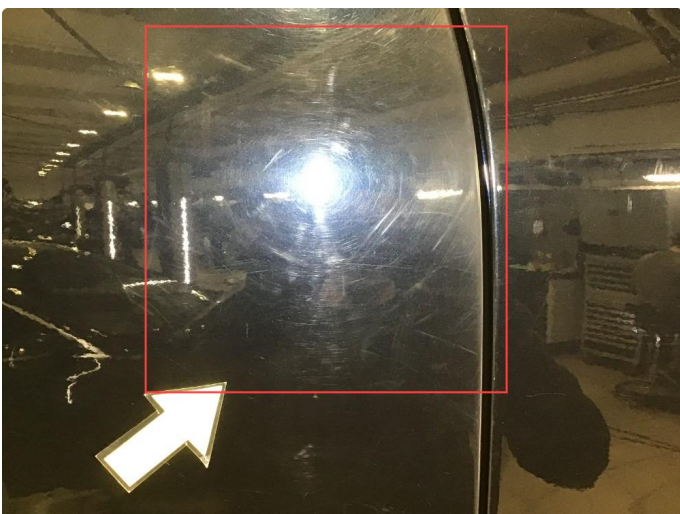
| Punkt | Beskrivelse | Plassering |
|---|---|---|
| 1.3 Dører | Noe riper h-bakdoor ( Poleres ) | høyre bak |

1.3 Noe riper h-bakdoor ( Poleres )

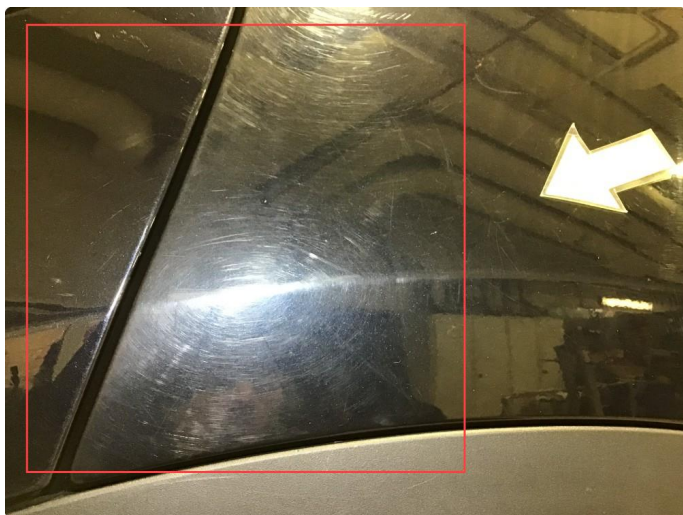
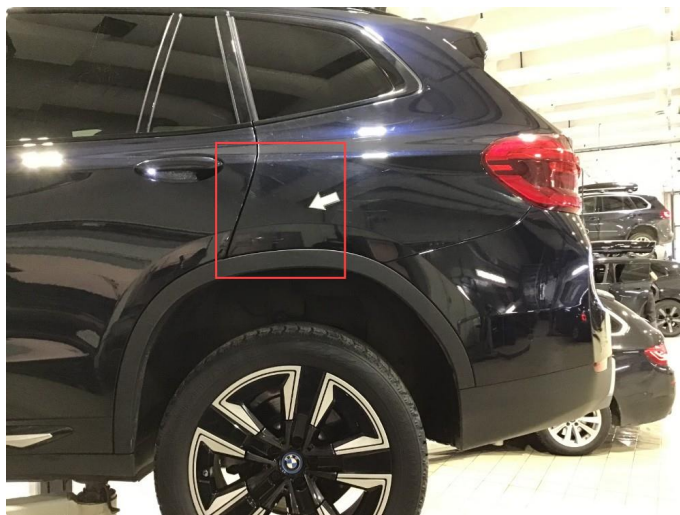
| Punkt | Beskrivelse | Plassering |
|---|---|---|
| 1.4 Skjermer | Noe riper v-bakskjerm ( Poleres ) | venstre bak |

1.4 Noe riper v-bakssjerm ( Poleres )

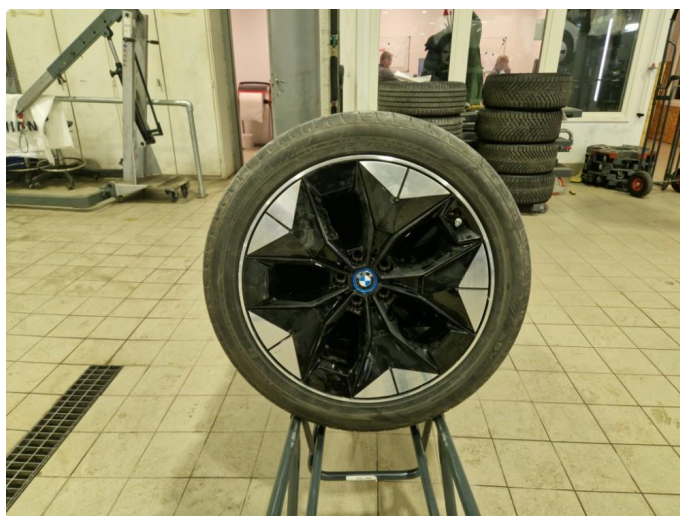
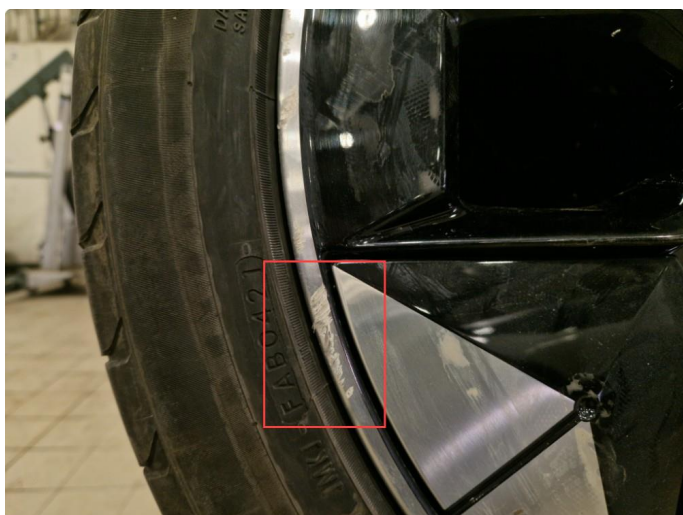
1.6 Noe bruksmerker på 1 sommerfelg, regnes  
som normal bruksslitasje.

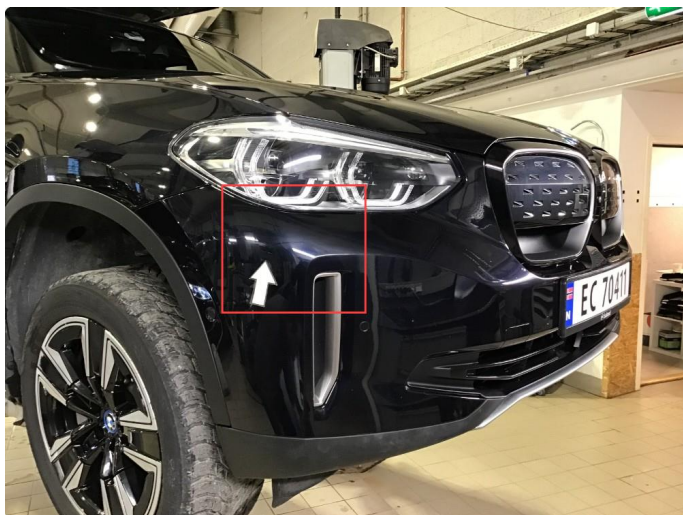
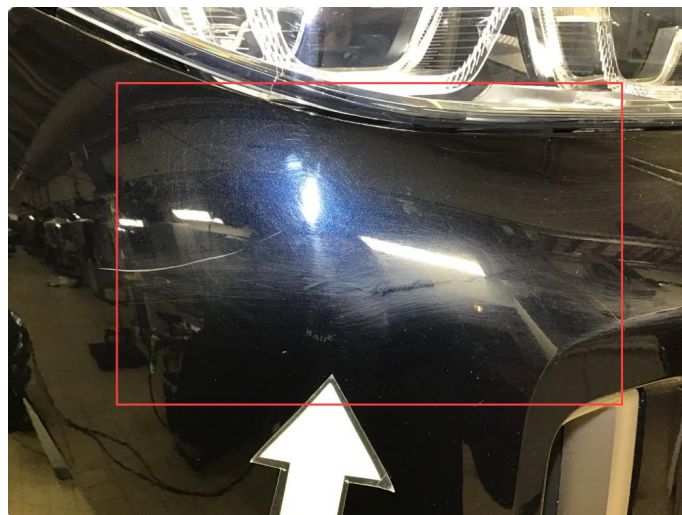
| Punkt | Beskrivelse | Plassering |
|---|---|---|
| 1.8 Støtfanger | Noe riper h-side frontfanger ( Poleres ) | høyre - foran |

1.8 Noe riper h-side frontfanger ( Poleres )
