BMW IX3 2WD

TESTDATO: 23.07.2025

NBF Tilstandsrapport er utarbeidet av Norges Bilbransjeforbund og Forbrukerrådet.

## OPPSUMMERT STATUS PÅ KJØRETØY

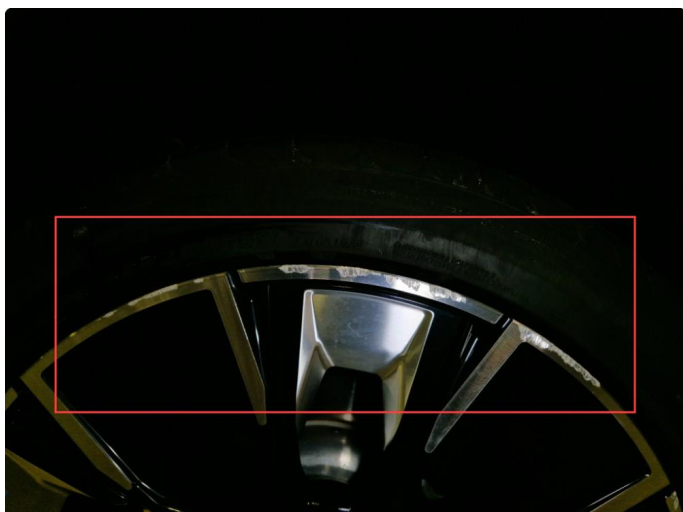
| Punkt | Beskrivelse | Plassering |
|---|---|---|
| 1.1 Dekk/Felger | Sår / merker sommerfelg v-fram + h-bak . | venstre foran - høyre bak |

1.1 Sår / merker sommerfelg v-fram + h-bak .

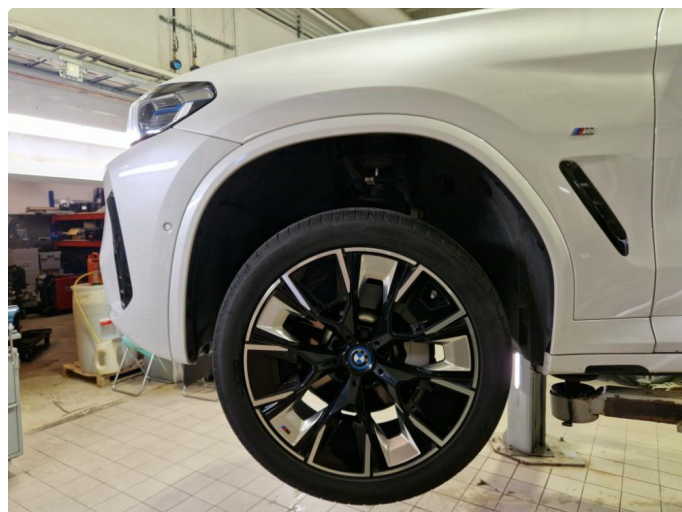
1.1 Sår / merker sommerfelg v-fram + h-bak .

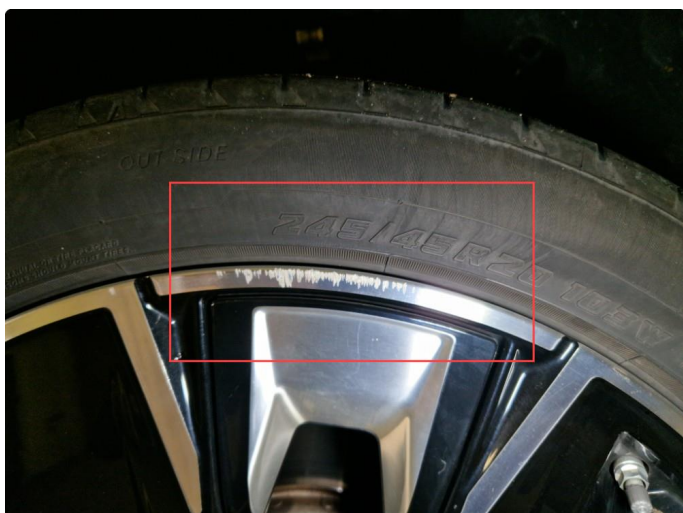
1.1 Sår / merker sommerfelg v-fram + h-bak .

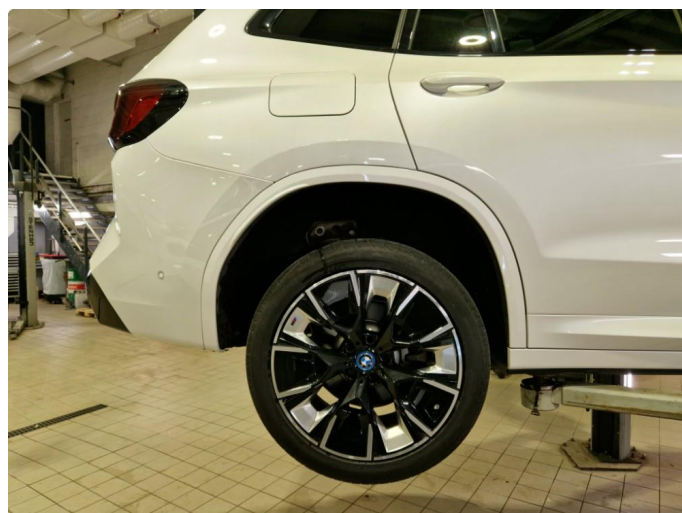
1.1 Sår / merker sommerfelg v-fram + h-bak .

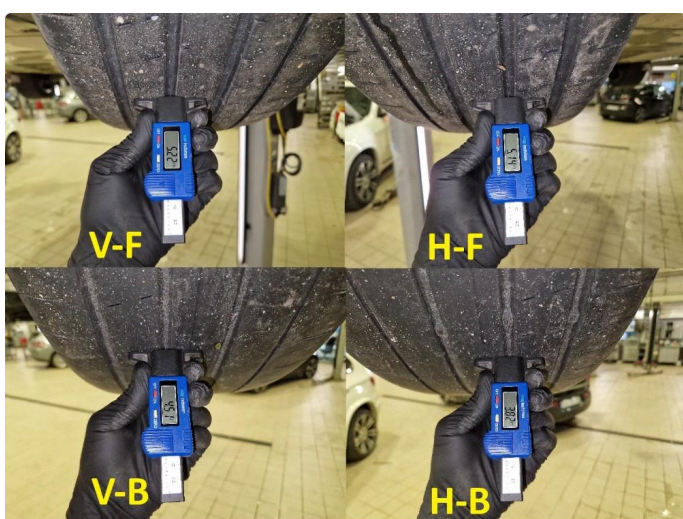
1.2 Dekkdybdemåling sommerdekk utført  
01.07.2025 på km : 44086

| | VENSTRE FORAN | HØYRE FORAN | VENSTRE BAK | HØYRE BAK |
|---|---|---|---|---|
| MØNSTERDYBDE SOMMERDEKK (MM) | 5,2 | 5,1 | 4,5 | 3,8 |

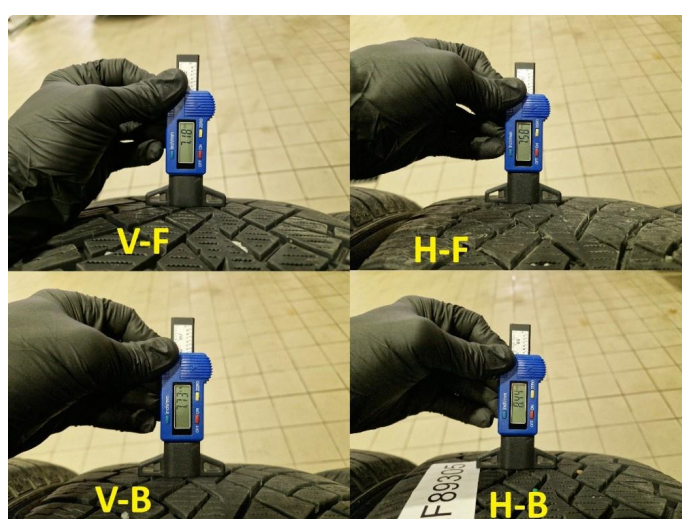
1.3 Dekkdybdemåling vinterdekk utført  
01.07.2025 på km : 44086

| | VENSTRE FORAN | HØYRE FORAN | VENSTRE BAK | HØYRE BAK |
|---|---|---|---|---|
| MØNSTERDYBDE VINTERDEKK (MM) | 7,2 | 7,6 | 7,7 | 8,4 |

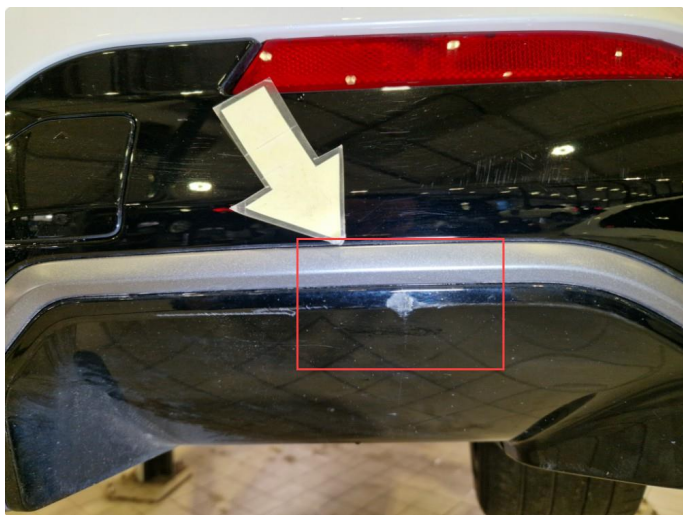
| Punkt | Beskrivelse | Plassering |
|---|---|---|
| 1.4 Støtfanger | Lakksår nedre del h-side bakfanger . | høyre - bak - nede |

1.4 Lakksår nedre del h-side bakfanger .

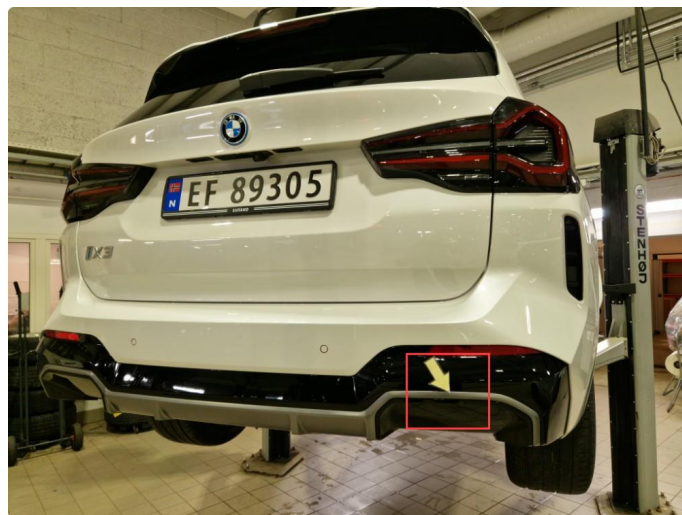
1.4 Lakksår nedre del h-side bakfanger .
