**BMW IX1 XDRIVE30 / U1X 4WD**
**TESTDATO: 26.03.2026**
**KODE: 1984071**

**EP27333**

NBF Tilstandsrapport er utarbeidet av Norges Bilbransjeforbund og Forbrukerrådet.

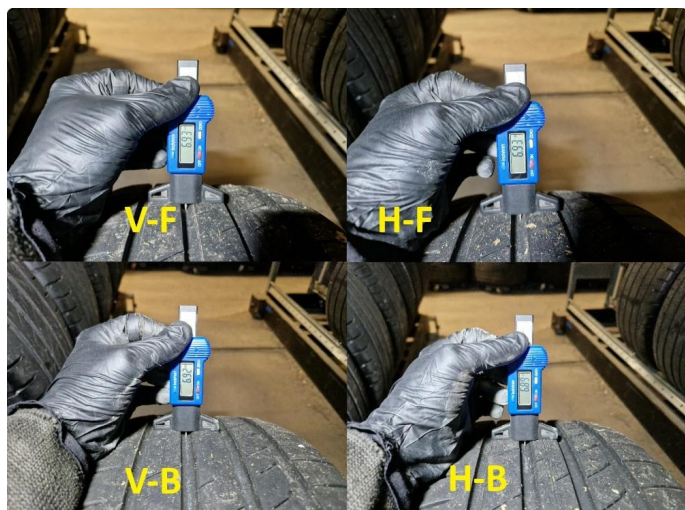
| Punkt | Beskrivelse | Plassering |
|---|---|---|
| 1.2 Dekk/Felger | Dekkdybdemåling sommerdekk utført 26.03.2026 på km : 11.409 | |

1.2 Dekkdybdemåling sommerdekk utført  
26.03.2026 på km : 11.409

| | VENSTRE FORAN | HØYRE FORAN | VENSTRE BAK | HØYRE BAK |
|---|---|---|---|---|
| MØNSTERDYBDE SOMMERDEKK (MM) | 6,9 | 6,9 | 6,9 | 6,9 |

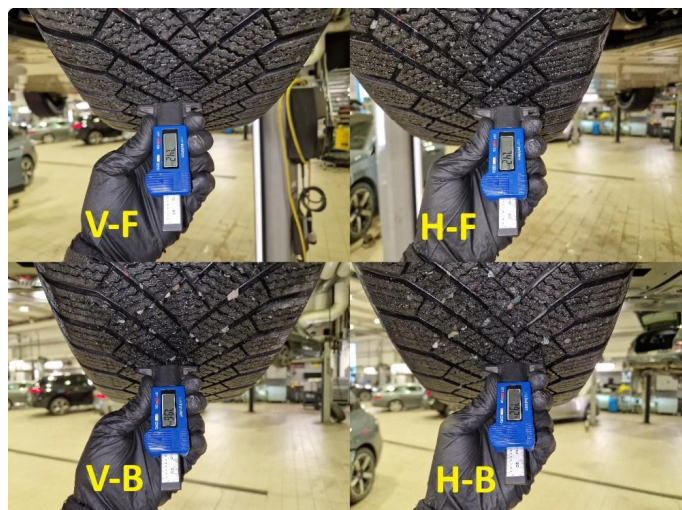
| Punkt | Beskrivelse | Plassering |
|---|---|---|
| 1.3 Dekk/Felger | Dekkdybdemåling vinterdekk utført 26.03.2026 på km : 11.409 | |

1.3 Dekkdybdemåling vinterdekk utført  
26.03.2026 på km : 11.409

| | VENSTRE FORAN | HØYRE FORAN | VENSTRE BAK | HØYRE BAK |
|---|---|---|---|---|
| MØNSTERDYBDE VINTERDEKK (MM) | 7,4 | 7,4 | 7,9 | 7,9 |

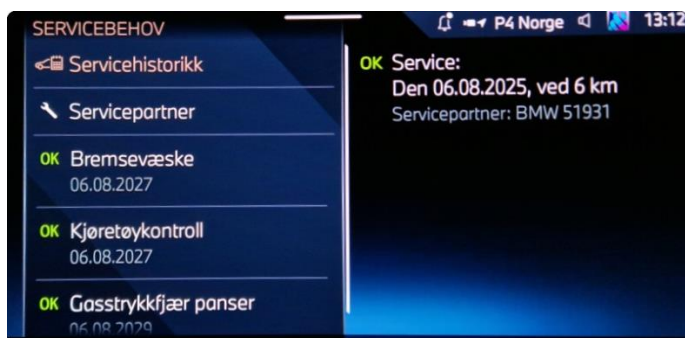
| Punkt | Beskrivelse | Plassering |
|---|---|---|
| 2.1 Service | Neste service 06.08.2027 | |

2.1 Neste service 06.08.2027

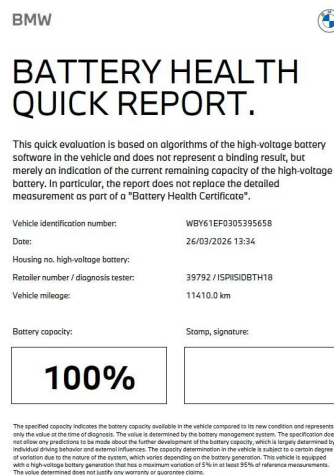
| Punkt | Beskrivelse | Plassering |
|---|---|---|
| 3.1 Opplysninger | Test HV-Battery Condition OK, 100% | |

3.1 Test HV-Battery Condition OK, 100%
