MINI COUNTRYMAN COOPER SE ALL4 4WD

TESTDATO: 22.05.2025

CHASSISNR: WMW21BS03M3M43372

NBF Tilstandsrapport er utarbeidet av Norges Bilbransjeforbund og Forbrukerrådet.

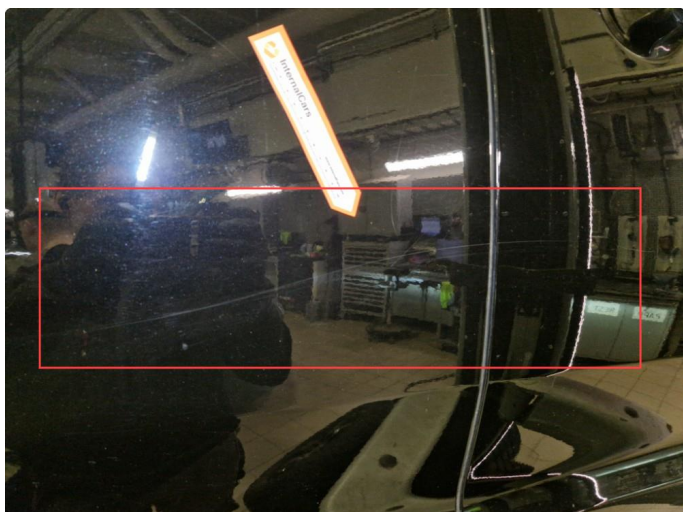
| Punkt | Beskrivelse | Plassering |
|---|---|---|
| 1.1 Dører | Noen bruksriper på bilen, poleres. | bak |

1.1 Noen bruksriper på bilen, poleres.

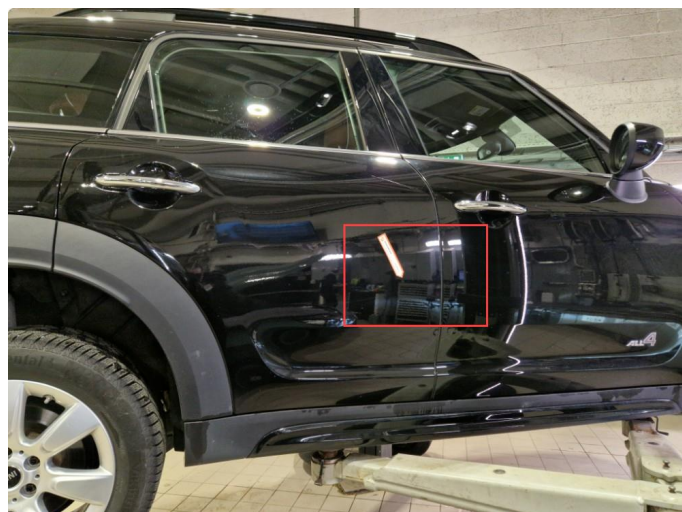
1.1 Noen bruksriper på bilen, poleres.

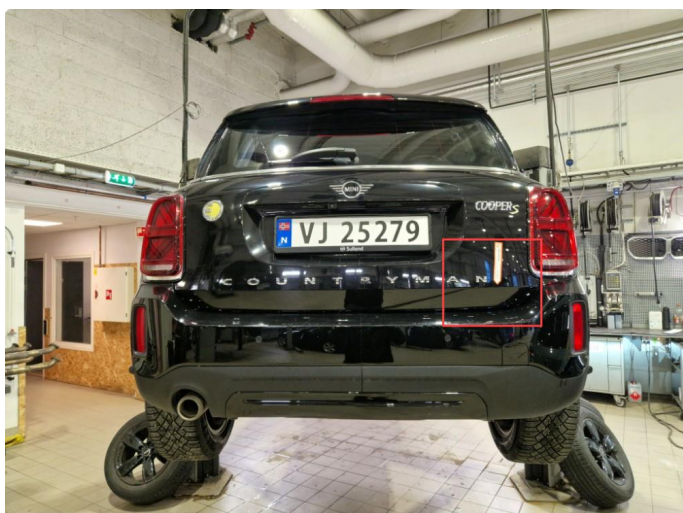
| Punkt | Beskrivelse | Plassering |
|---|---|---|
| 1.2 Bakluke | Noen bruksriper på bilen, poleres. | bak |

1.2 Noen bruksriper på bilen, poleres.

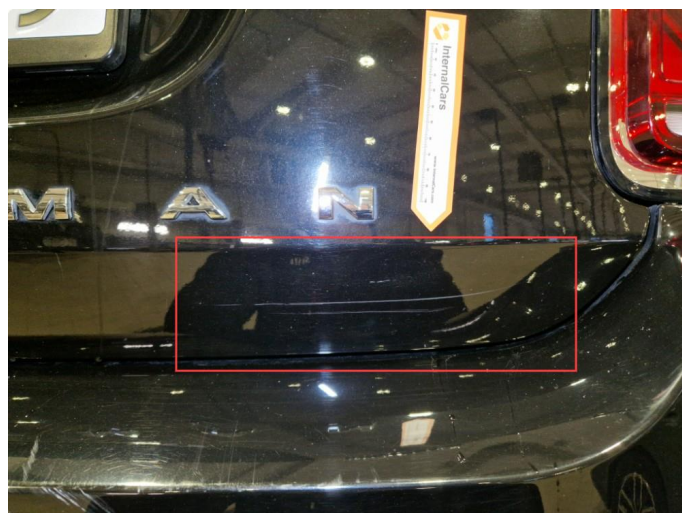
1.2 Noen bruksriper på bilen, poleres.

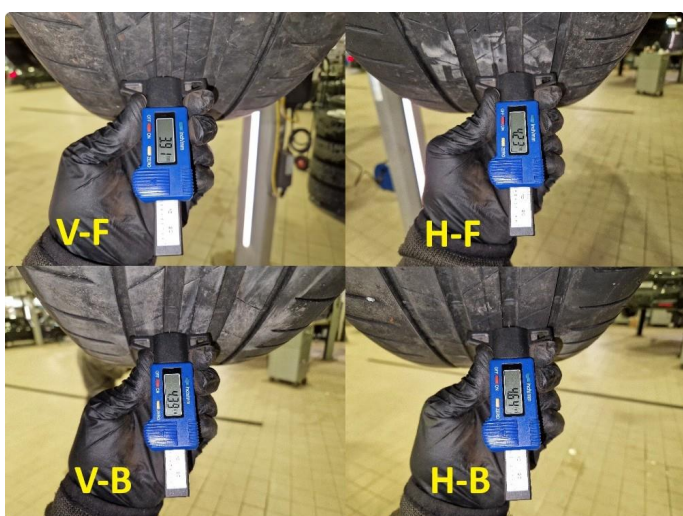
1.3 Mønsterdybde sommerdekk målt ved takst 07.05.2025, 37.381km.

| | VENSTRE FORAN | HØYRE FORAN | VENSTRE BAK | HØYRE BAK |
|---|---|---|---|---|
| MØNSTERDYBDE SOMMERDEKK (MM) | 3,9 | 4,2 | 4,4 | 4,6 |

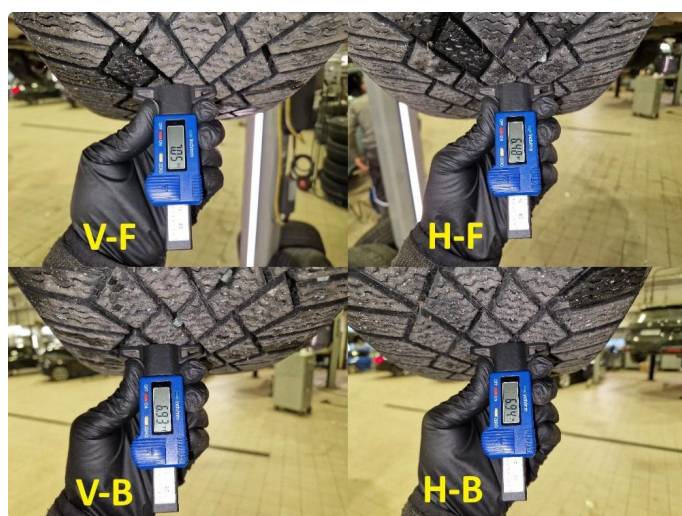
1.4 Mønsterdybde vinterdekk målt ved takst 07.05.2025, 37.381km.

| | VENSTRE FORAN | HØYRE FORAN | VENSTRE BAK | HØYRE BAK |
|---|---|---|---|---|
| MØNSTERDYBDE VINTERDEKK (MM) | 7 | 6,5 | 6,9 | 6,9 |

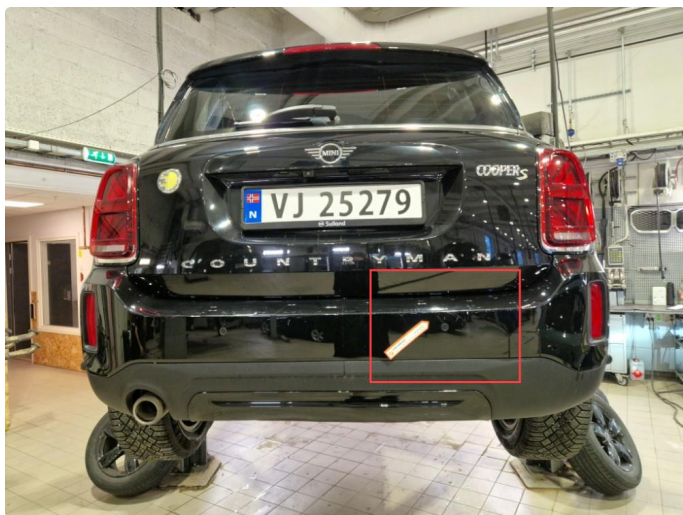
| Punkt | Beskrivelse | Plassering |
|---|---|---|
| 1.5 Støtfanger | Noen bruksriper på bilen, poleres. | |

1.5 Noen bruksriper på bilen, poleres.

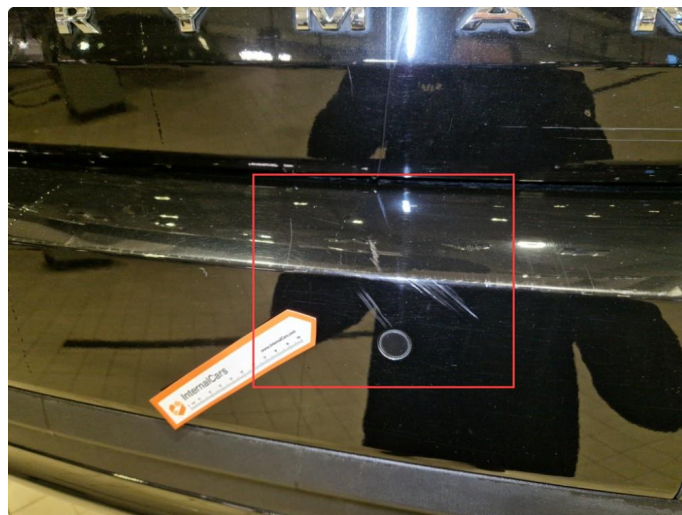
1.5 Noen bruksriper på bilen, poleres.
