AUDI E-TRON SPORTBACK 55 4WD

TESTDATO: 02.06.2025

CHASSISNR: WAUZZZGE2MB006313

NBF Tilstandsrapport er utarbeidet av Norges Bilbransjeforbund og Forbrukerrådet.

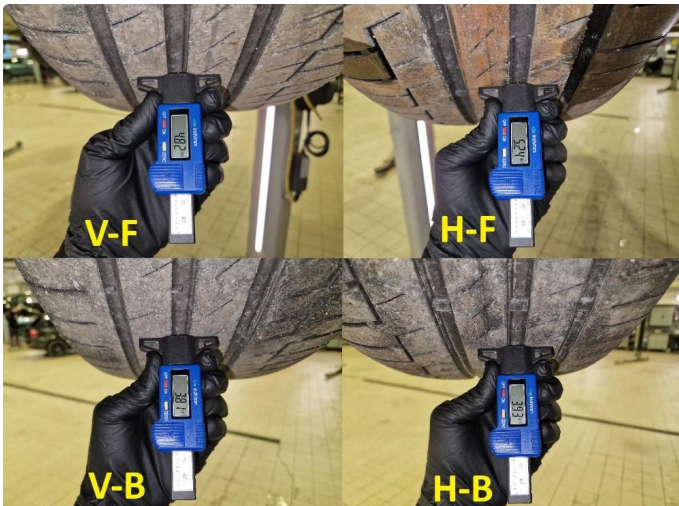
| Punkt | Beskrivelse | Plassering |
|---|---|---|
| 1.1 Dekk/Felger | Mønsterdybde sommerdekk målt ved takst 25.04.2025, 71.451km. | |

1.1 Mønsterdybde sommerdekk målt ved takst  
25.04.2025, 71.451km.

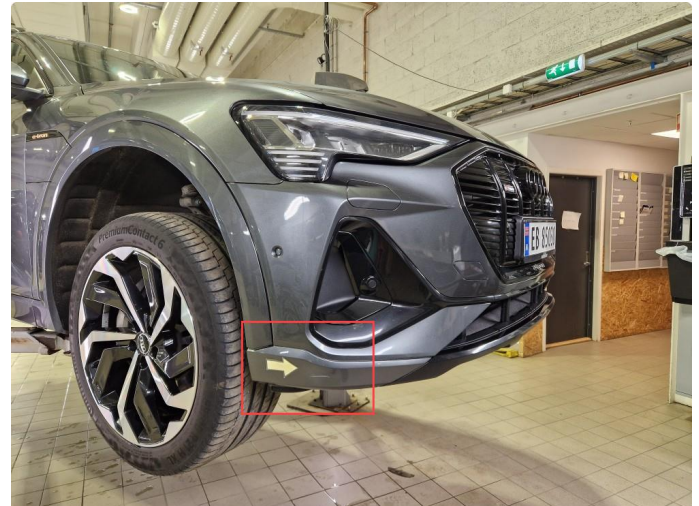
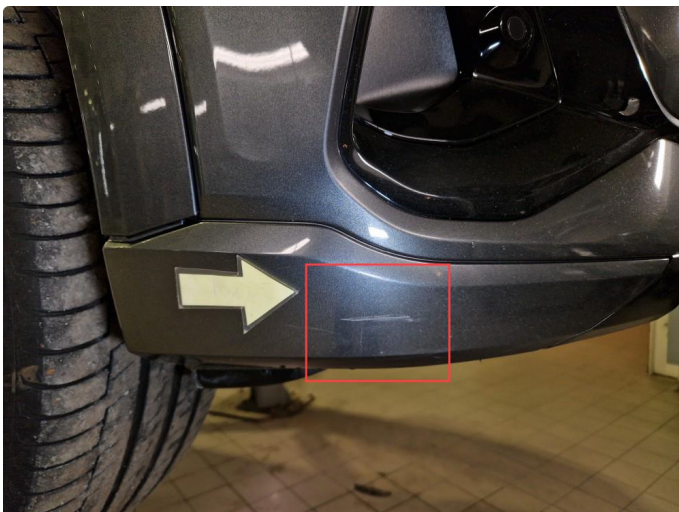
| Punkt | Beskrivelse | Plassering |
|---|---|---|
| 1.2 Støtfanger | Liten bruksripe nede på frontfanger, høyre side. | høyre - foran - nede |

1.2 Liten bruksripe nede på frontfanger, høyre side.

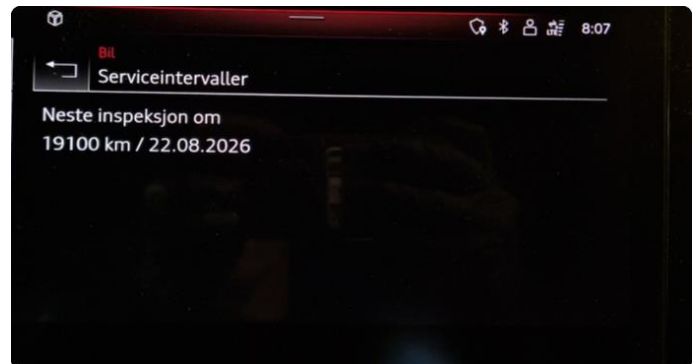
| Punkt | Beskrivelse | Plassering |
|---|---|---|
| 2.1 Service | Neste service 22.08.2026 / 19.100 km, regnet fra takstdato og km.stand. | |

2.1 Neste service 22.08.2026 / 19.100 km, regnet fra takstdato og km.stand.

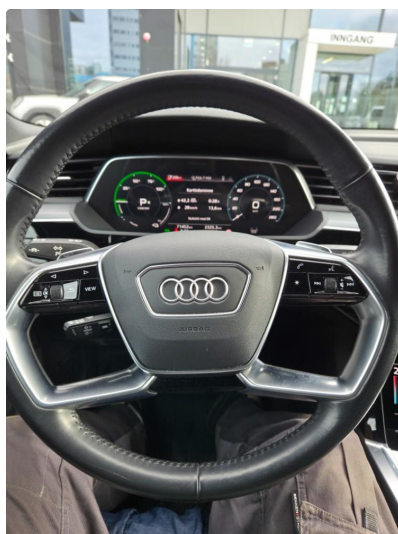
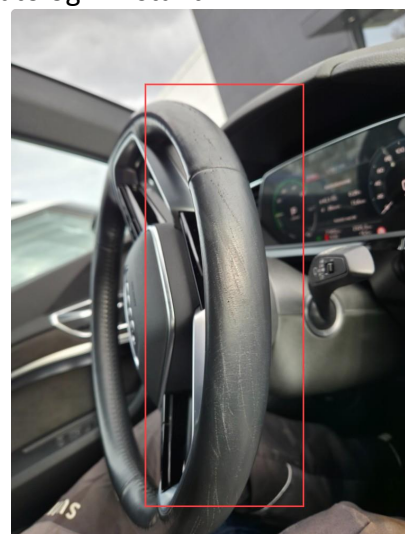
| Punkt | Beskrivelse | Plassering |
|---|---|---|
| 3.1 Ratt | Noe slitasje på ratt. | |

3.1 Noe slitasje på ratt.
