BMW X2 XDRIVE25E 4WD
TESTDATO: 16.04.2024
KODE: 1392617

VJ30400	40 218 KM	31.05.2022 Førstegang registrert	Bensin hybrid - Ladbar hybrid
----------------	------------------	--	---

NBF Tilstandsrapport er utarbeidet av Norges Bilbransjeforbund og Forbrukerrådet.

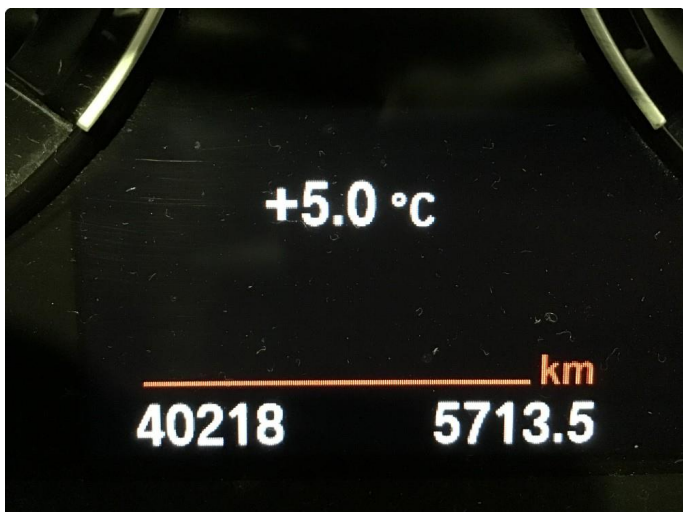
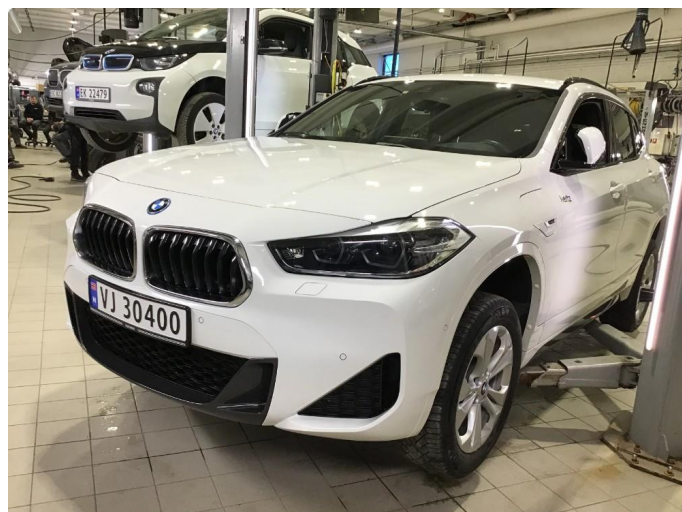
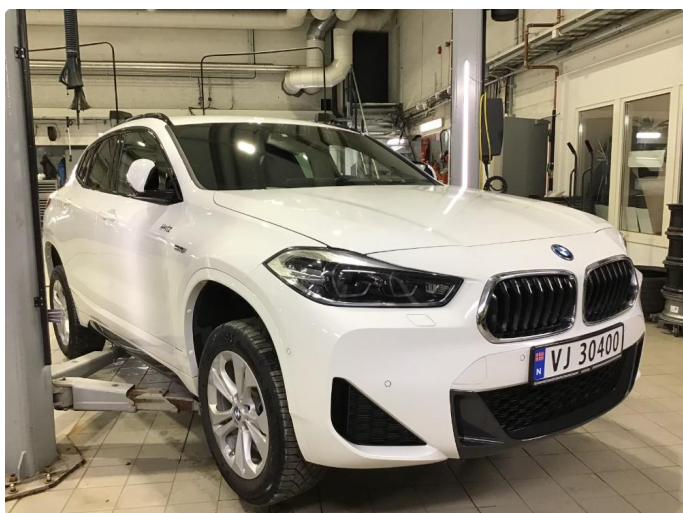
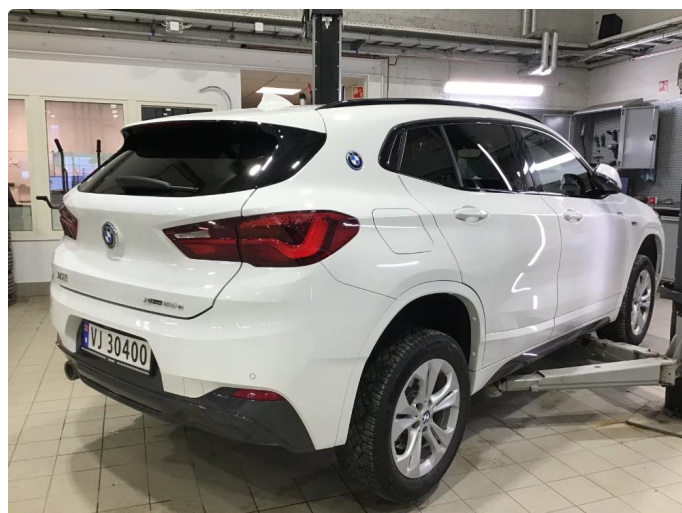
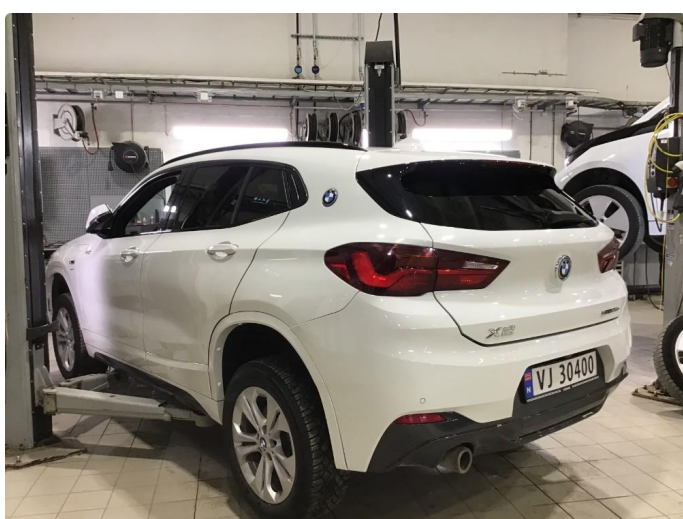
1.1 Oversiktsbilder av bilen.

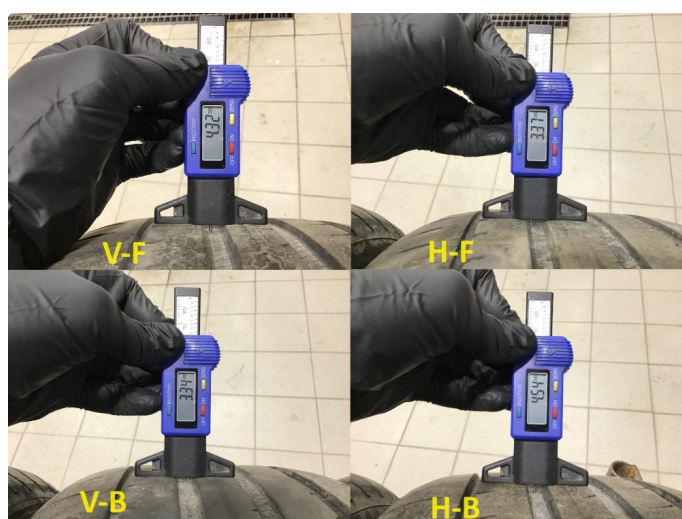
1.2 Mønsterdybde sommerdekk målt ved takst 28.02.24, 40.218km.

VENSTRE FORAN	HØYRE FORAN	VENSTRE BAK	HØYRE BAK
MØNSTERDYBDE SOMMERDEKK (MM)	4,3	3,4	3,3	4,5
MØNSTERDYBDE VINTERDEKK (MM)	7,1	6,7	7,4	7,6
BREMSEKLOSSER (MM)	10	10	10	10

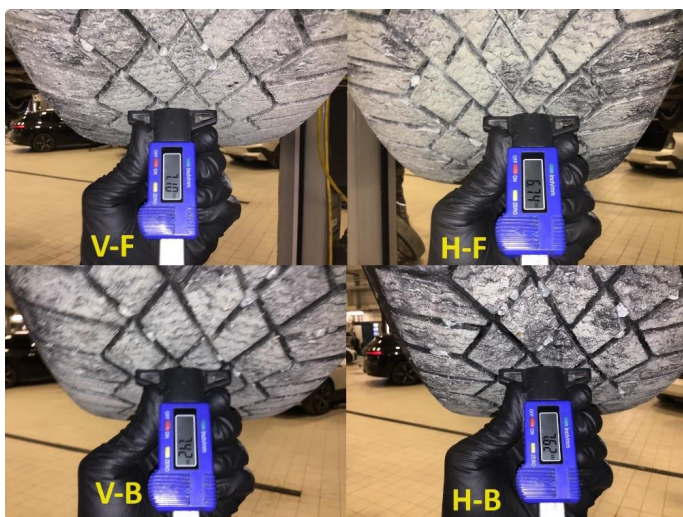
1.3 Mønsterdybde vinterdekk målt ved takst
28.02.24, 40.218km.

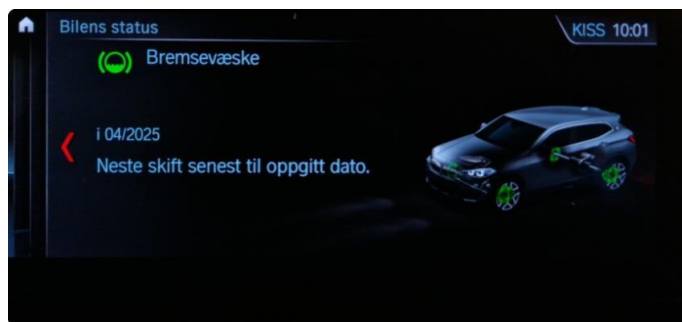
2.1 Neste service 04/2025. Bilen har en aktiv serviceavtale til bilen er 3 år eller har gått 60.000km, hva som først inntreffer.

Beskrivning	Utført av	Avrøking fra	Tidslengde	Körsträcka	Detaljer	Relaterat innehåll
Service Inclusive - 3 år / 60.000 km	AG	2022-maj-31	upp till 2025-maj-30	upp till 60000 km	⌵	Paket
