**BMW 330E 2WD**
**TESTDATO: 04.02.2026**
**KODE: 1941030**

**FT65462**

NBF Tilstandsrapport er utarbeidet av Norges Bilbransjeforbund og Forbrukerrådet.

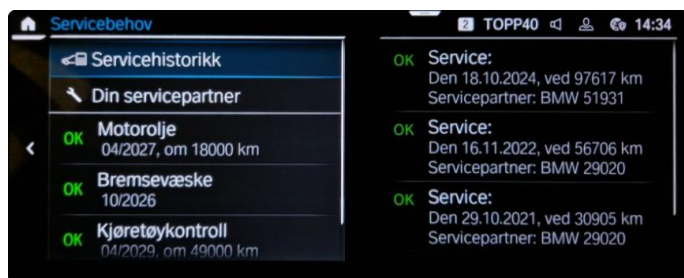
## 2.1 Neste service 10/2026.

| Punkt | Beskrivelse | Plassering |
|---|---|---|
| 2.1 Service | Neste service 10/2026. | |
