**MINI COUNTRYMAN COOPER SE ALL4 4WD**
**TESTDATO: 10.05.2024**
**KODE: 1411341**

| <b>VJ30649</b> | <b>41 960 KM</b> | <b>09.08.2022</b><br>Førstegang registrert | <b>Bensin hybrid</b><br>- Ladbar hybrid |

NBF Tilstandsrapport er utarbeidet av Norges Bilbransjeforbund og Forbrukerrådet.

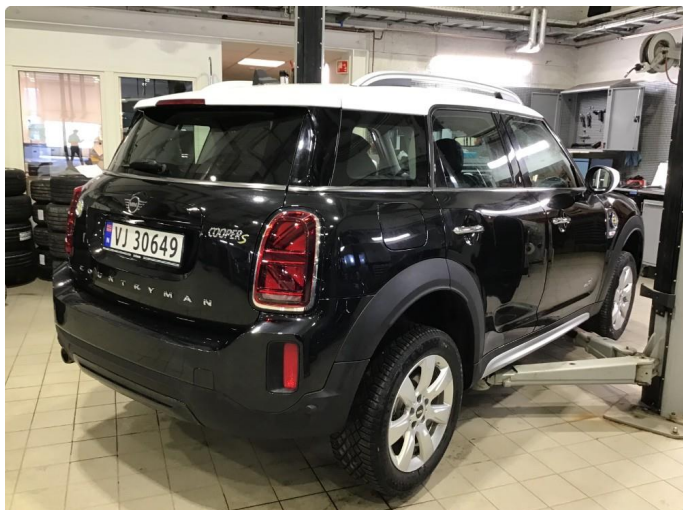
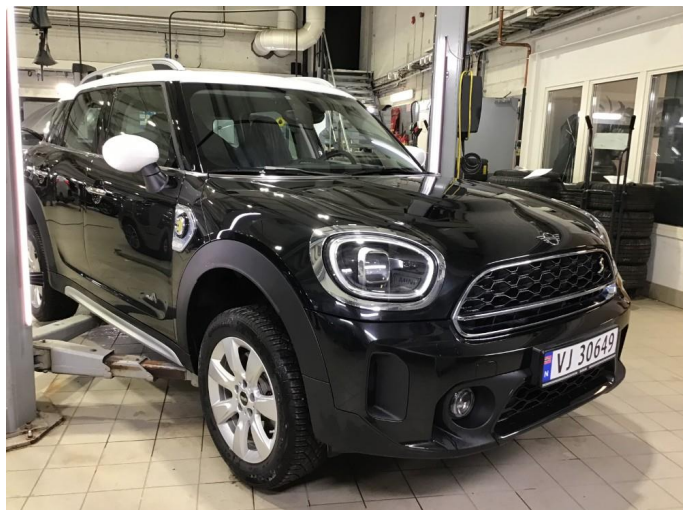
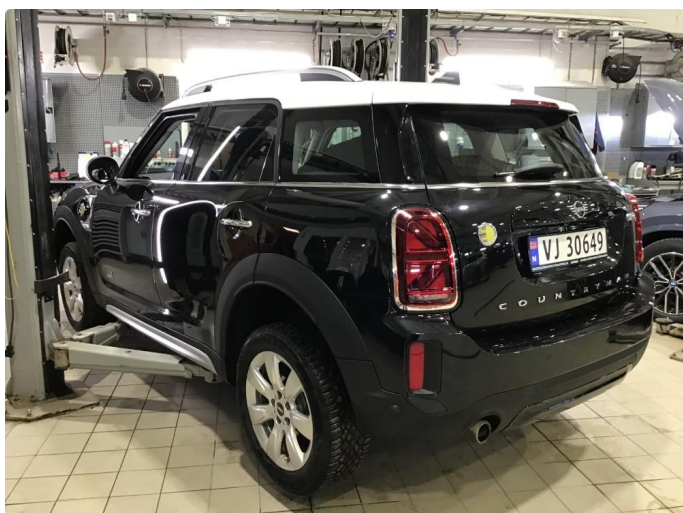
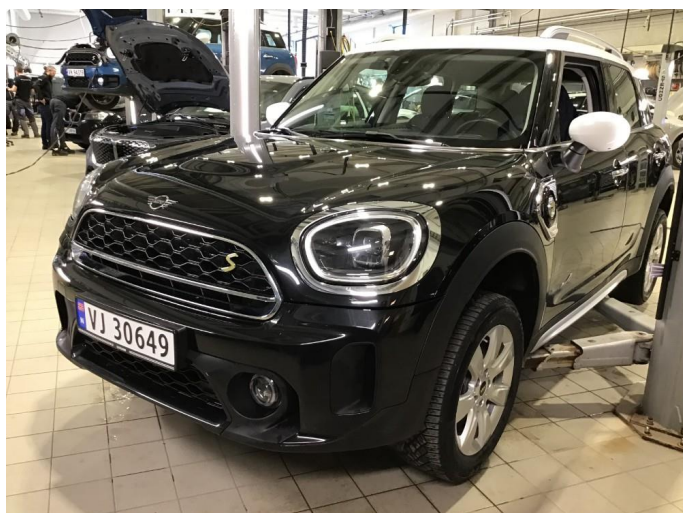
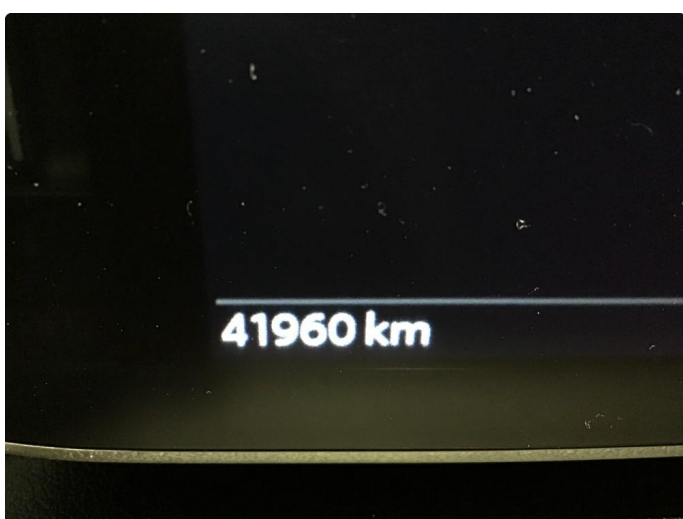
1.1 Oversiktsbilder av bilen.

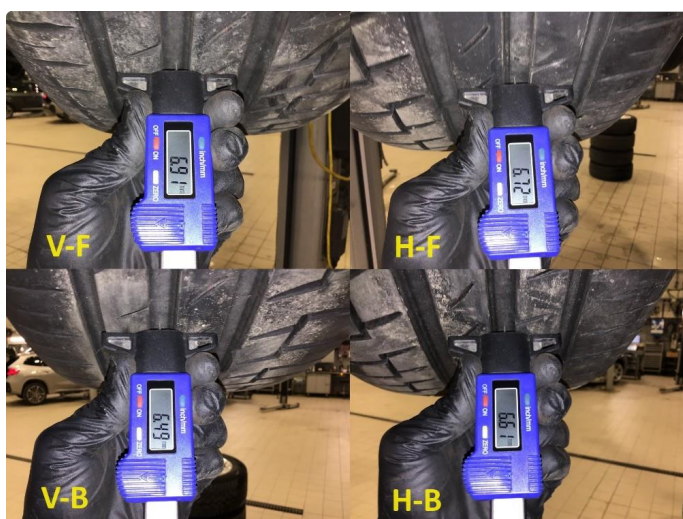
| Punkt | Beskrivelse | Plassering |
|---|--|---|
| 1.2 Dekk/Felger | Møsterdybde sommerdekk målt ved takst 26.04.24, 41.960km. | |

1.2 Møsterdybde sommerdekk målt ved takst 26.04.24, 41.960km.

| | <b>VENSTRE FORAN</b> | <b>HØYRE FORAN</b> | <b>VENSTRE BAK</b> | <b>HØYRE BAK</b> |
|---|---|---|---|---|
| <b>MØNSTERDYBDE SOMMERDEKK (MM)</b> | 6,9 | 6,7 | 6,5 | 6,6 |

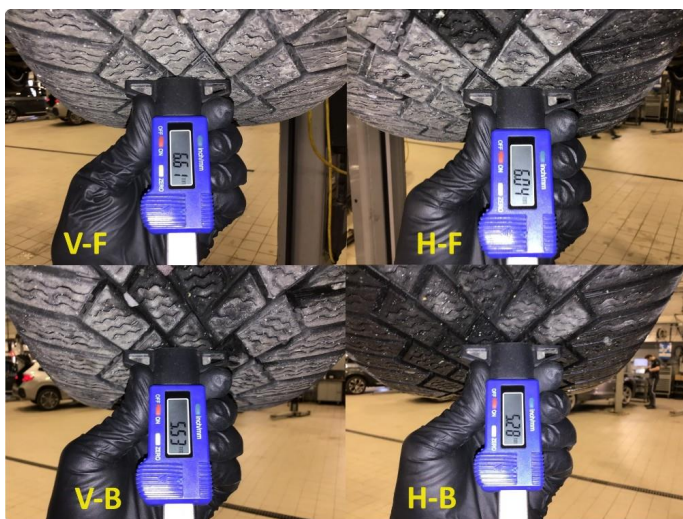
| Punkt | Beskrivelse | Plassering |
|---|--|---|
| 1.3 Dekk/Felger | Møsterdybde vinterdekk målt ved takst 26.04.24, 41.960km. | |

1.3 Møsterdybde vinterdekk målt ved takst  
26.04.24, 41.960km.

| | <b>VENSTRE FORAN</b> | <b>HØYRE FORAN</b> | <b>VENSTRE BAK</b> | <b>HØYRE BAK</b> |
|---|---|---|---|---|
| <b>MØNSTERDYBDE VINTERDEKK (MM)</b> | 6,6 | 6 | 5,5 | 5,3 |

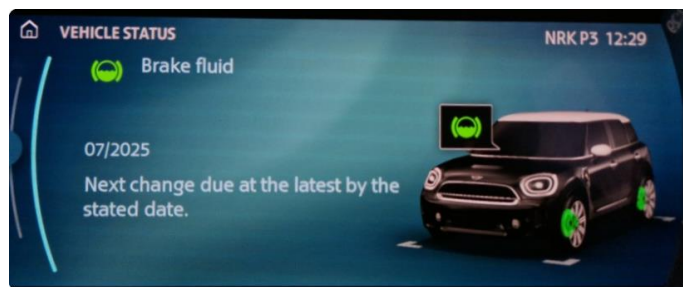
| Punkt | Beskrivelse | Plassering |
|---|--|---|
| 2.1 Service | Neste service 07/2025. Bilen har en aktiv serviceavtale til bilen er 3 år eller har gått 60.000km, hva som først inntreffer. | |

2.1 Neste service 07/2025. Bilen har en aktiv serviceavtale til bilen er 3 år eller har gått 60.000km, hva som først inntreffer.
