BMW X1 XDRIVE25E 4WD

TESTDATO: 02.12.2025

CHASSISNR: WBA71AB00M5T08659

NBF Tilstandsrapport er utarbeidet av Norges Bilbransjeforbund og Forbrukerrådet.

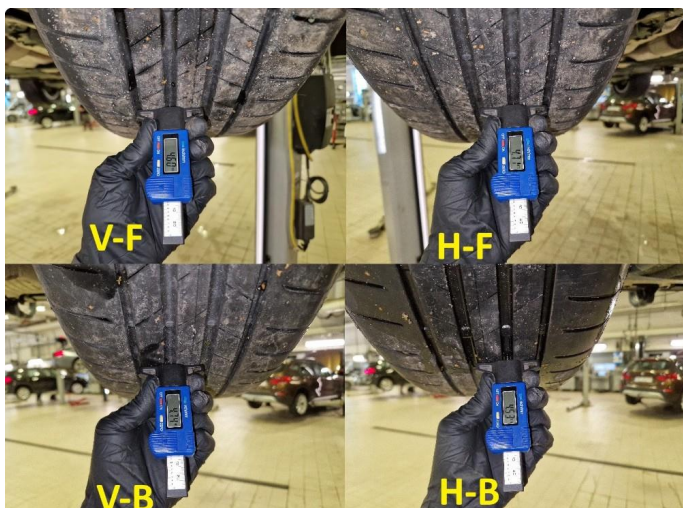
| Punkt | Beskrivelse | Plassering |
|---|---|---|
| 1.2 Dekk/Felger | Mønsterdybde sommerdekk målt ved takst 15.08.2025, 26.418km. | |

1.2 Mønsterdybde sommerdekk målt ved takst  
15.08.2025, 26.418km.

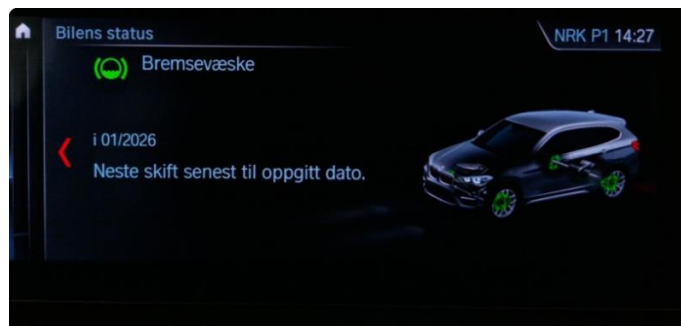
| Punkt | Beskrivelse | Plassering |
|---|---|---|
| 2.1 Service | Neste service 01/2026 Bil har BSI Service Inclusive - 5 ar / 60.000 km. | |

2.1 Neste service 01/2026 Bil har BSI Service  
Inclusive - 5 ar / 60.000 km.
