MERCEDES-BENZ EQC 400 4MATIC 4WD

TESTDATO: 10.09.2025

NBF Tilstandsrapport er utarbeidet av Norges Bilbransjeforbund og Forbrukerrådet.

## OPPSUMMERT STATUS PÅ KJØRETØY

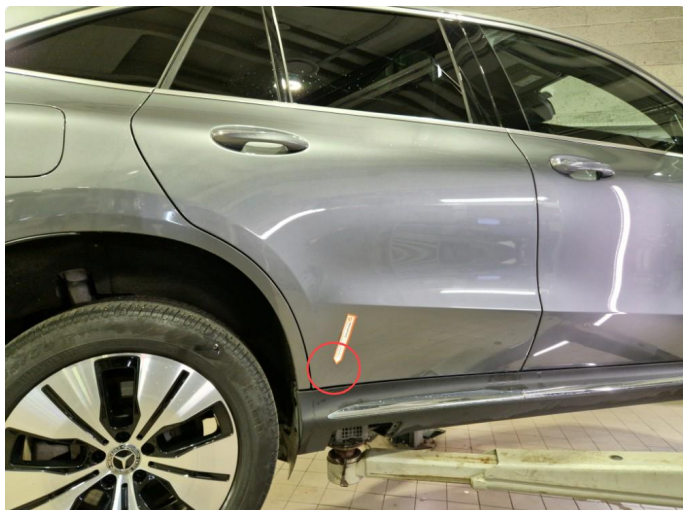
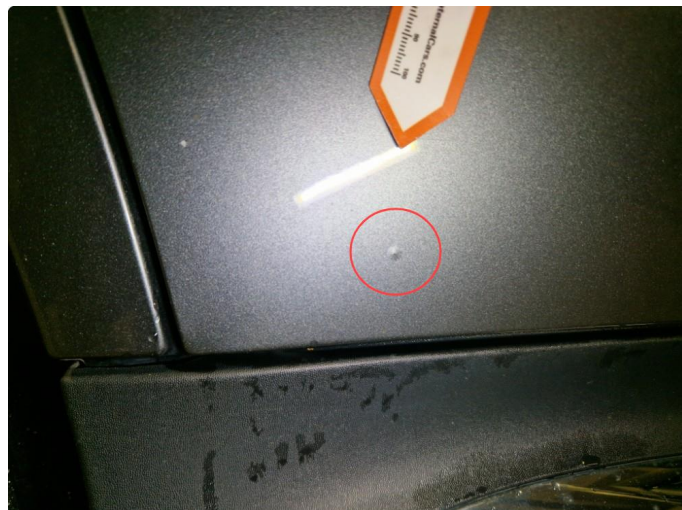
| Punkt | Beskrivelse | Plassering |
|---|---|---|
| 1.1 Dører | Liten rustboble nedre del h-bakdør, ytre påvirkning. ( Normal bruksslitasje ) | høyre bak |

1.1 Liten rustboble nedre del h-bakdør, ytre påvirkning. ( Normal bruksslitasje )

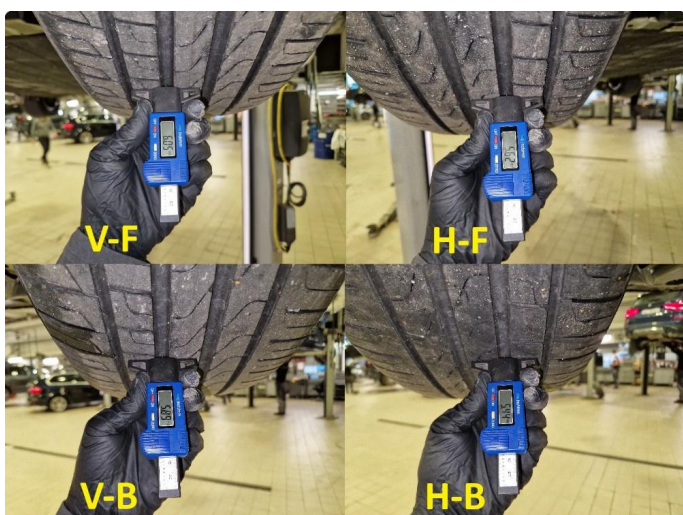
| Punkt | Beskrivelse | Plassering |
|---|---|---|
| 1.2 Dekk/Felger | Mønsterdybde sommerdekk målt ved takst 18.08.2025, 80.871km. | |

1.2 Mønsterdybde sommerdekk målt ved takst 18.08.2025, 80.871km.

| | VENSTRE FORAN | HØYRE FORAN | VENSTRE BAK | HØYRE BAK |
|---|---|---|---|---|
| MØNSTERDYBDE SOMMERDEKK (MM) | 6 | 5,6 | 5,9 | 5,4 |

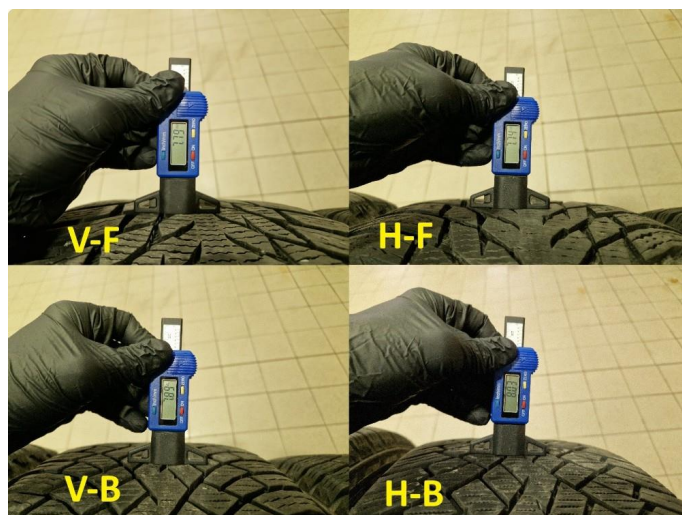
| Punkt | Beskrivelse | Plassering |
|---|---|---|
| 1.3 Dekk/Felger | Mønsterdybde vinterdekk målt ved takst 18.08.2025, 80.871km. 2 nye bakdekk påsatt etter takst. | |

1.3 Mønsterdybde vinterdekk målt ved takst 18.08.2025, 80.871km. 2 nye bakdekk påsatt etter takst.

| | VENSTRE FORAN | HØYRE FORAN | VENSTRE BAK | HØYRE BAK |
|---|---|---|---|---|
| MØNSTERDYBDE VINTERDEKK (MM) | 7,8 | 7,7 | 7,9 | 8 |

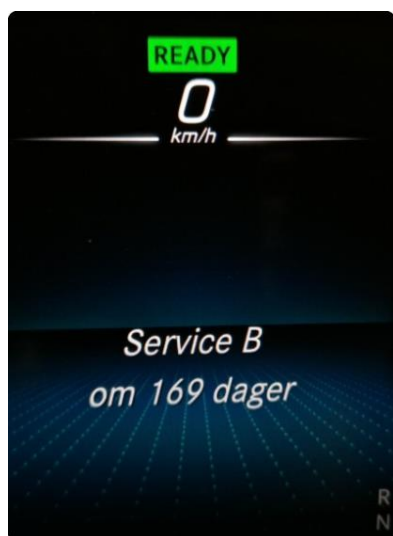
| Punkt | Beskrivelse | Plassering |
|---|---|---|
| 2.1 Service | Neste service B om 169 dager, regnet fra takstdato 18.08.2025. | |

2.1 Neste service B om 169 dager, regnet fra takstdato 18.08.2025.
