**BMW 545E XDRIVE 4WD**
**TESTDATO: 15.04.2025**
**KODE: 1692473**

**VJ30832**

NBF Tilstandsrapport er utarbeidet av Norges Bilbransjeforbund og Forbrukerrådet.

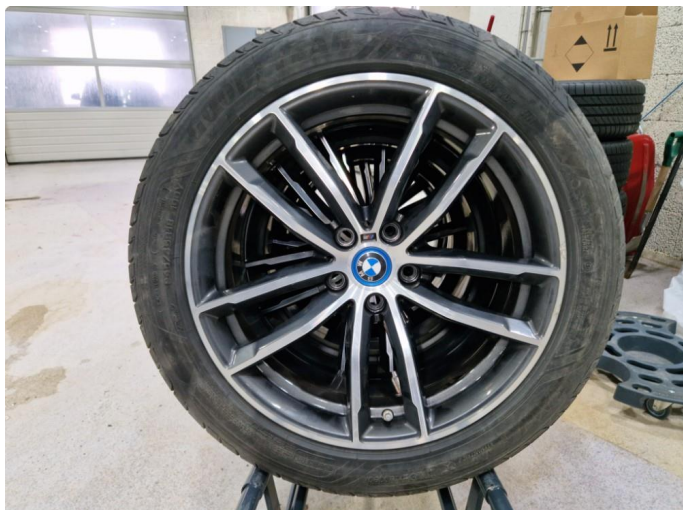
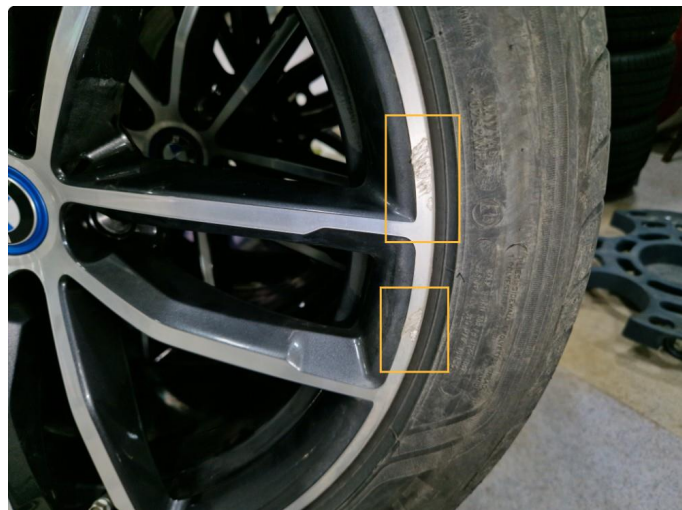
| Punkt | Beskrivelse | Plassering |
|---|---|---|
| 1.1 Dekk/Felger | Noen bruksmerker på 1 sommerfelg, regnes som normal bruksslitasje. | |

1.1 Noen bruksmerker på 1 sommerfelg, regnes som normal bruksslitasje.

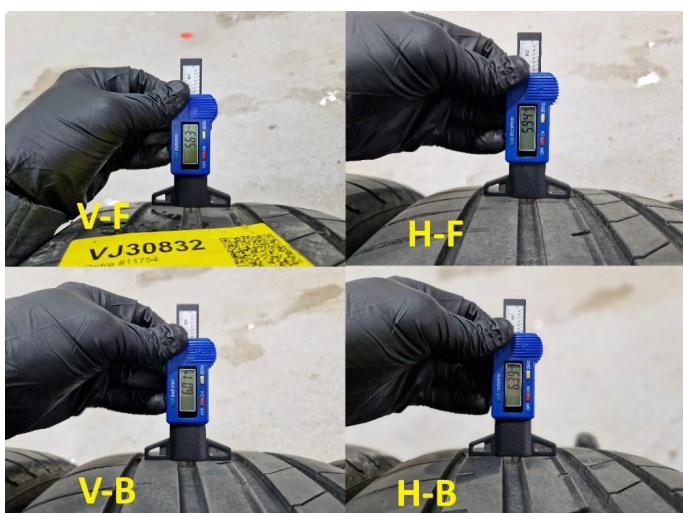
| Punkt | Beskrivelse | Plassering |
|---|---|---|
| 1.2 Dekk/Felger | Mønsterdybde sommerdekk målt ved takst 31.03.2025, 30.313km. | |

1.2 Mønsterdybde sommerdekk målt ved takst 31.03.2025, 30.313km.

| | VENSTRE FORAN | HØYRE FORAN | VENSTRE BAK | HØYRE BAK |
|---|---|---|---|---|
| MØNSTERDYBDE SOMMERDEKK (MM) | 5,6 | 5,9 | 6 | 6,4 |

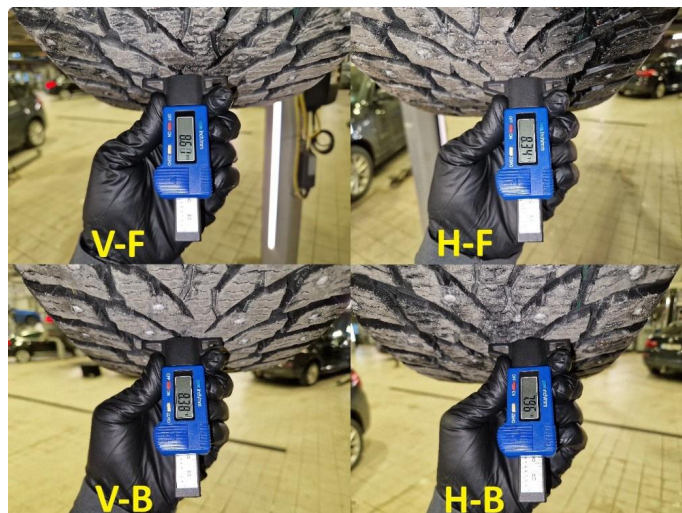
| Punkt | Beskrivelse | Plassering |
|---|---|---|
| 1.3 Dekk/Felger | Mønsterdybde vinterdekk målt ved takst 31.03.2025, 30.313km. | |

1.3 Mønsterdybde vinterdekk målt ved takst 31.03.2025, 30.313km.

| | VENSTRE FORAN | HØYRE FORAN | VENSTRE BAK | HØYRE BAK |
|---|---|---|---|---|
| MØNSTERDYBDE VINTERDEKK (MM) | 8,6 | 8,3 | 8,4 | 7,9 |

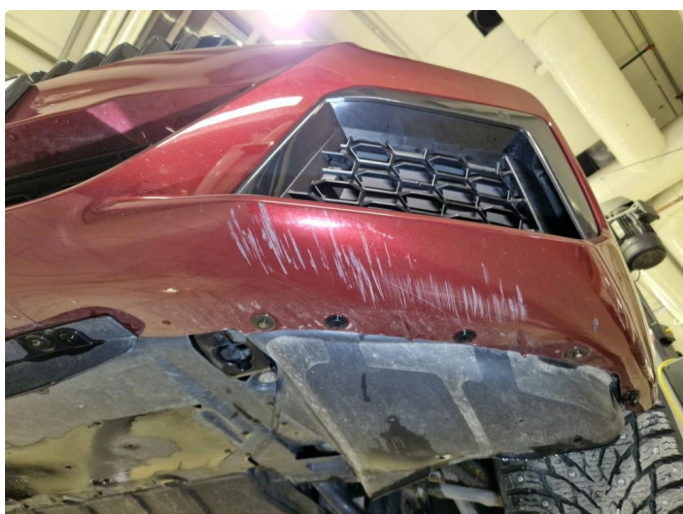
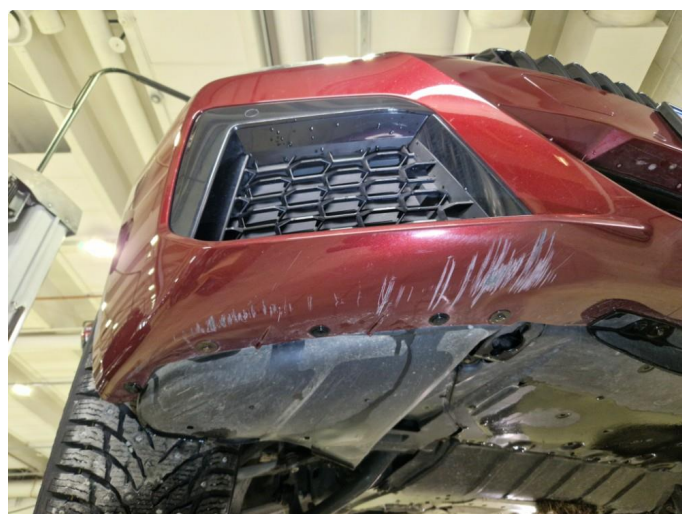
| Punkt | Beskrivelse | Plassering |
|---|---|---|
| 1.4 Støtfanger | Skrubbemerker underkant fremfanger, regnes som normal bruksslitasje. | foran - nede |

1.4 Skrubbermerker underkant fremfanger, regnes som normal bruksslitasje.

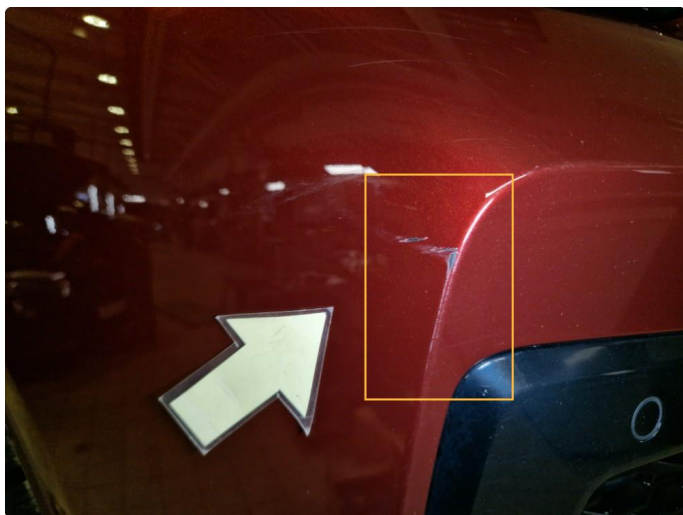
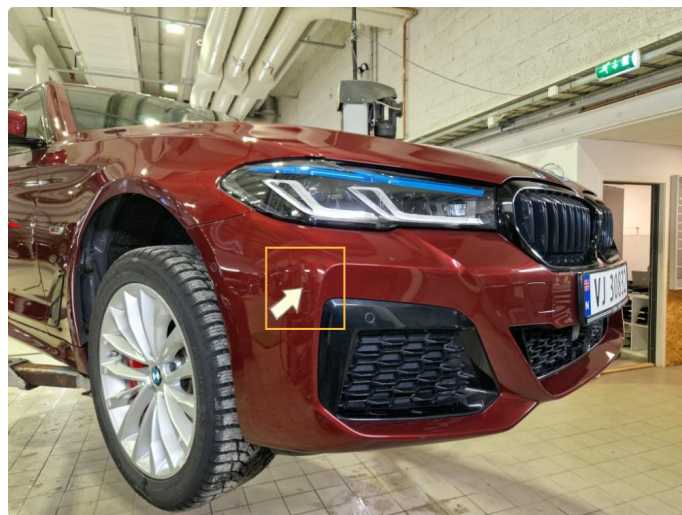
| Punkt | Beskrivelse | Plassering |
|---|---|---|
| 1.5 Støtfanger | Lite bruksmerke på høyre side, fremfanger. | høyre - foran |

1.5 Lite bruksmerke på høyre side, fremfanger.
