**BMW X6 XDRIVE40D 313 HK AUTOMAT 4WD**
**TESTDATO: 14.05.2025**
**KODE: 1711948**

**VH77707**

NBF Tilstandsrapport er utarbeidet av Norges Bilbransjeforbund og Forbrukerrådet.

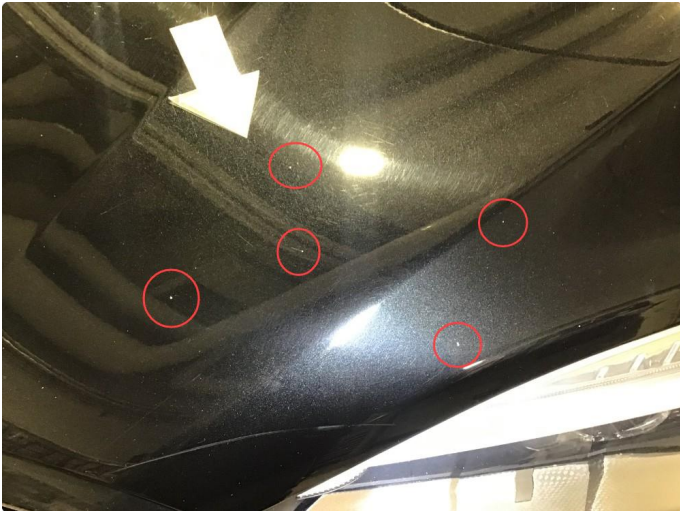
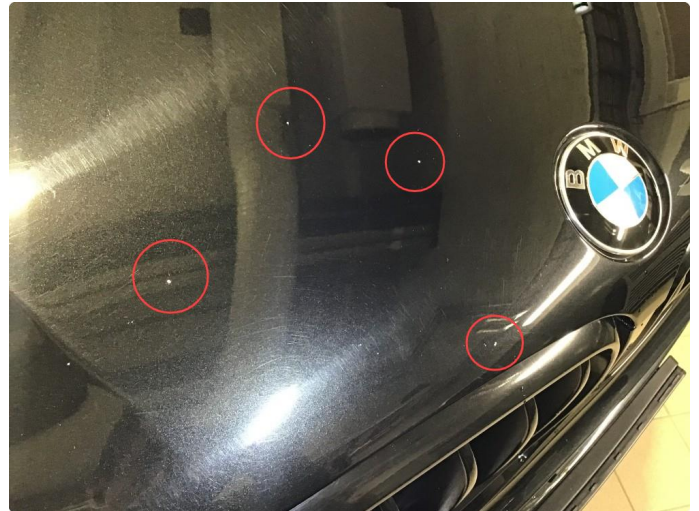
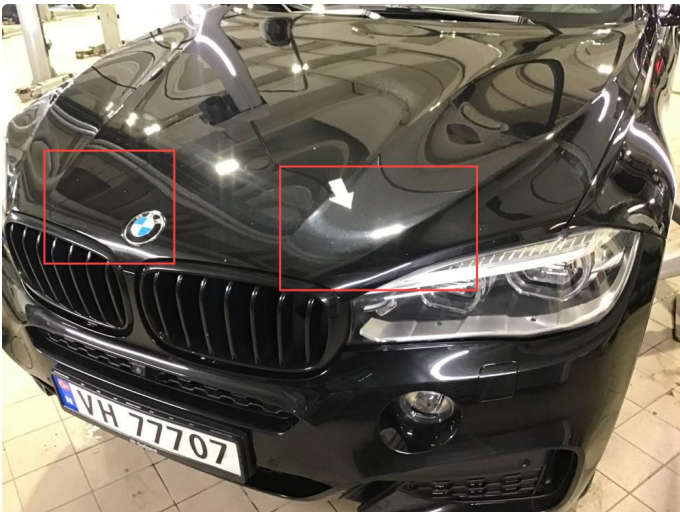
| Punkt | Beskrivelse | Plassering |
|---|---|---|
| 1.1 Panser | Noe små steinsprut fremre del panser. | foran |

1.1 Noe små steinsprut fremre del panser.

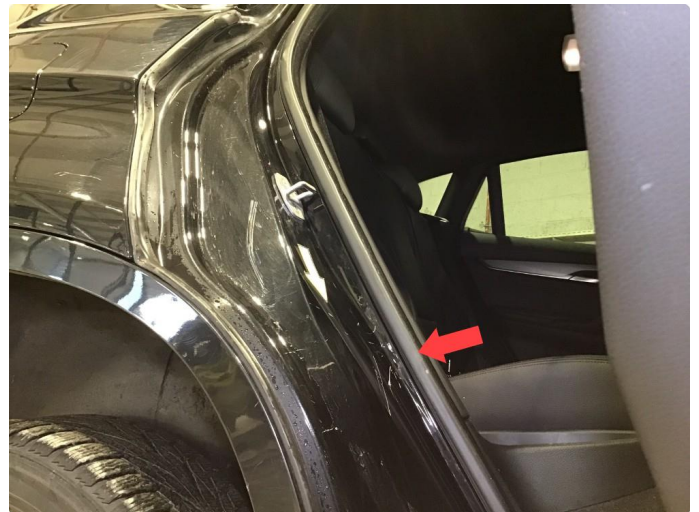
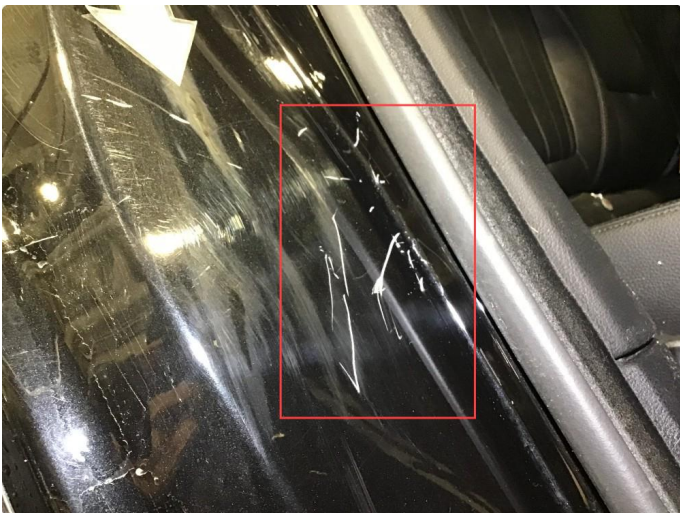
| Punkt | Beskrivelse | Plassering |
|---|---|---|
| 1.2 Døråpning | Noe riper døråpning h-bak, regnes som normal bruksslitasje. | høyre bak |

1.2 Noe riper døråpning h-bak, regnes som normal bruksslitasje.

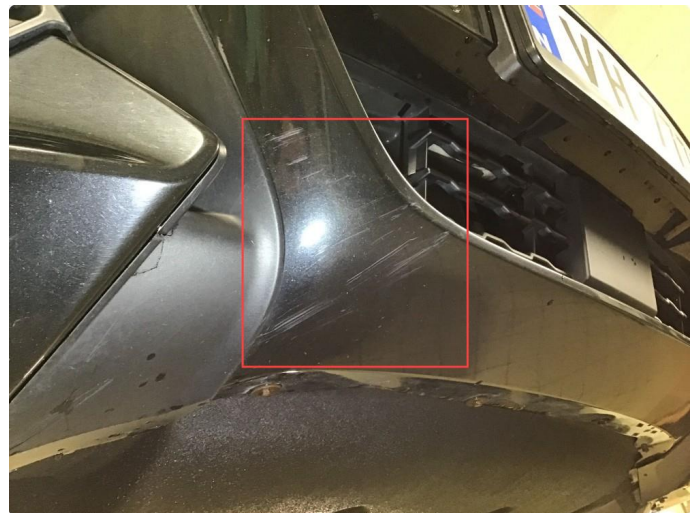
| Punkt | Beskrivelse | Plassering |
|---|---|---|
| 1.3 Støtfanger | Skrubbemerker underkant fremfanger, regnes som normal bruksslitasje. | foran - nede |

1.3 Skrubbemerker underkant fremfanger, regnes som normal bruksslitasje.

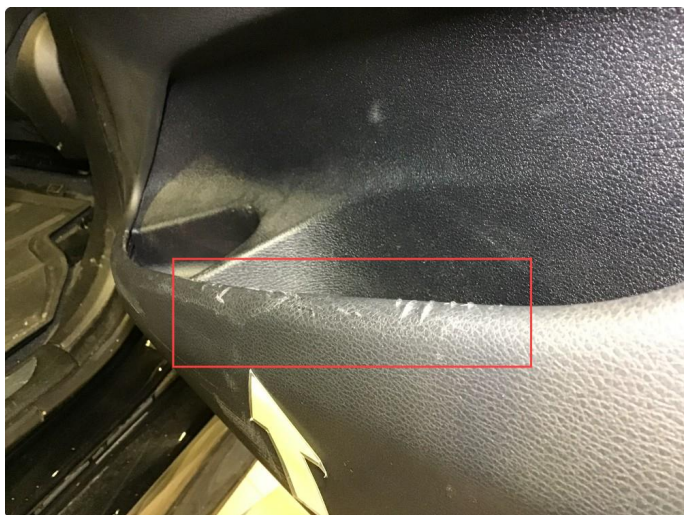
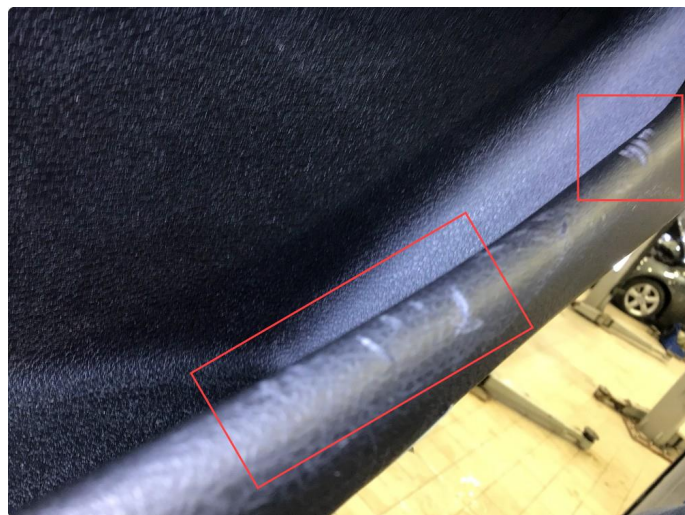
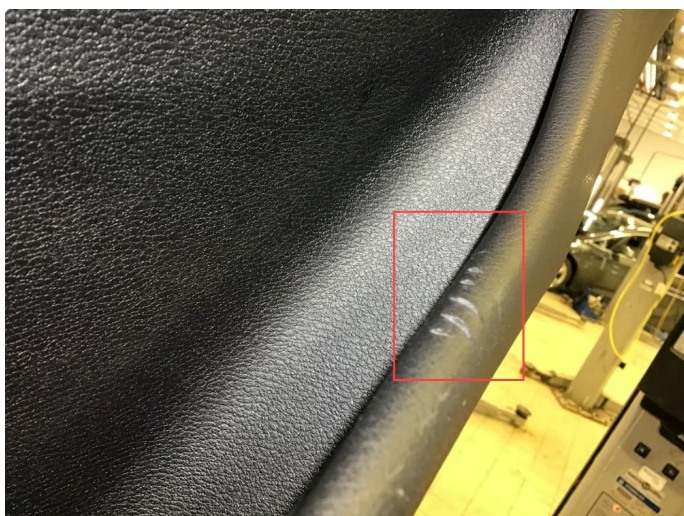
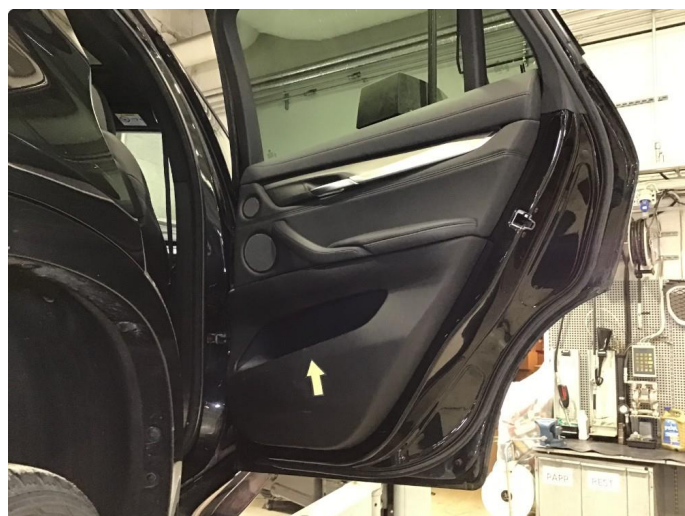
| Punkt | Beskrivelse | Plassering |
|---|---|---|
| 3.1 Dørtrekk | Bruksmerker på dørtrekk, høyre bakdør. | høyre bak |

3.1 Bruksmerker på dørtrekk, høyre bakdør.
