**BMW IX XDRIVE50 4WD**
**TESTDATO: 02.06.2025**
**KODE: 1725541**

**ED72061**

NBF Tilstandsrapport er utarbeidet av Norges Bilbransjeforbund og Forbrukerrådet.

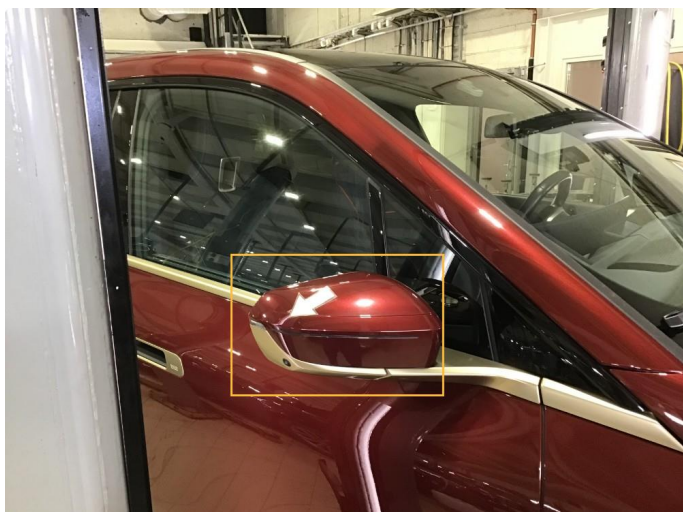
| Punkt | Beskrivelse | Plassering |
|---|---|---|
| 1.1 Speil | Noe riper / sår speilkåpe h-side , er flekket tidligere. | foran |

1.1 Noe riper / sår speilkåpe h-side , er flekket tidligere.

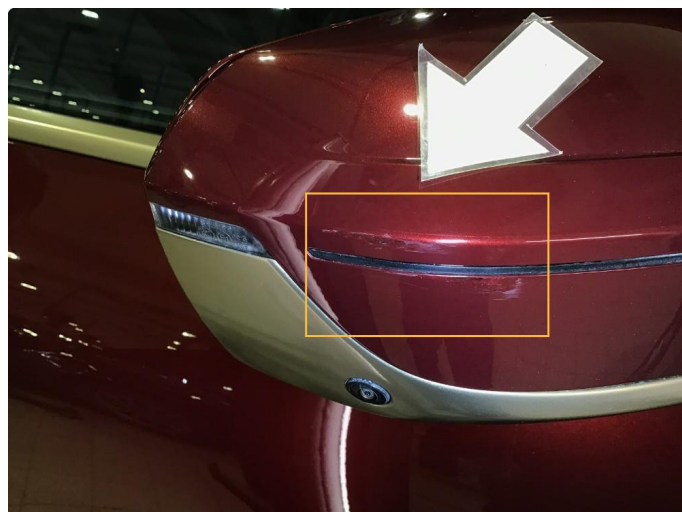
1.1 Noe riper / sår speilkåpe h-side , er flekket tidligere.

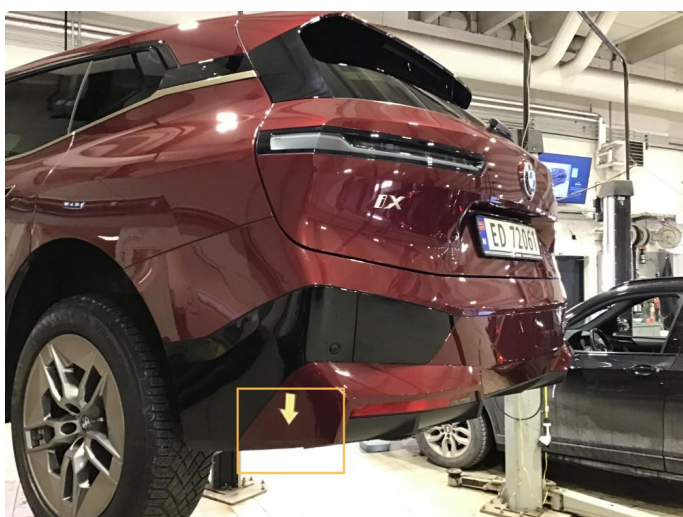
| Punkt | Beskrivelse | Plassering |
|---|---|---|
| 1.2 Støtfanger | Noe bruksmerke nedre del venstre side bakfanger. | bak |

1.2 Noe bruksmerke nedre del venstre side bakfanger.

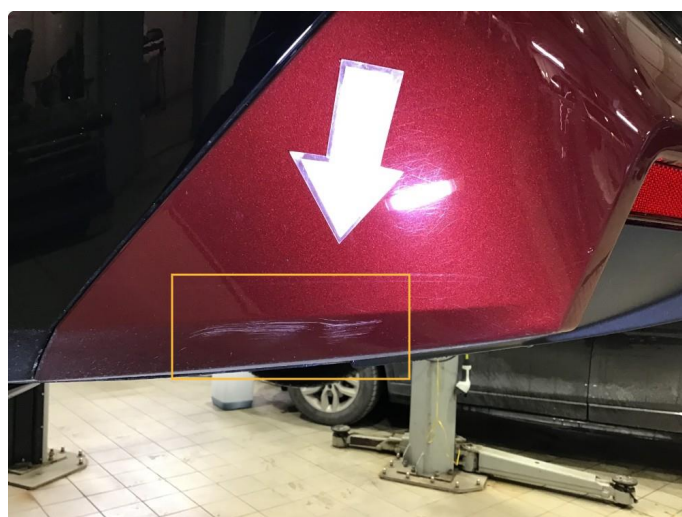
1.2 Noe bruksmerke nedre del venstre side bakfanger.

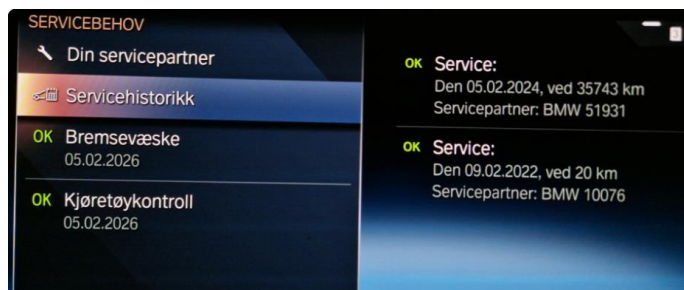
2.1 Neste service 05.02.2026, bilen har en aktiv serviceavtale til bilen er 4 år.

Forord  
BMW iX xDrive50, 385kW  
WBY21G039CJ71442

Servicekontrakt

| Beskrivning | Utført av | Avrøking fra | Tidslangd | Körsträcka | Detaljer | Relaterat innehåll |
|---|---|---|---|---|---|---|
| Service Inclusive - 4 år | AG | 16 feb. 2022 | upp till 15 feb. 2026 | upp till 999999 km | ⓘ | Paket |

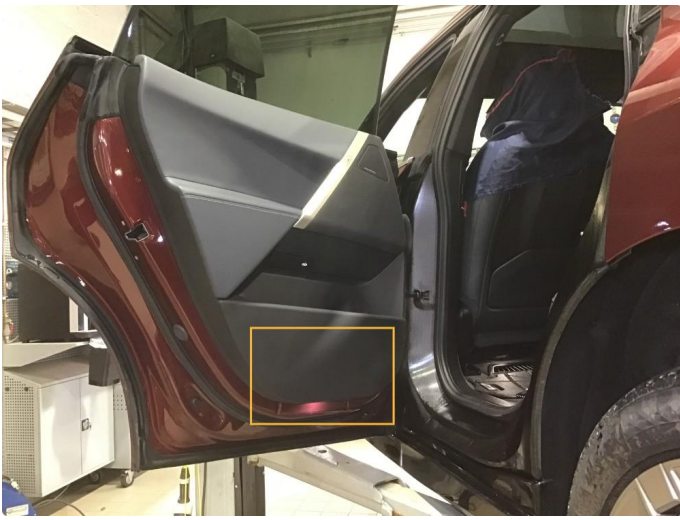
| Punkt | Beskrivelse | Plassering |
|---|---|---|
| 3.1 Opplysninger | Noe bruksmerker i dørtrekk, venstre bakdør. | bak |

3.1 Noe bruksmerker i dørtrekk, venstre bakdør.

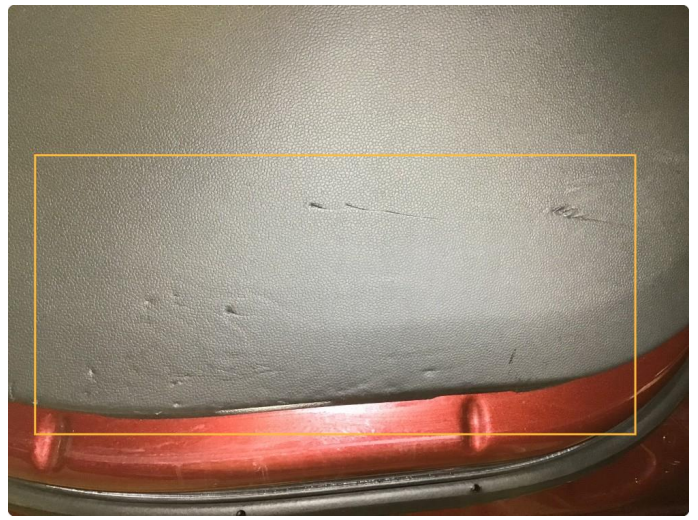
3.1 Noe bruksmerker i dørtrekk, venstre bakdør.

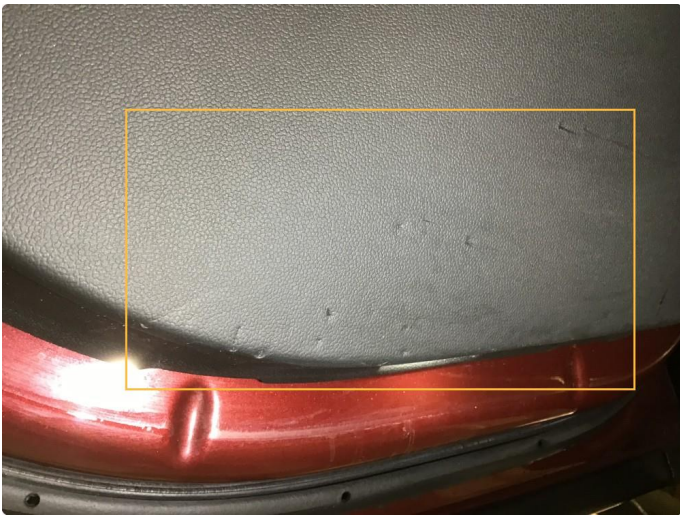
3.1 Noe bruksmerker i dørtrekk, venstre bakdør.
