BMW IX3 2WD

TESTDATO: 14.07.2025

CHASSISNR: WBY41DU05NS547341

NBF Tilstandsrapport er utarbeidet av Norges Bilbransjeforbund og Forbrukerrådet.

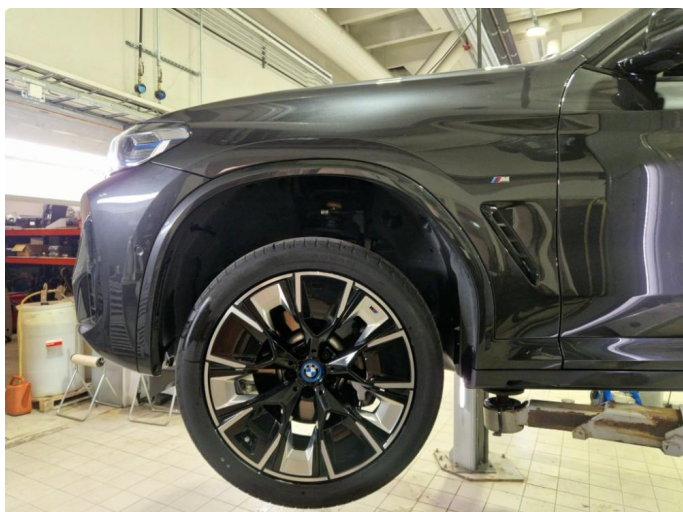
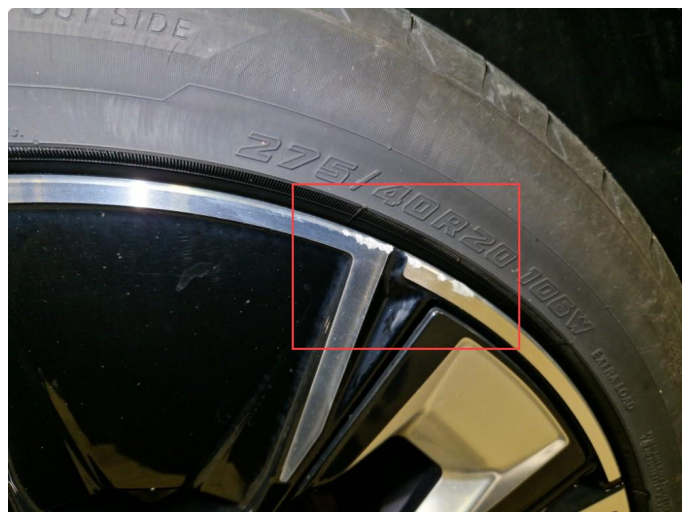
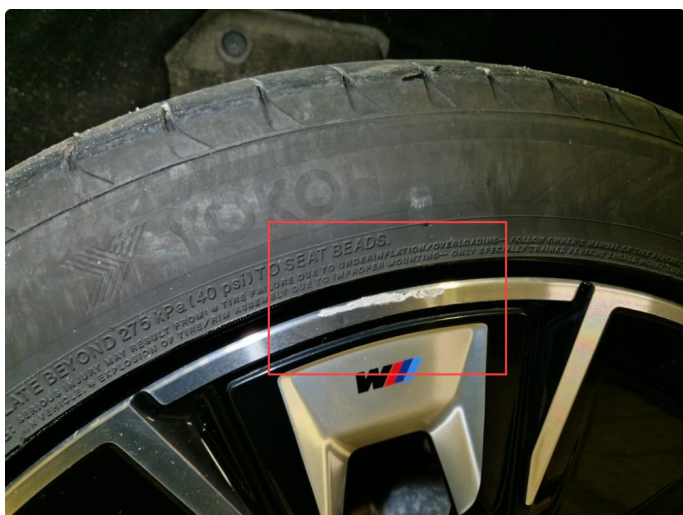
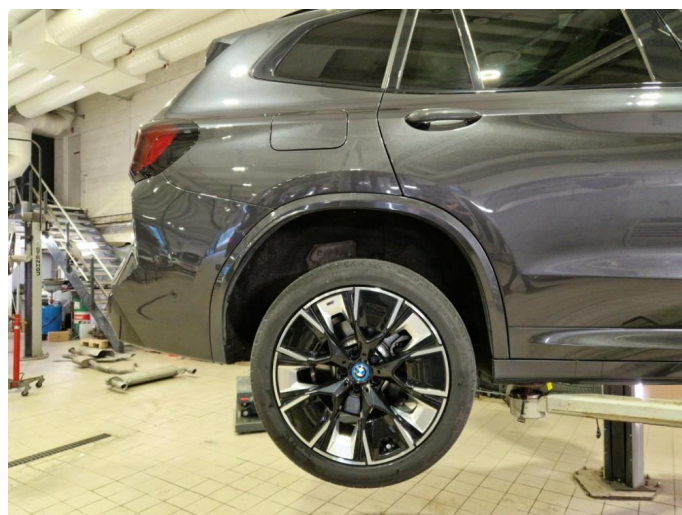
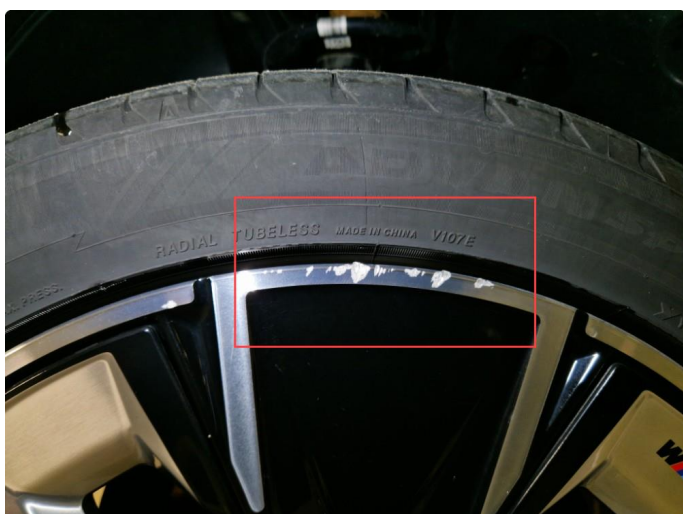
| Punkt | Beskrivelse | Plassering |
|---|---|---|
| 1.1 Dekk/Felger | Noe sår sommerfelg v-fram + sommerfelg h-bak | venstre foran - høyre bak |

1.1 Noe sår sommerfelg v-ram + sommerfelg h-bak

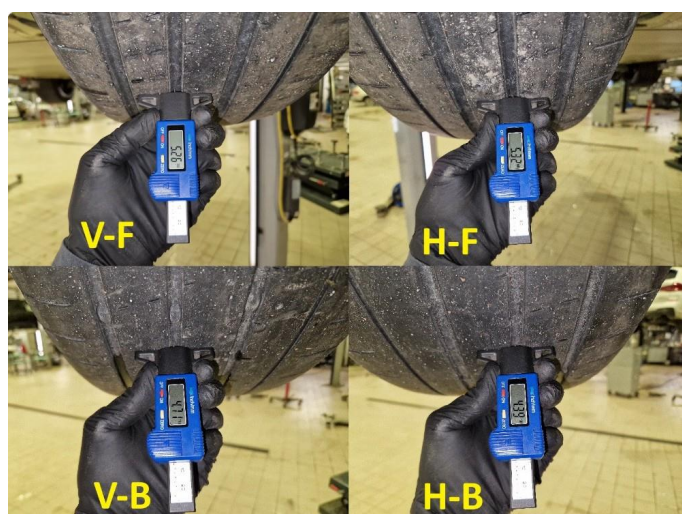
1.2 Dekkdybdmåling sommerdekk utført 02.07.2025 ved km : 37657

| | VENSTRE FORAN | HØYRE FORAN | VENSTRE BAK | HØYRE BAK |
|---|---|---|---|---|
| MØNSTERDYBDE SOMMERDEKK (MM) | 5,2 | 5,3 | 4,7 | 4,4 |

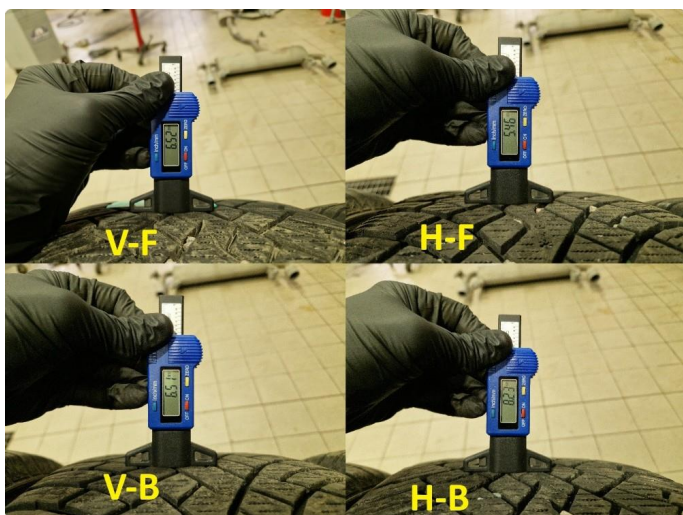
1.3 Dekkdybdemåling vinterdekk utført  
02.07.2025 ved km : 37657

| | VENSTRE FORAN | HØYRE FORAN | VENSTRE BAK | HØYRE BAK |
|---|---|---|---|---|
| MØNSTERDYBDE VINTERDEKK (MM) | 6,5 | 5,4 | 6,5 | 8,2 |

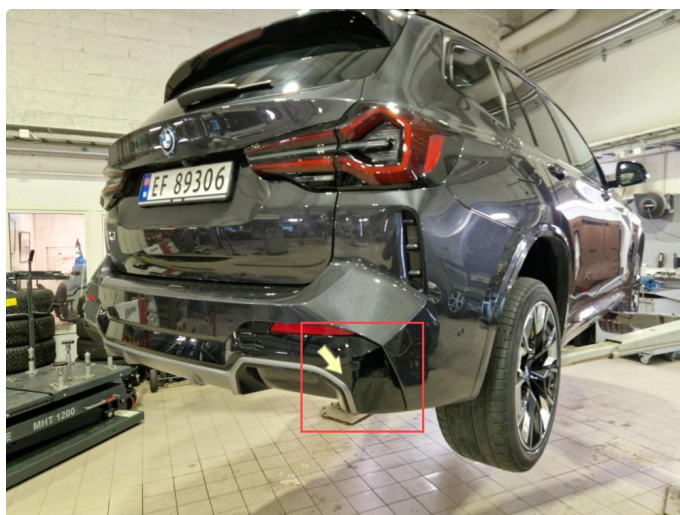
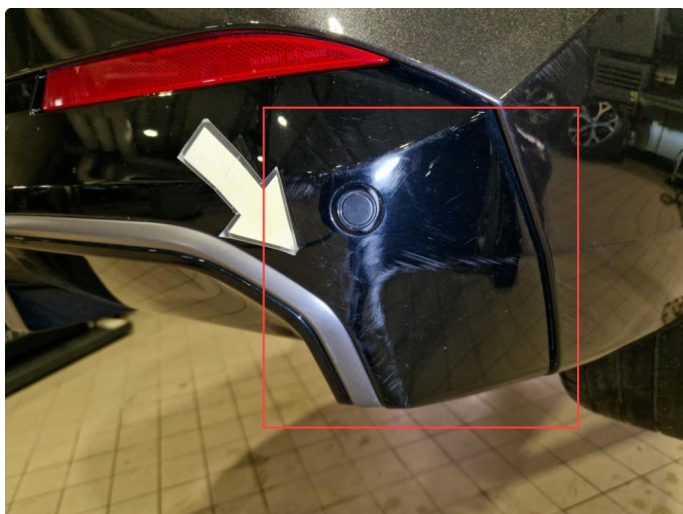
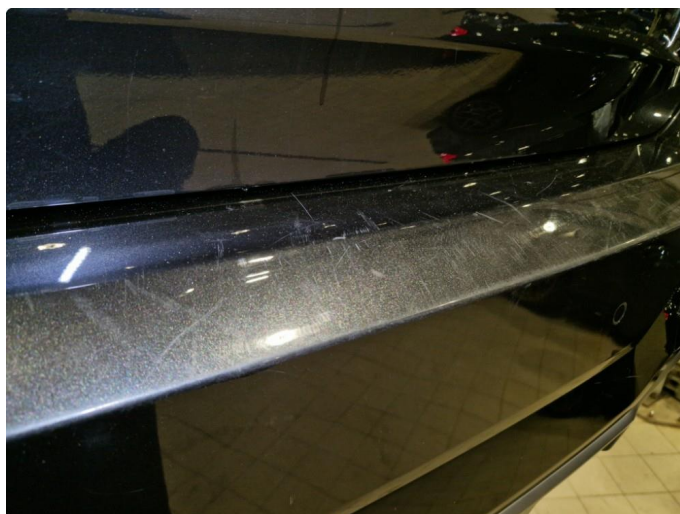
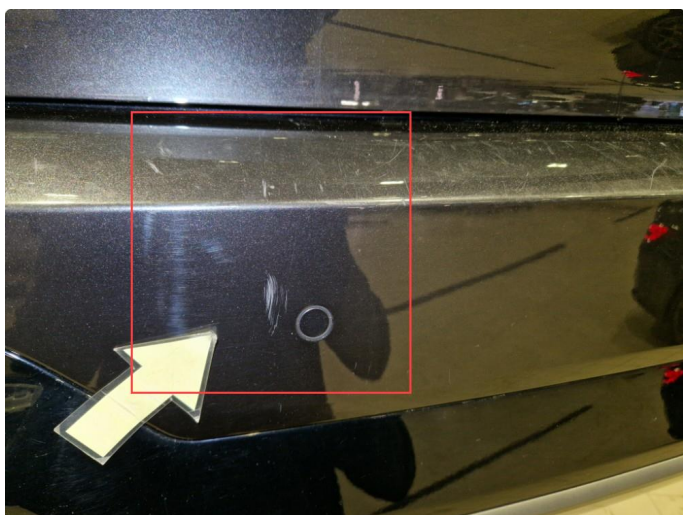
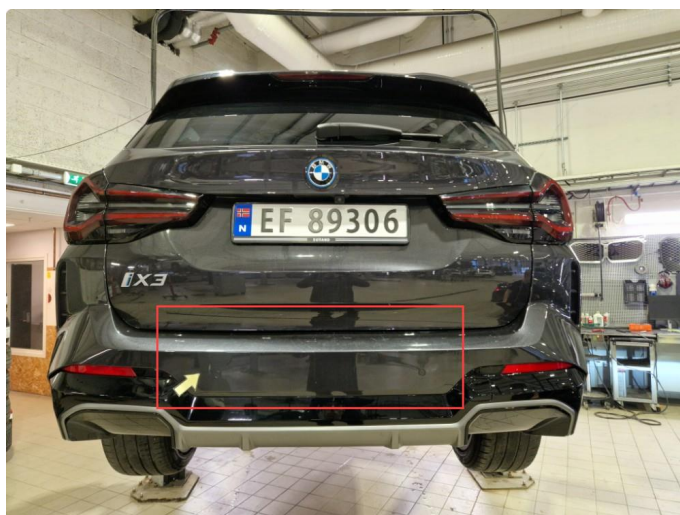
| Punkt | Beskrivelse | Plassering |
|---|---|---|
| 1.4 Støtfanger | Noe riper bakfanger | bak |

1.4 Noe riper bakfanger
