**MINI ACEMAN SE 2WD**
**TESTDATO: 28.08.2025**
**KODE: 1794726**

**EJ92312**

NBF Tilstandsrapport er utarbeidet av Norges Bilbransjeforbund og Forbrukerrådet.

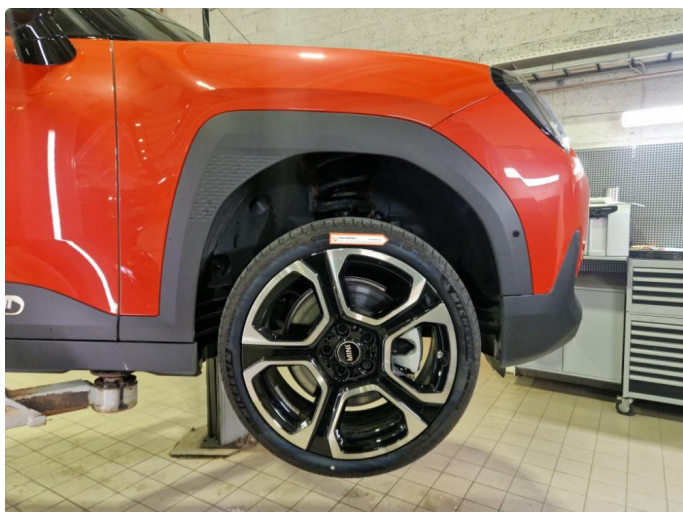
| Punkt | | Beskrivelse | Plassering |
|---|---|---|---|
| 1.1 | Dekk/Felger | Noe bruksmerker på 1 sommerfelg. | høyre foran |

1.1 Noe bruksmerker på 1 sommerfelg.

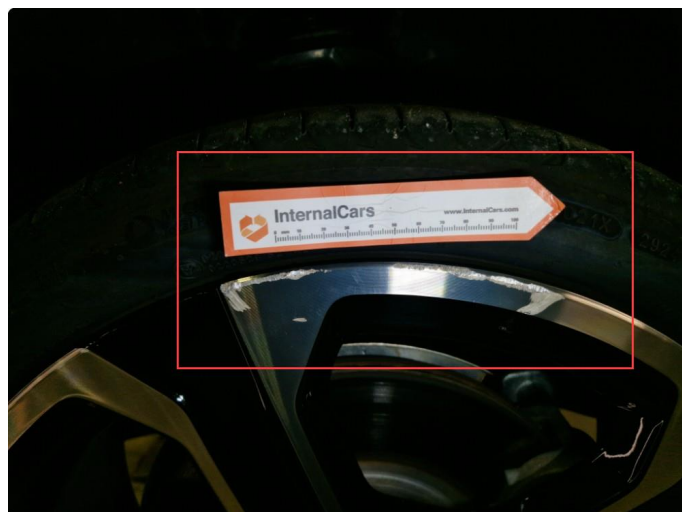
1.1 Noe bruksmerker på 1 sommerfelg.

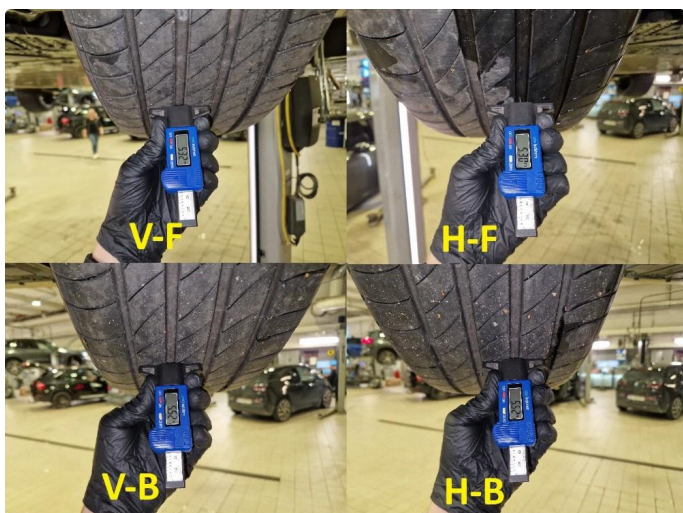
| Punkt | | Beskrivelse | Plassering |
|---|---|---|---|
| 1.2 | Dekk/Felger | Mønsterdybde sommerdekk målt ved takst 28.08.2025, 8.055km. | |

1.2 Mønsterdybde sommerdekk målt ved takst 28.08.2025, 8.055km.

| | VENSTRE FORAN | HØYRE FORAN | VENSTRE BAK | HØYRE BAK |
|---|---|---|---|---|
| MØNSTERDYBDE SOMMERDEKK (MM) | 5,3 | 5,3 | 5,5 | 5,5 |

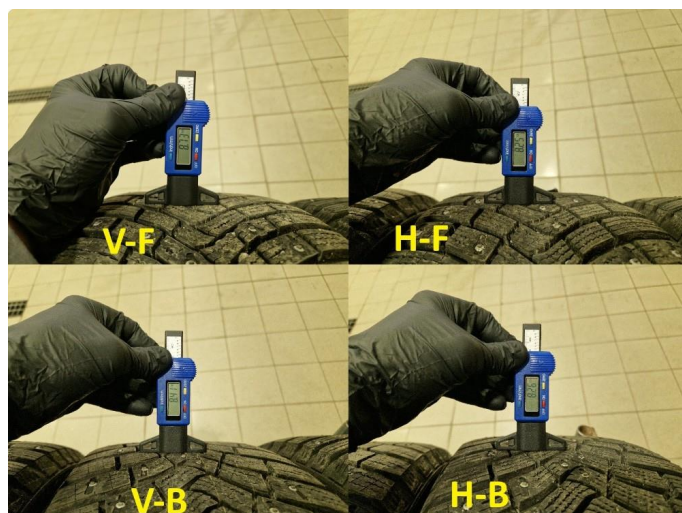
| Punkt | | Beskrivelse | Plassering |
|---|---|---|---|
| 1.3 | Dekk/Felger | Mønsterdybde vinterdekk målt ved takst 28.08.2025, 8.055km. | |

1.3 Mønsterdybde vinterdekk målt ved takst 28.08.2025, 8.055km.

| | VENSTRE FORAN | HØYRE FORAN | VENSTRE BAK | HØYRE BAK |
|---|---|---|---|---|
| MØNSTERDYBDE VINTERDEKK (MM) | 8,7 | 8,2 | 8,4 | 8,2 |

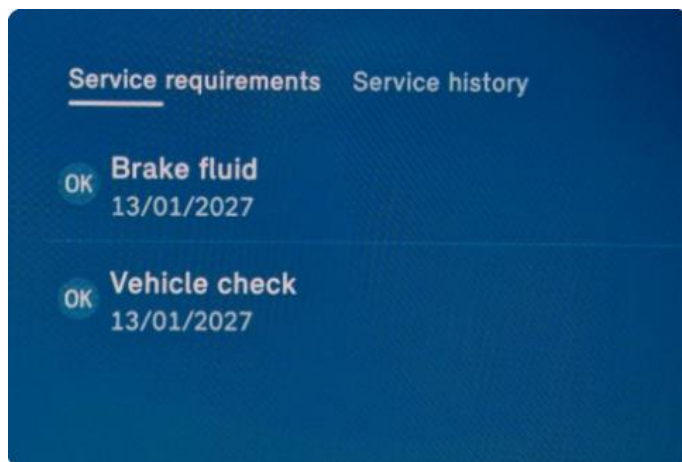
| Punkt | | Beskrivelse | Plassering |
|---|---|---|---|
| 2.1 | Service | Neste service 13.01.2027. Bilen har en aktiv serviceavtale til bilen er 4 år. | |

2.1 Neste service 13.01.2027. Bilen har en aktiv serviceavtale til bilen er 4 år.
