BMW IX XDRIVE50 4WD
TESTDATO: 06.03.2025
KODE: 1658205

EE97991

CHASSISNR: WBY21CF03PCM14153	BRUKTIMPORT: Nei
KJØRETØY: Personbil	FRIST FOR PKK: 07.12.2026

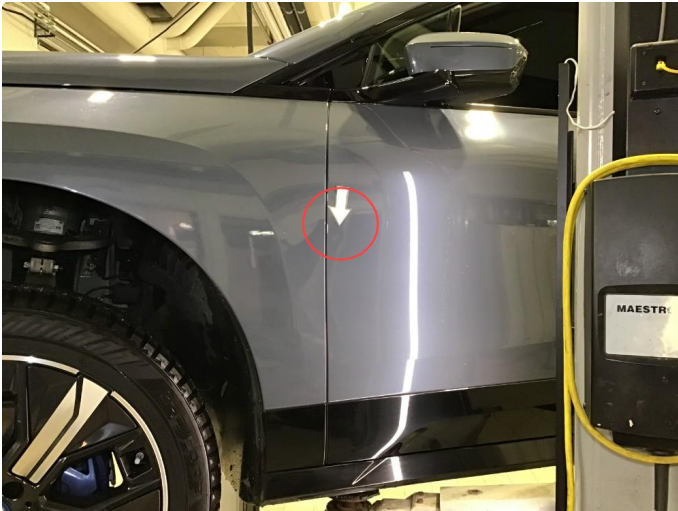
1.1 Liten p-bulk fremre del v-framdør (Normal bruksslitasje)

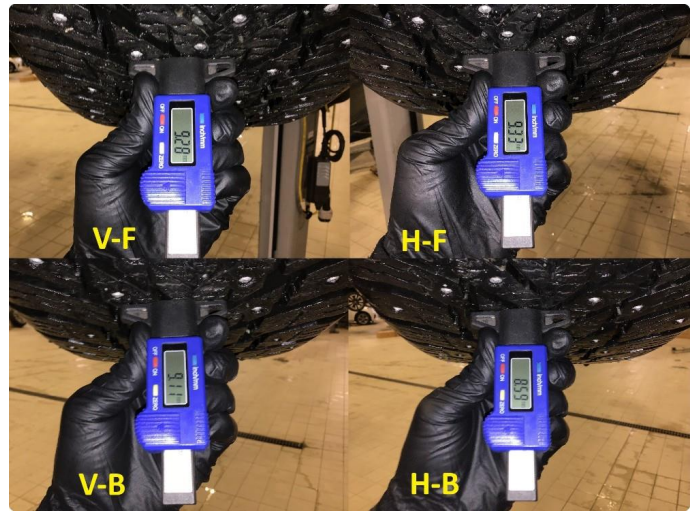
1.2 Mønsterdybde vinterdekk målt ved takst 20.02.2025, 34.165km.

VENSTRE FORAN	HØYRE FORAN	VENSTRE BAK	HØYRE BAK
MØNSTERDYBDE SOMMERDEKK (MM)	6,3	6,4	6,3	5,3
MØNSTERDYBDE VINTERDEKK (MM)	9,3	9,3	9,1	8,6
BREMSESKIVER (MM)	34,2	34,2	23,5	23,5
BREMSEKLOSSER (MM)	12	12	10	10

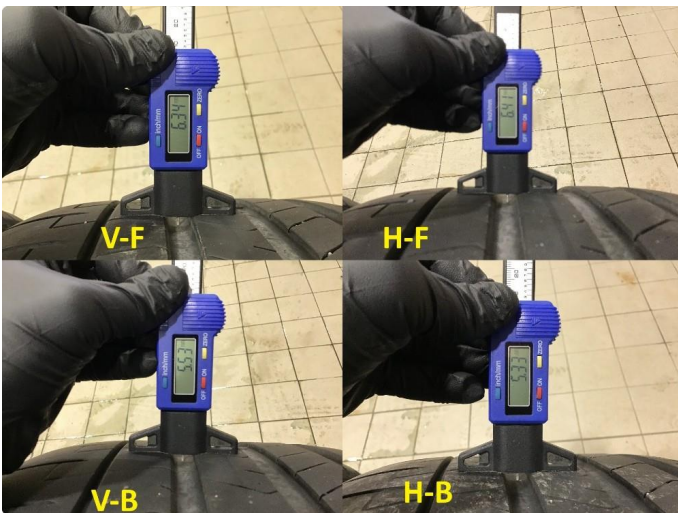
1.3 Mønsterdybde sommerdekk målt ved takst 20.02.2025, 34.165km.

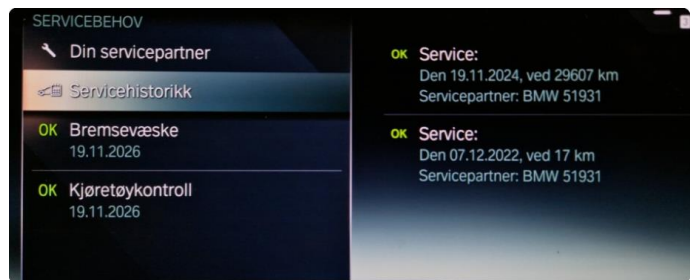
2.1 Neste service 19.11.2026. Bilen har en aktiv serviceavtale til bilen er 4 år.

Beskrivning	Utført av	Avrøking fra	Tidslengde	Körsträcka	Detaljer	Relaterat innehåll
Service Inclusive - 4 år	AG	8 dec. 2022	upp till 7 dec. 2026	upp till 999999 km	👉	Paket
