MINI COUNTRYMAN COOPER SE ALL4 4WD
TESTDATO: 22.11.2024
KODE: 1574462

VJ30914

NBF Tilstandsrapport er utarbeidet av Norges Bilbransjeforbund og Forbrukerrådet.

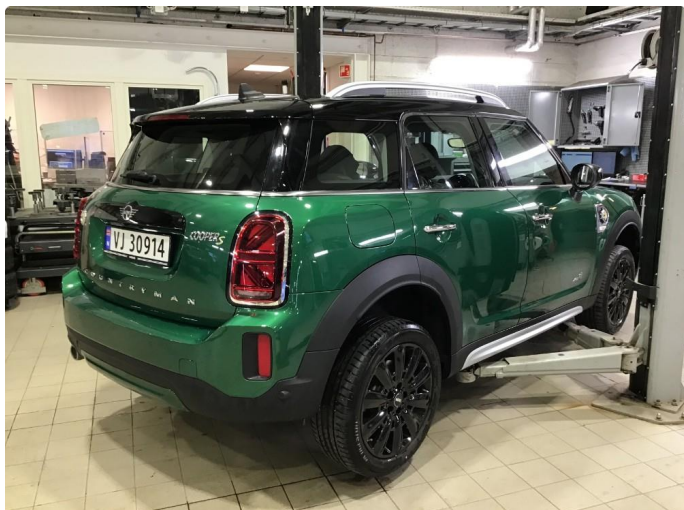
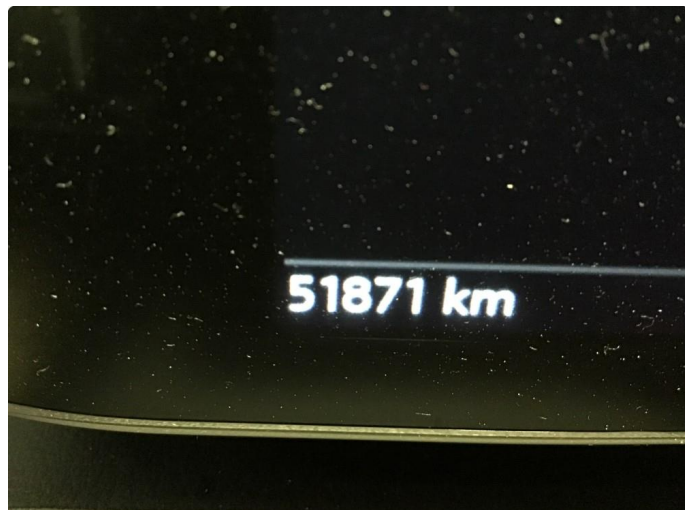
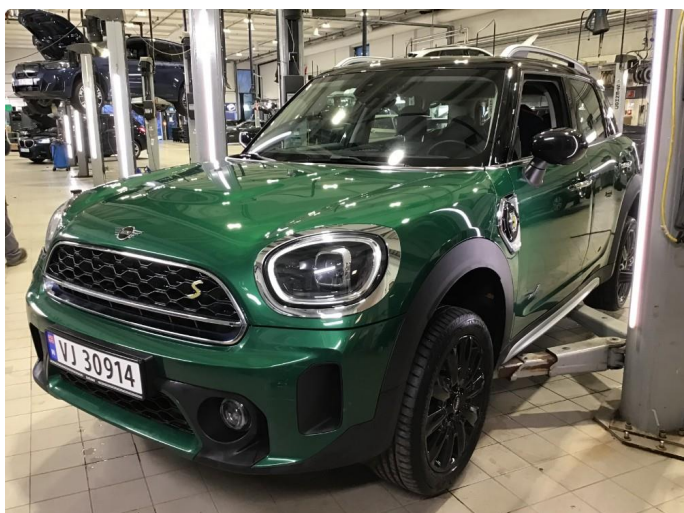
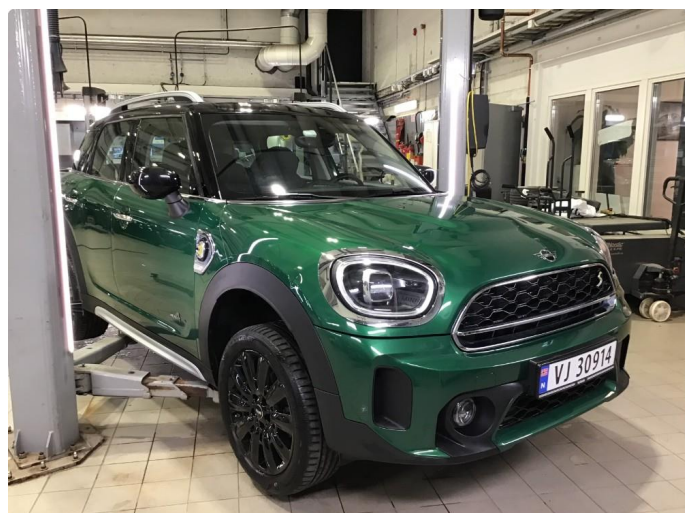
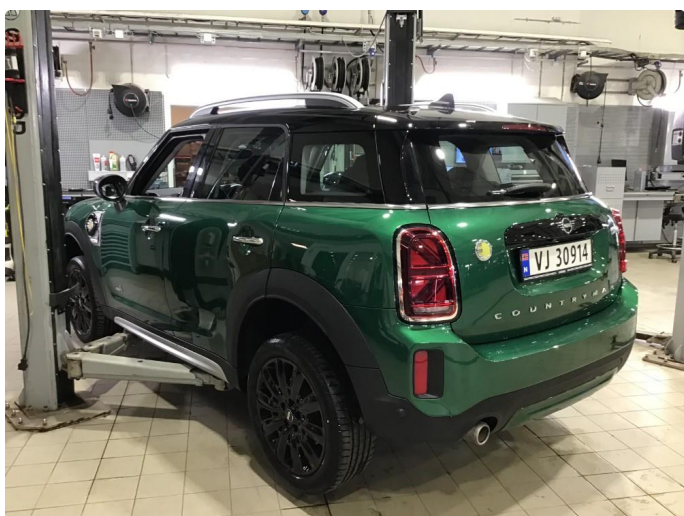
1.1 Oversiktsbilder av bilen.

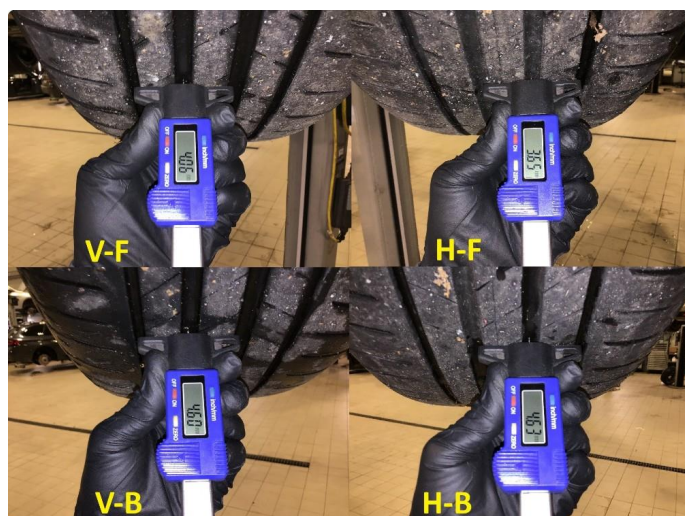
1.2 Mønsterdybde sommerdekk målt ved takst 30.10.2024, 51.871km.

VENSTRE FORAN	HØYRE FORAN	VENSTRE BAK	HØYRE BAK
MØNSTERDYBDE SOMMERDEKK (MM)	4	3,6	4,6	4,6
MØNSTERDYBDE VINTERDEKK (MM)	5,5	4,7	6,8	6,2
BREMSEKLOSSER (MM)	10	10	10	10

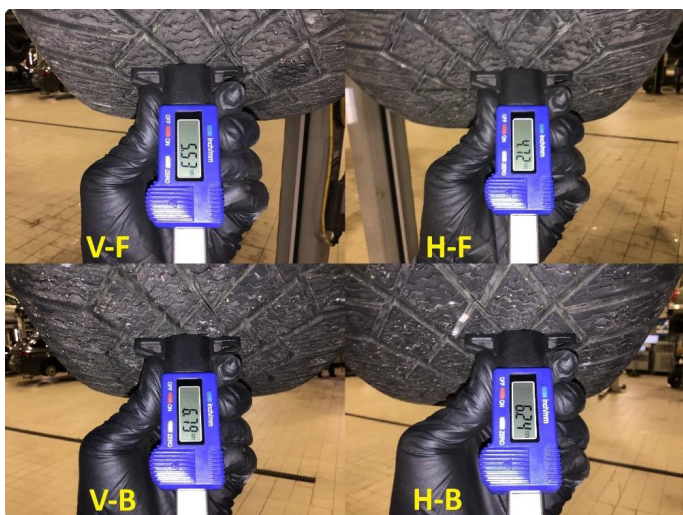
1.3 Mønsterdybde vinterdekk målt ved takst
30.10.2024, 51.871km.

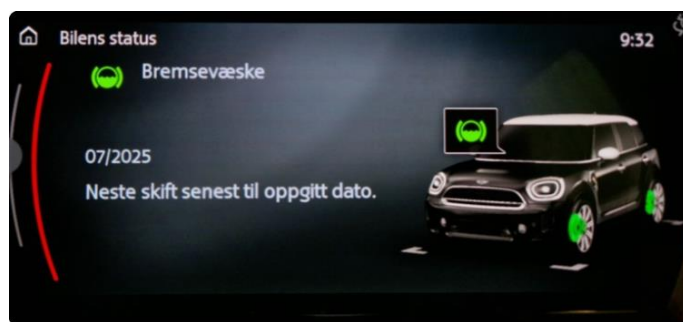
2.1 Neste service 07/2025. bilen har en aktiv serviceavtale til bilen er 3 år eller har gått 60.000km.

Beskrivning	Utført av	Avrøking fra	Tidslangd	Körsträcka	Detaljer	Relaterat innehåll
Service Inclusive - 3 år / 60.000 km	AG	25 aug. 2022	upp till 24 aug. 2025	upp till 60000 km	⌵	Paket
