**BMW IX3 2WD**
**TESTDATO: 06.01.2026**
**KODE: 1915114**

NBF Tilstandsrapport er utarbeidet av Norges Bilbransjeforbund og Forbrukerrådet.

**Med-deg-hele-veien**
**OPPSUMMERT STATUS PÅ KJØRETØY**

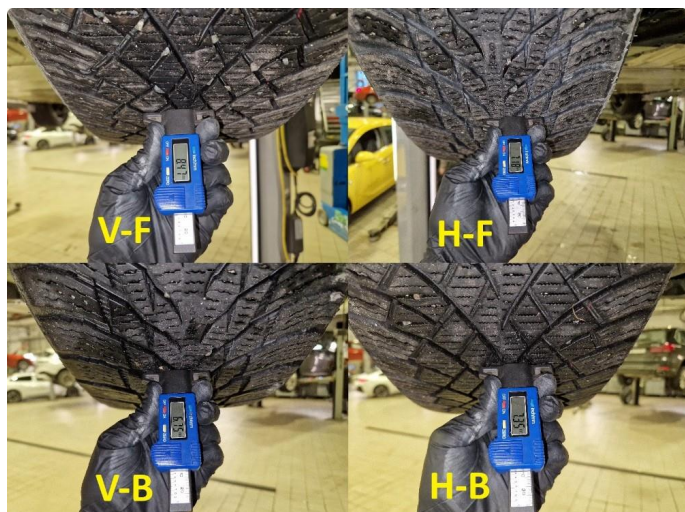
| Punkt | Beskrivelse | Plassering |
|---|---|---|
| 1.1 Dekk/Felger | Dekkdypdemåling vinterdekk utført 06.11.2025 på km : 51.750 | |

1.1 Dekkdybdemåling vinterdekk utført 06.11.2025 på km : 51.750

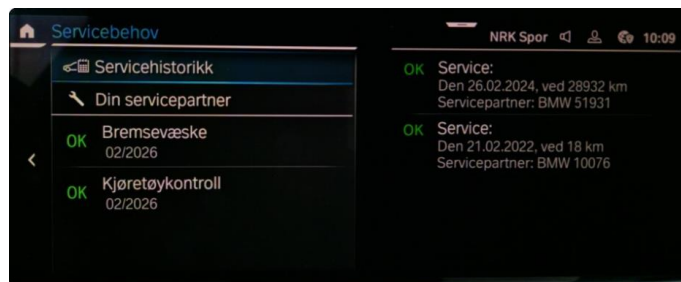
| Punkt | Beskrivelse | Plassering |
|---|---|---|
| 2.1 Service | Neste service 02/2026. | |

2.1 Neste service 02/2026.

2.1 Neste service 02/2026.
