**VOLKSWAGEN TRANSPORTER 150 HK MANUELL 4WD**
**TESTDATO: 18.08.2025**
**KODE: 1784095**

**ZH50591**

NBF Tilstandsrapport er utarbeidet av Norges Bilbransjeforbund og Forbrukerrådet.

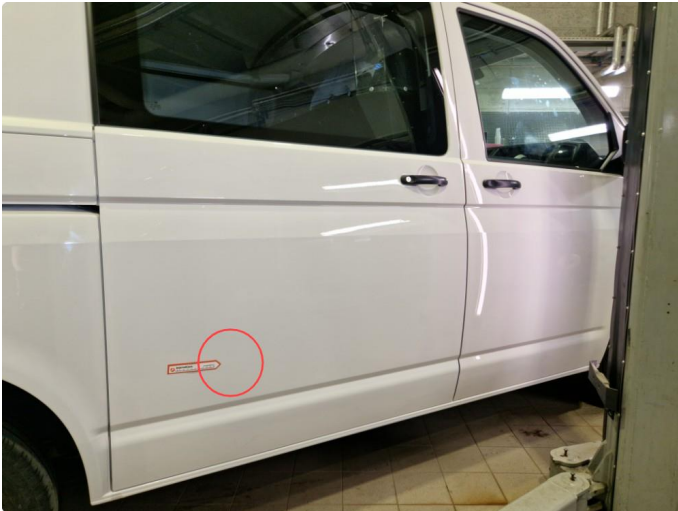
| Punkt | | Beskrivelse | Plassering |
|---|---|---|---|
| 1.1 | Dører | 2 Stk små p-bulker h-bakdør ( Normal bruksslitasje) | høyre bak |

1.1 2 Stk små p-bulker h-bakdør ( Normal bruksslitasje)

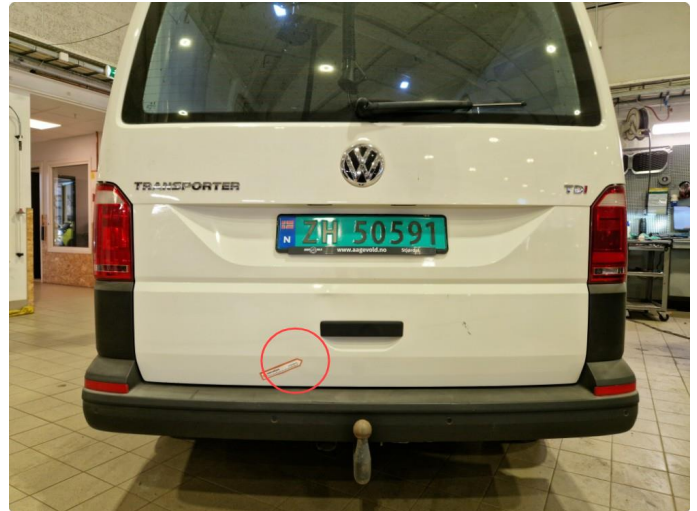
| Punkt | | Beskrivelse | Plassering |
|---|---|---|---|
| 1.2 | Bakluke | Liten p-bulk nedre del bakluke ( Normal bruksslitasje) | bak |

1.2 Liten p-bulk nedre del bakluke ( Normal bruksslitasje)
