**BMW X1 XDRIVE25E 4WD**
**TESTDATO: 13.08.2025**
**KODE: 1780790**

**VJ33215**

**40 741 KM**

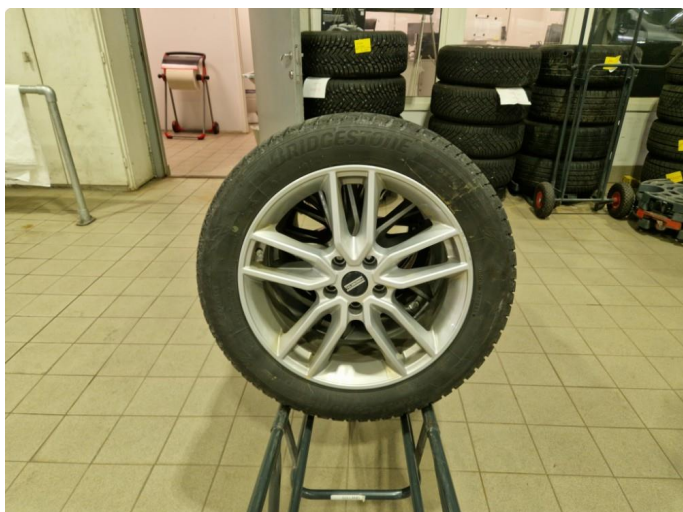
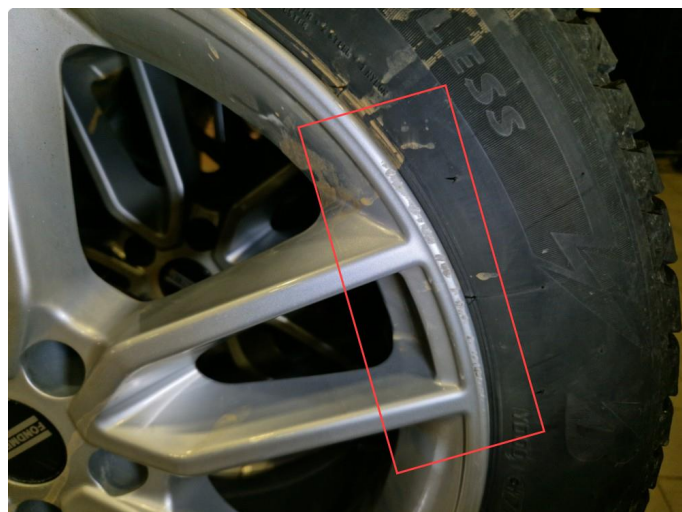
| Punkt | Beskrivelse | Plassering |
|---|---|---|
| 1.1 Dekk/Felger | Noe bruksmerker på 1 vinterfelg. | |

1.1 Noe bruksmerker på 1 vinterfelg.

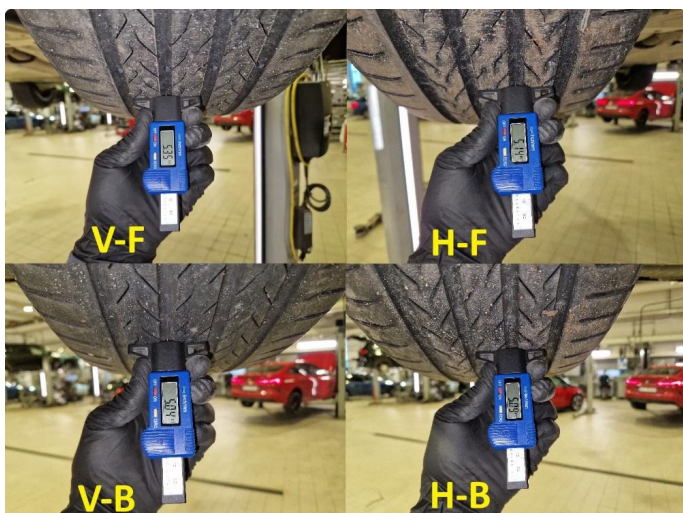
1.2 Mønsterdybde sommerdekk målt ved takst 30.06.2025, 40.741km.

| | VENSTRE FORAN | HØYRE FORAN | VENSTRE BAK | HØYRE BAK |
|---|---|---|---|---|
| MØNSTERDYBDE SOMMERDEKK (MM) | 5,3 | 5,1 | 5 | 5,1 |

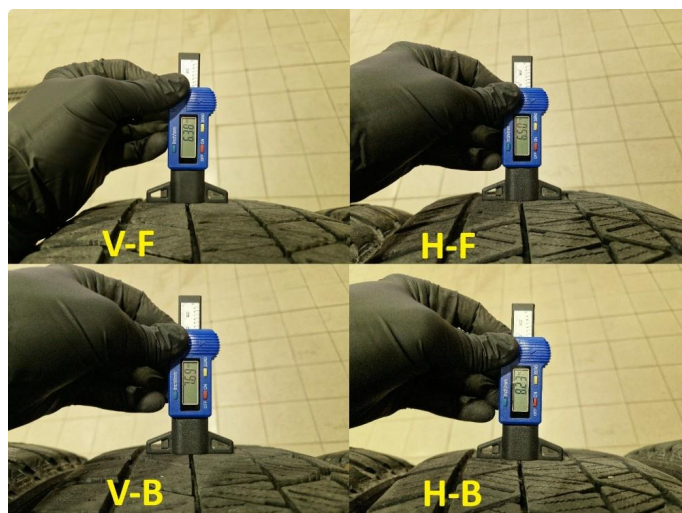
1.3 Mønsterdybde vinterdekk målt ved takst 30.06.2025, 40.741km.

| | VENSTRE FORAN | HØYRE FORAN | VENSTRE BAK | HØYRE BAK |
|---|---|---|---|---|
| MØNSTERDYBDE VINTERDEKK (MM) | 6,4 | 6,5 | 7,7 | 8,2 |

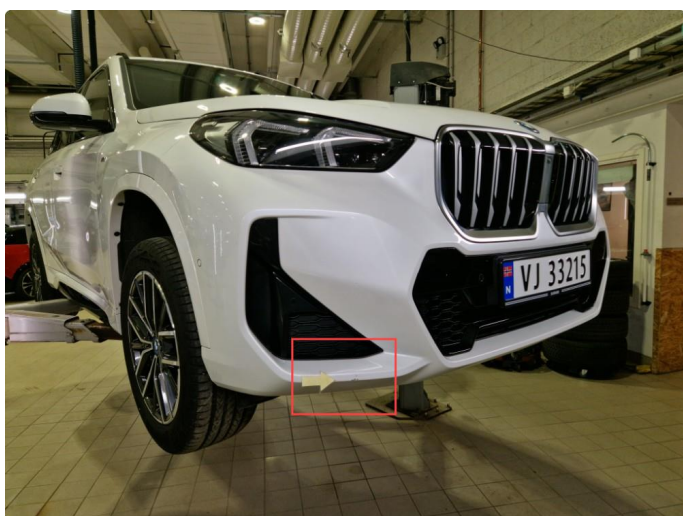
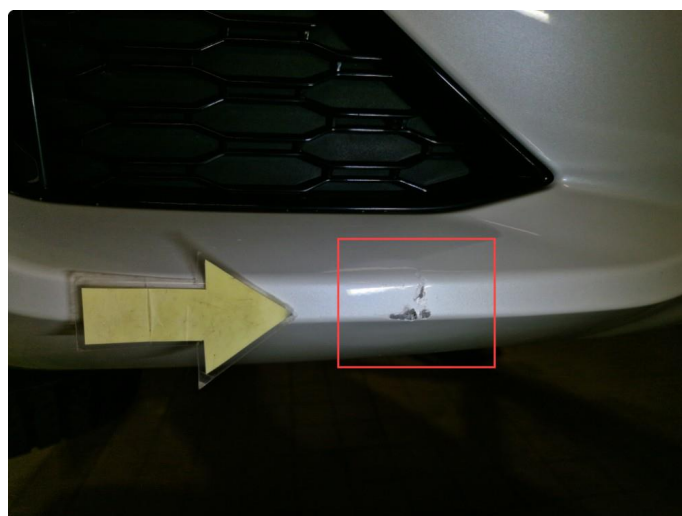
| Punkt | Beskrivelse | Plassering |
|---|---|---|
| 1.4 Støtfanger | Lite bruksmerke på støtfanger fremme. | høyre - foran - nede |

1.4 Lite bruksmerke på støtfanger fremme.

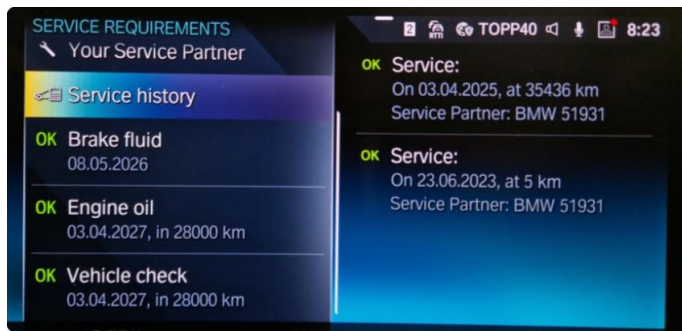
## 2.1 Neste service 08.05.2026.
