**BMW X1 XDRIVE25E 4WD**
**TESTDATO: 13.08.2025**
**KODE: 1780790**

**VJ33215**

NBF Tilstandsrapport er utarbeidet av Norges Bilbransjeforbund og Forbrukerrådet.

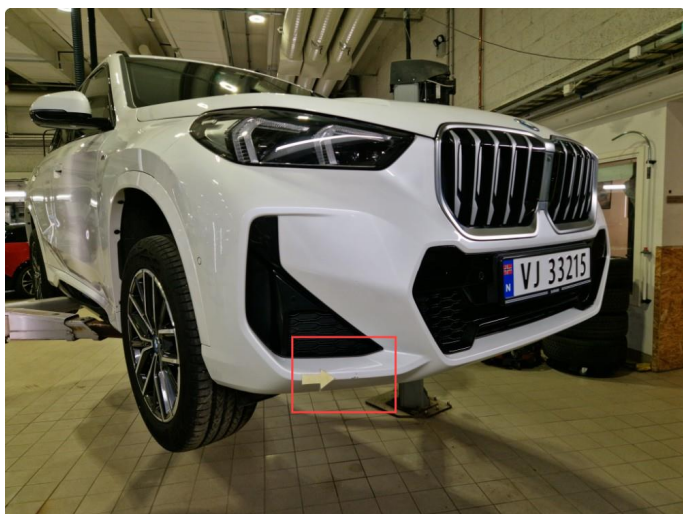
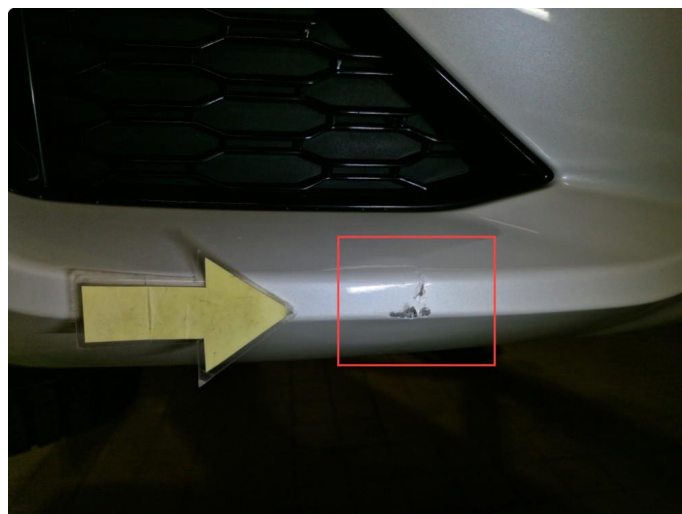
| Punkt | Beskrivelse | Plassering |
|---|---|---|
| 1.4 Støtfanger | Lite bruksmerke på støtfanger fremme. | høyre - foran - nede |

1.4 Lite bruksmerke på støtfanger fremme.

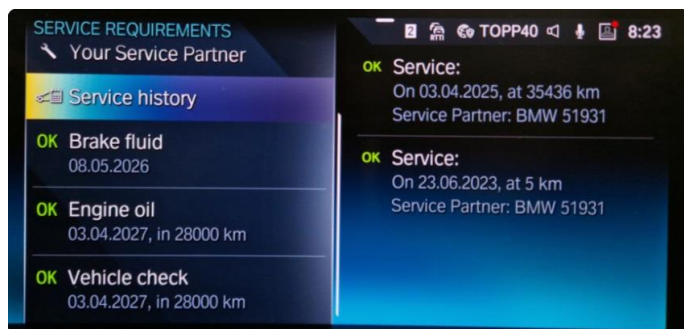
## 2.1 Neste service 08.05.2026.
