**BMW IX3 2WD**
**TESTDATO: 10.09.2025**
**KODE: 1805511**

**VJ29551**

NBF Tilstandsrapport er utarbeidet av Norges Bilbransjeforbund og Forbrukerrådet.

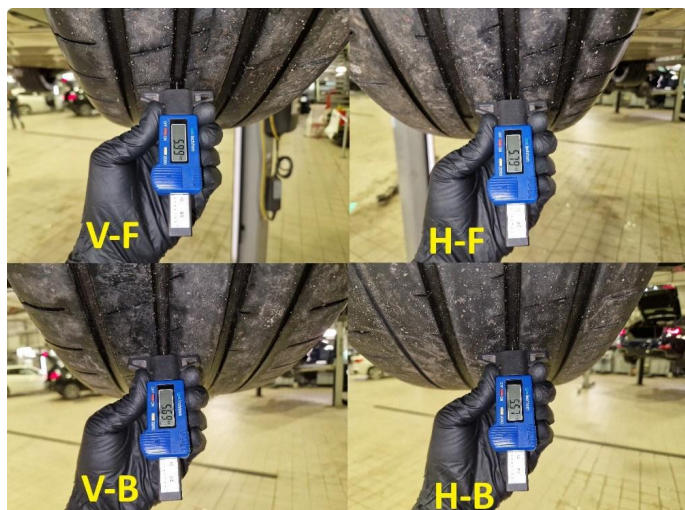
| Punkt | Beskrivelse | Plassering |
|---|---|---|
| 1.1 Dekk/Felger | Mønsterdybde sommerdekk målt ved takst 30.07.2025, 26.651km. | |

1.1 Mønsterdybde sommerdekk målt ved takst 30.07.2025, 26.651km.

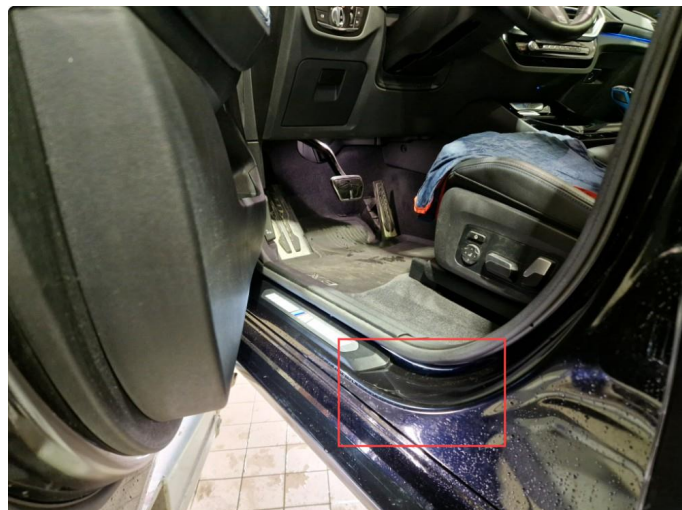
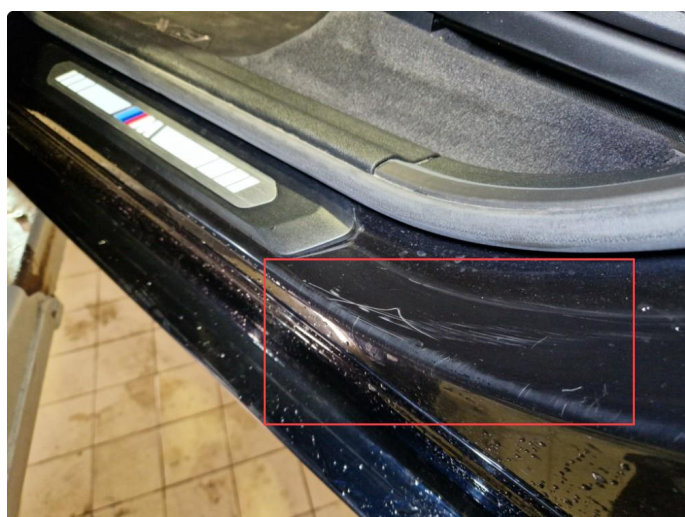
| Punkt | Beskrivelse | Plassering |
|---|---|---|
| 1.2 Døråpning | Noen bruksriper, poleres. | venstre foran |

1.2 Noen bruksriper, poleres.

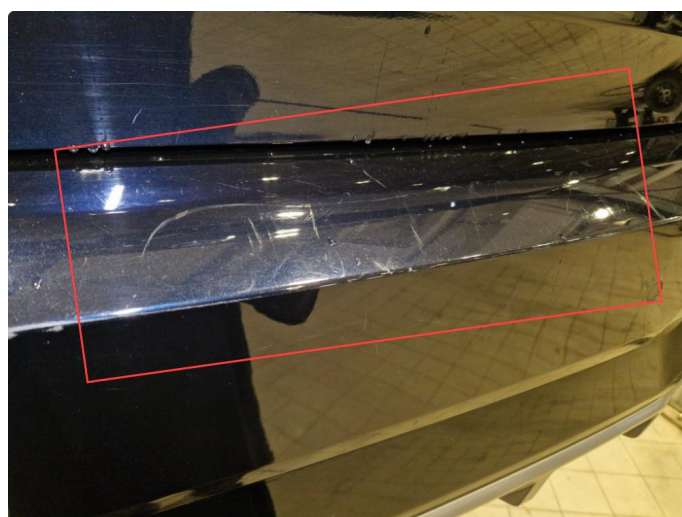
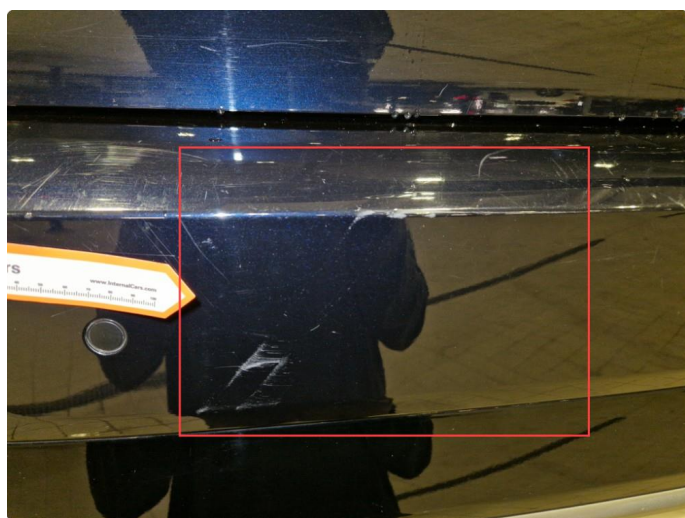
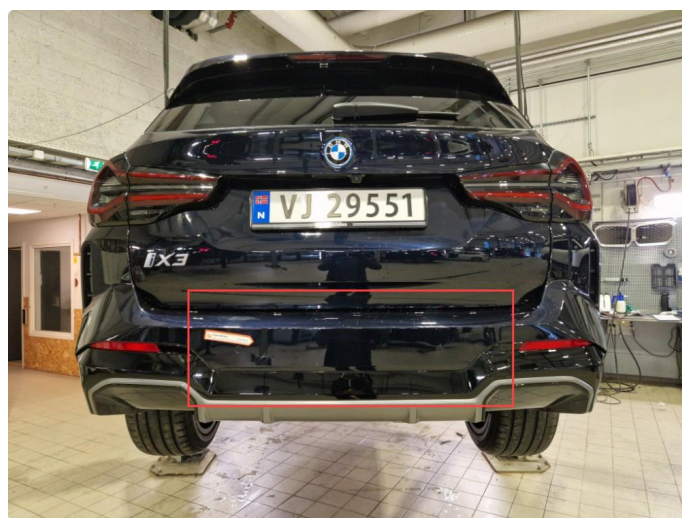
| Punkt | Beskrivelse | Plassering |
|---|---|---|
| 1.3 Støtfanger | Noen bruksriper, poleres. | bak |

1.3 Noen bruksriper, poleres.
