BMW IX XDRIVE40 4WD

TESTDATO: 02.02.2026

NBF Tilstandsrapport er utarbeidet av Norges Bilbransjeforbund og Forbrukerrådet.

## OPPSUMMERT STATUS PÅ KJØRETØY

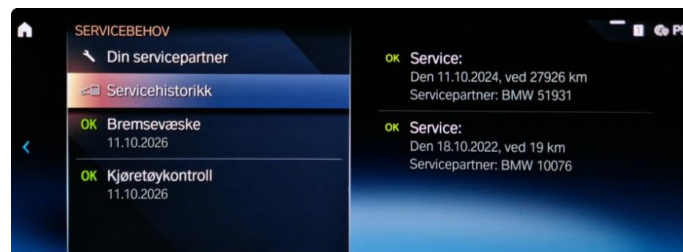
Servicekontrakt

| Beskrivning | Uttårdet av | Avrøking frå | Tidslangd | Kørstrækka | Detaljer | Relateret innehåll |
|---|---|---|---|---|---|---|
| Service Inclusive - 5 år | AG | 24 okt. 2025 | upp till 19 okt. 2027 | upp till 999999 km | ⌵ | Paket |

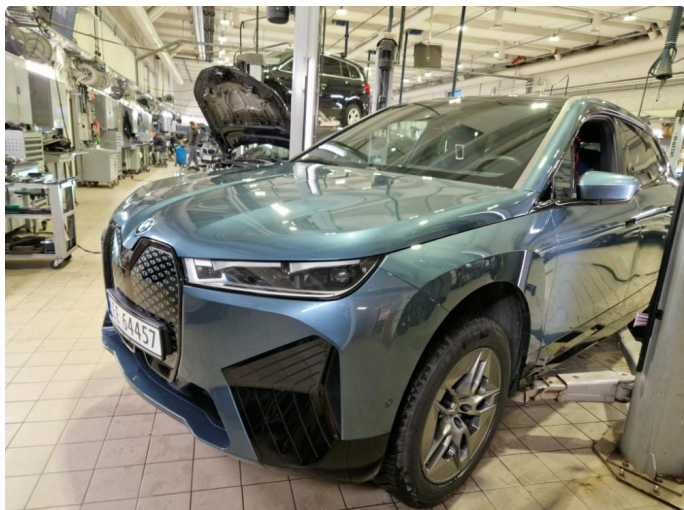
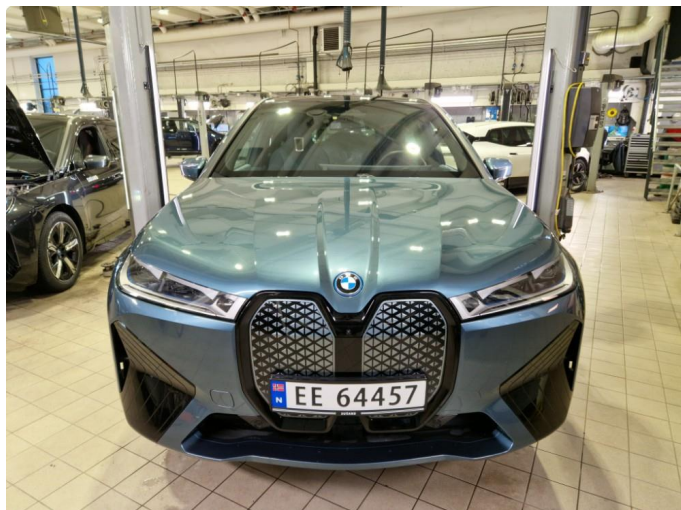
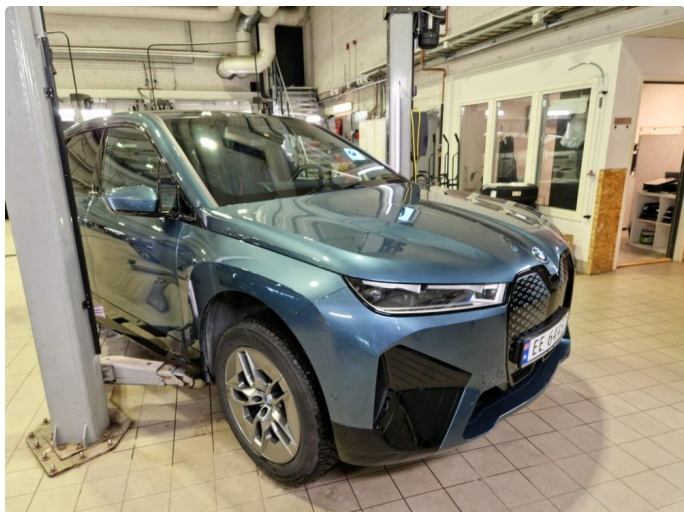
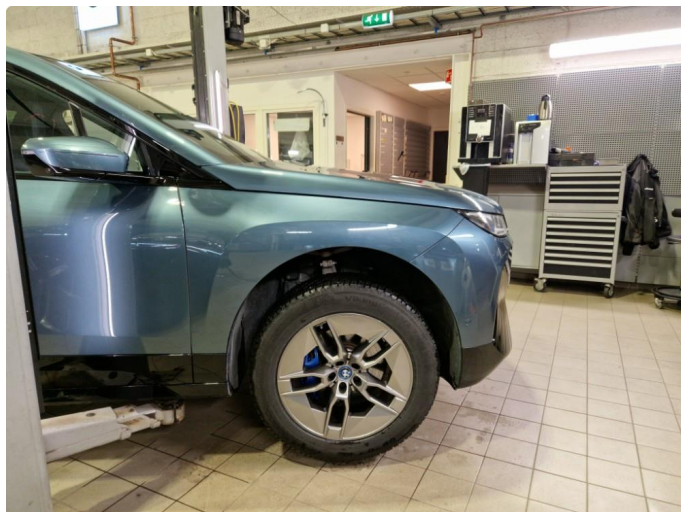
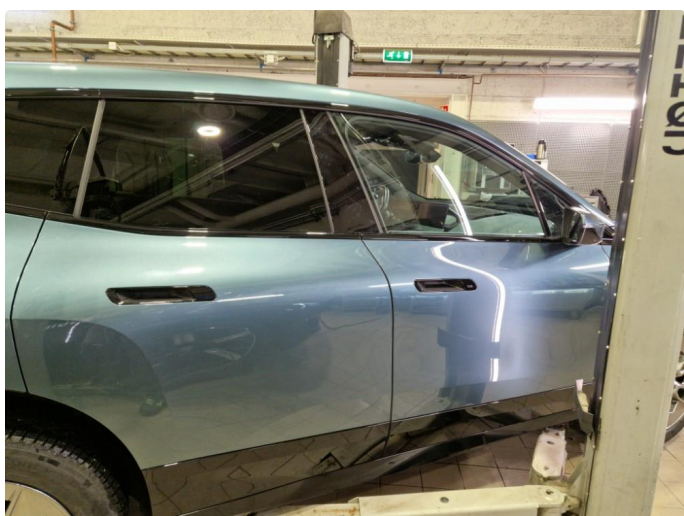
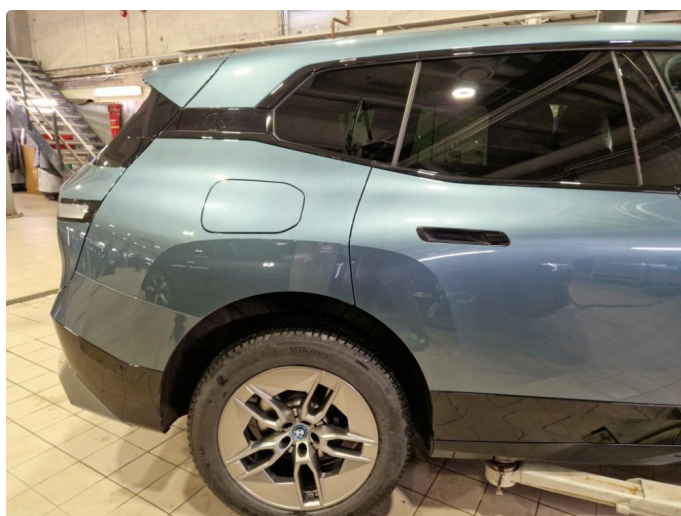
2.1 Neste service 11.10.2026.

| Punkt | Beskrivelse | Plassering |
|---|---|---|
| 1.1 Lakk | Noen bruksmerker, ingen ut over normal bruksslitasje. | |
| 2.1 Service | Neste service 11.10.2026. | |
