**BMW X1 XDRIVE25E 4WD**
**TESTDATO: 22.01.2025**
**KODE: 1620545**

<b>VJ23914</b>

NBF Tilstandsrapport er utarbeidet av Norges Bilbransjeforbund og Forbrukerrådet.

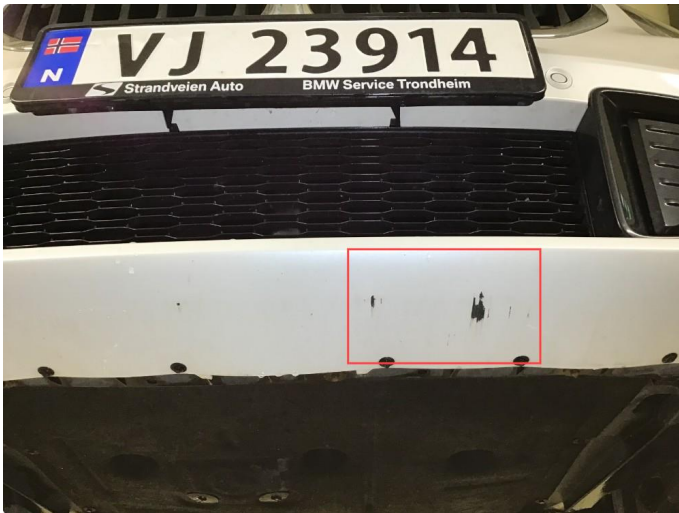
1.1 Noen skrubbermerkevr underkant framfanger, regnes som normal bruksslitasje.

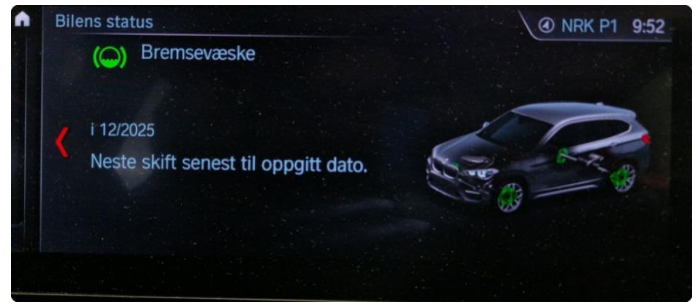
2.1 Neste service 12/2025. Bilen har en aktiv serviceavtale til bilen er 4 år eller har gått 100.000km, hva som først inntreffer.
