**MINI COUNTRYMAN COOPER SE ALL4 4WD**
**TESTDATO: 30.10.2024**
**KODE: 1552130**

<b>VJ30840</b>

NBF Tilstandsrapport er utarbeidet av Norges Bilbransjeforbund og Forbrukerrådet.

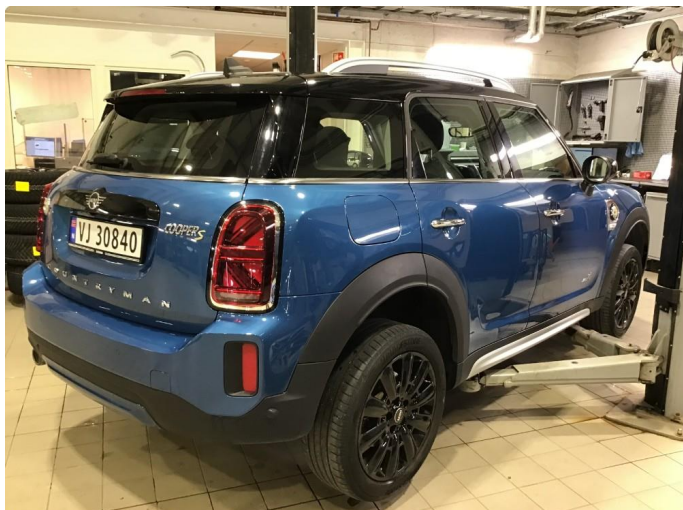
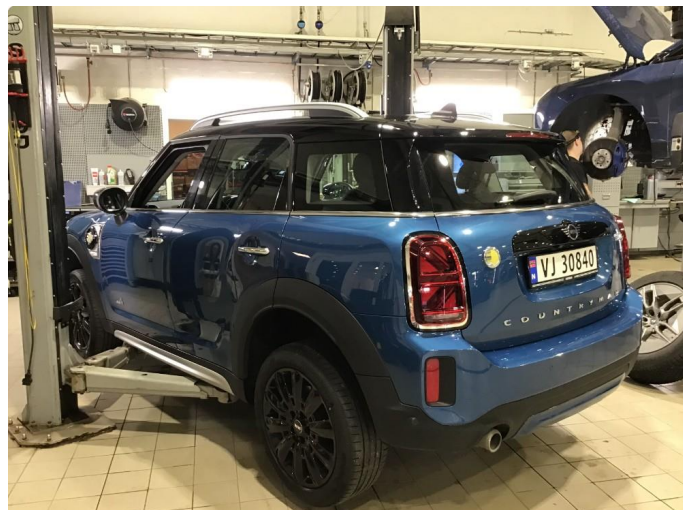
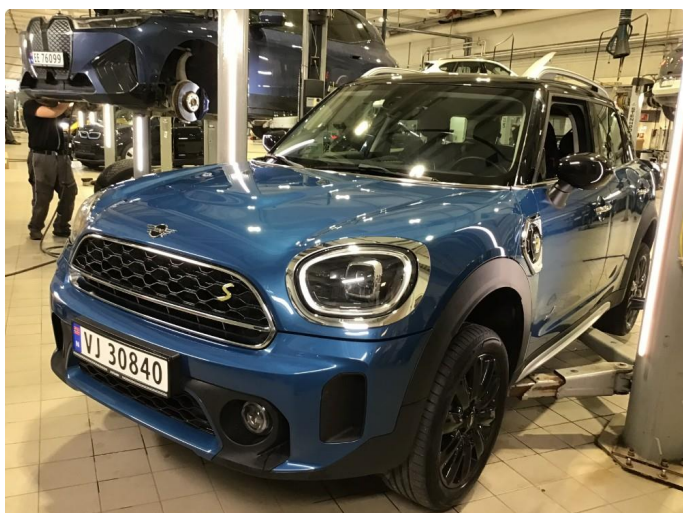
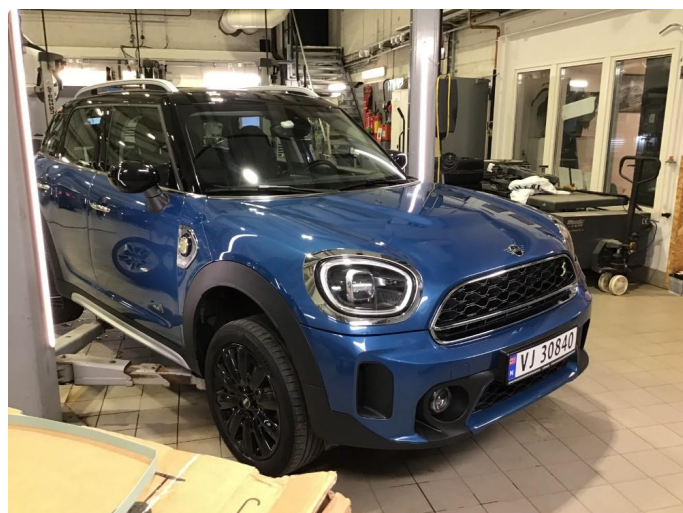
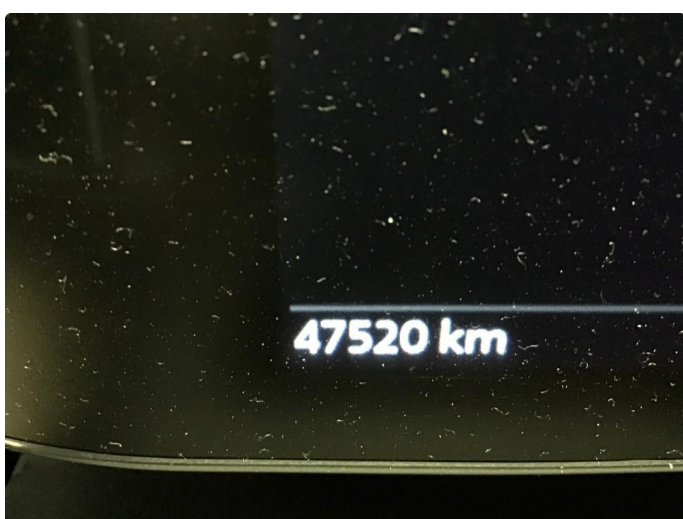
1.1 Oversiktsbilder av bilen.

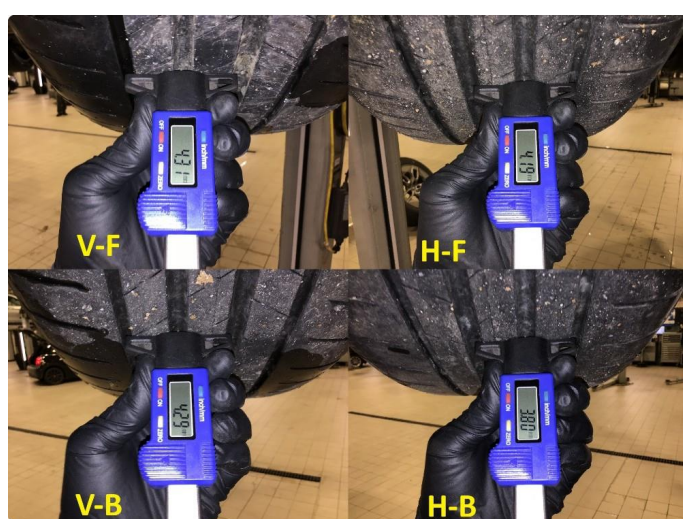
1.2 Mønsterdybde sommerdekk målt ved takst 29.10.2024, 47.519km.

<b>VENSTRE FORAN</b>	<b>HØYRE FORAN</b>	<b>VENSTRE BAK</b>	<b>HØYRE BAK</b>
<b>MØNSTERDYBDE SOMMERDEKK (MM)</b>	4,3	4,2	4,3	3,8
<b>MØNSTERDYBDE VINTERDEKK (MM)</b>	6,8	6,8	6,7	6,1
<b>BREMSEKLOSSER (MM)</b>	10	10	10	10

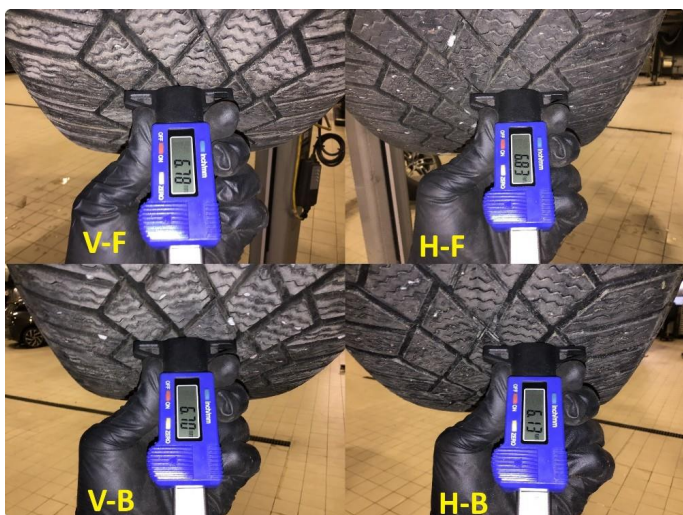
1.3 Mønsterdybde vinterdekk målt ved takst 29.10.2024, 47.519km.

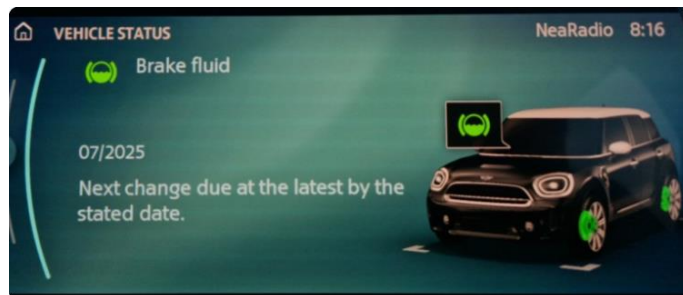
2.1 Neste service 07/2025. Bilen har en aktiv serviceavtale til bilen er 3 år eller har gått 60.000km, hva som først inntreffer.
