BMW 225E XDRIVE ACTIVE TOURER 4WD
TESTDATO: 13.05.2024
KODE: 1412309

| VJ31070 | 44 889 KM | 25.10.2022 Førstegang registrert | Bensin hybrid - Ladbar hybrid |

NBF Tilstandsrapport er utarbeidet av Norges Bilbransjeforbund og Forbrukerrådet.

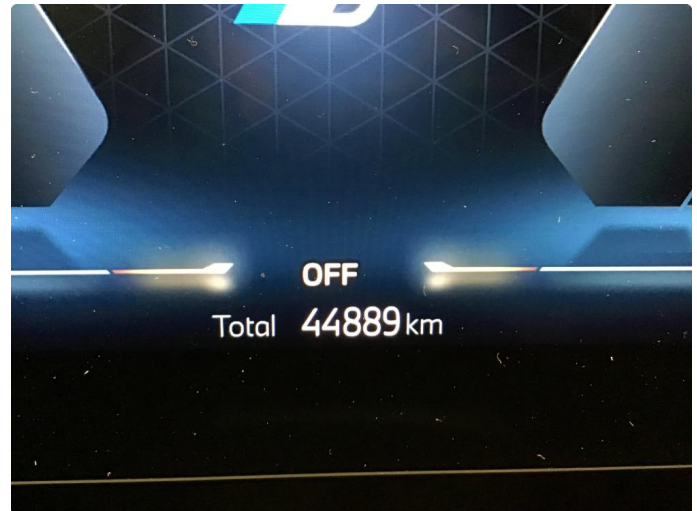
| Punkt | Beskrivelse | Plassering |
|---|--|---|
| 1.1 Diagnose | Ligger en åpen teknisk aksjon på bilen. Time er bestilt. | |

| Status | Åtgärdsnummer | Beskrivning | Det... | Kopplad information | Reservation |
|---|---|---|---|---|---|
| Öppen | 10034670200 | Byta integrert bromssystem Leveransspärr Lokalt kampanjnummer: - | | Specialsymptom | |

1.1 Ligger en åpen teknisk aksjon på bilen. Time er bestilt.

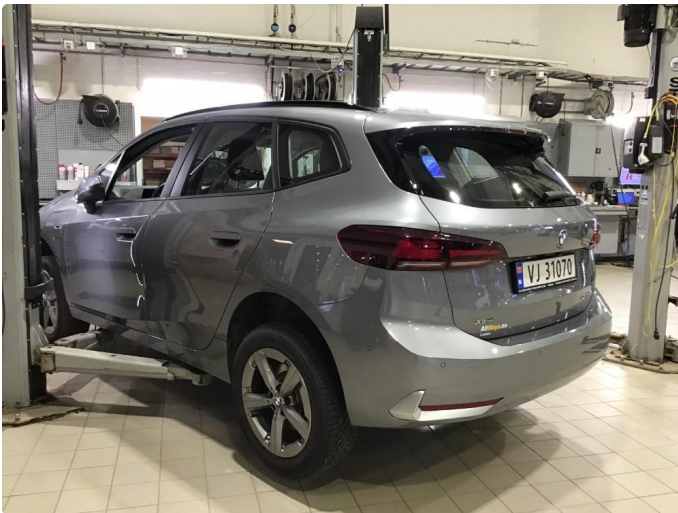
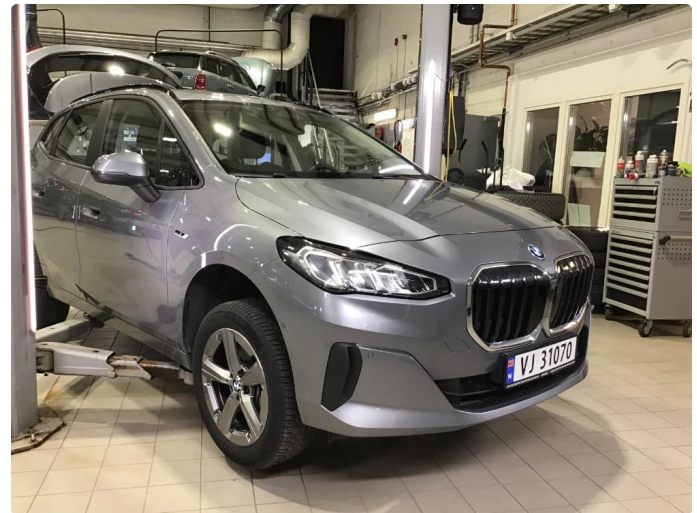
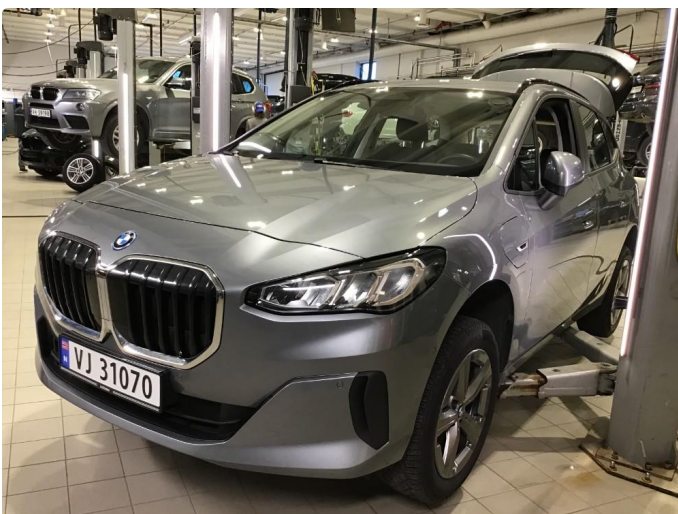
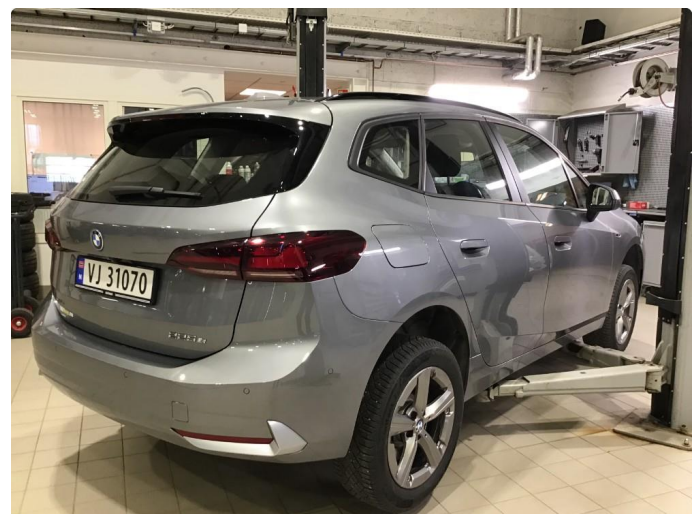
2.1 Oversiktsbilder av bilen.

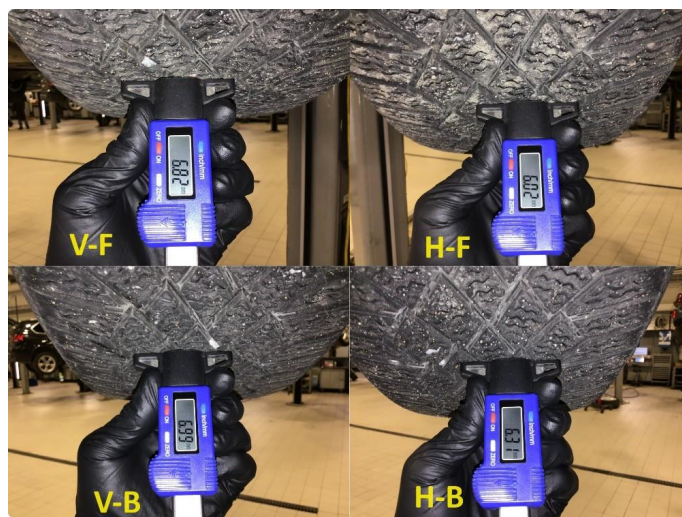
2.2 Mønsterdybde sommerdekk målt ved takst
18.04.24, 44.889km.

| | VENSTRE FORAN | HØYRE FORAN | VENSTRE BAK | HØYRE BAK |
|---|---|---|---|---|
| MØNSTERDYBDE SOMMERDEKK (MM) | 3,2 | 4 | 4,2 | 4,6 |
